## PROTOKÓŁ OBSERWACJI

-			-				-	0	0	9	9	1	6
--	--	---	--	--	---	--	--	--	---	---	---	---	---	---	---

Starostwo Powiatowe w Mysliborzu  
Wydział Budownictwa i Ochrony Środowiska  
ul. Północna 15, 74-300 Myslibórz  
tel. 95 747 20 22, fax 95 747 31 53

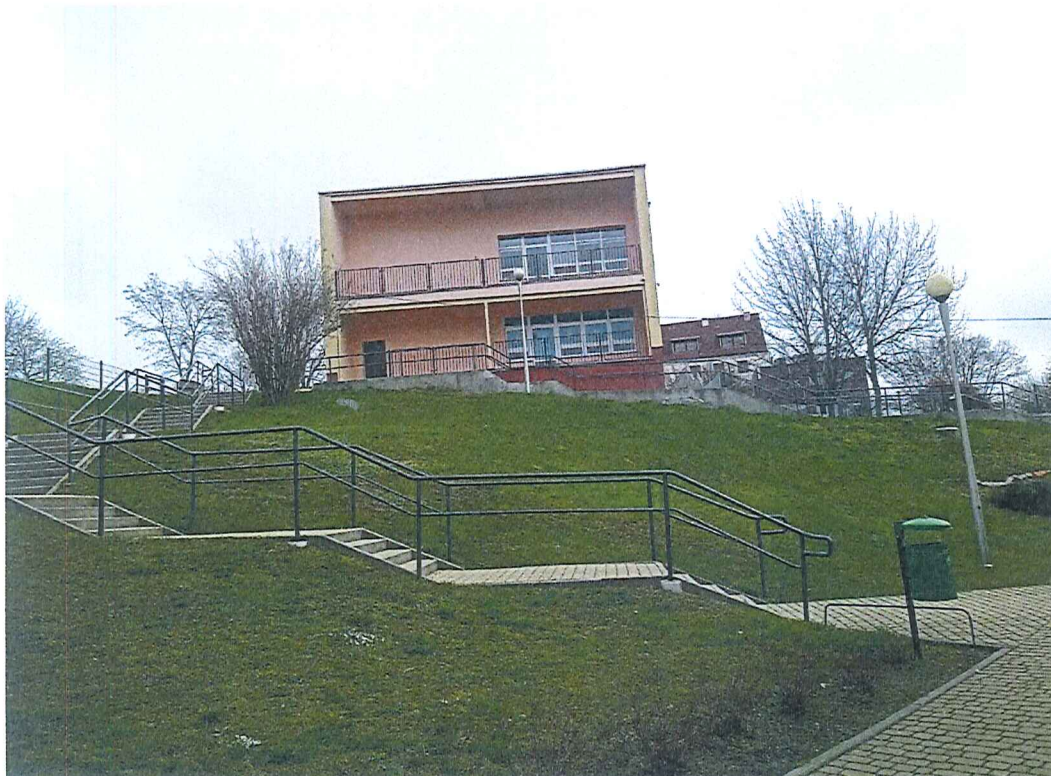
Fot. 2 Widok ogólny na wycinek terenu zagrożonego ruchami masowymi ziemi – ściana boczna budynku przedszkola publicznego (ul. Podwale 11); nie stwierdzono przesunięć ziemi, kostki, spękań gruntu.

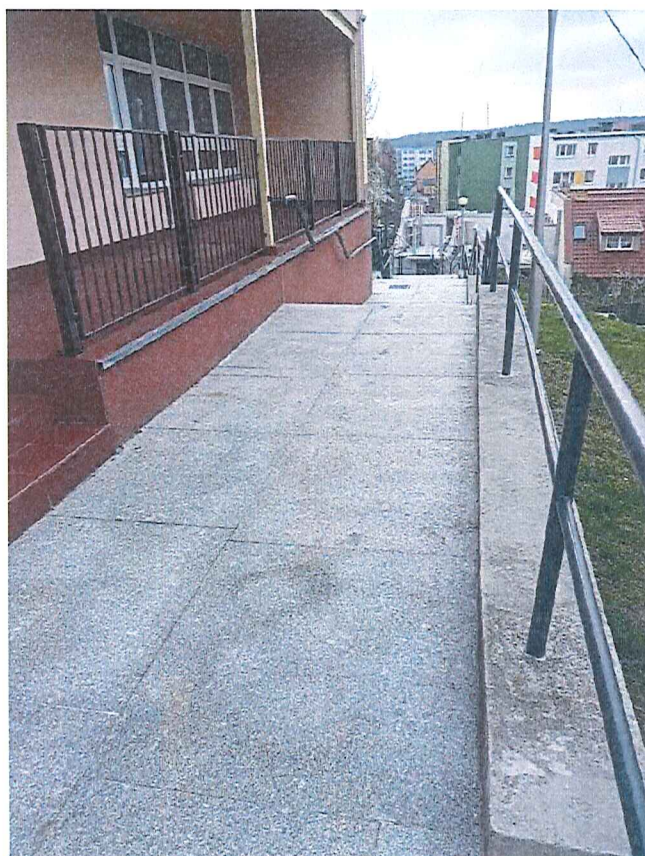
Fot. 3 Widok ogólny na chodnik przy budynku przedszkola publicznego (ul. Podwale 11) na terenie zagrożonym ruchami masowymi ziemi - brak spękań/uszkodzeń.

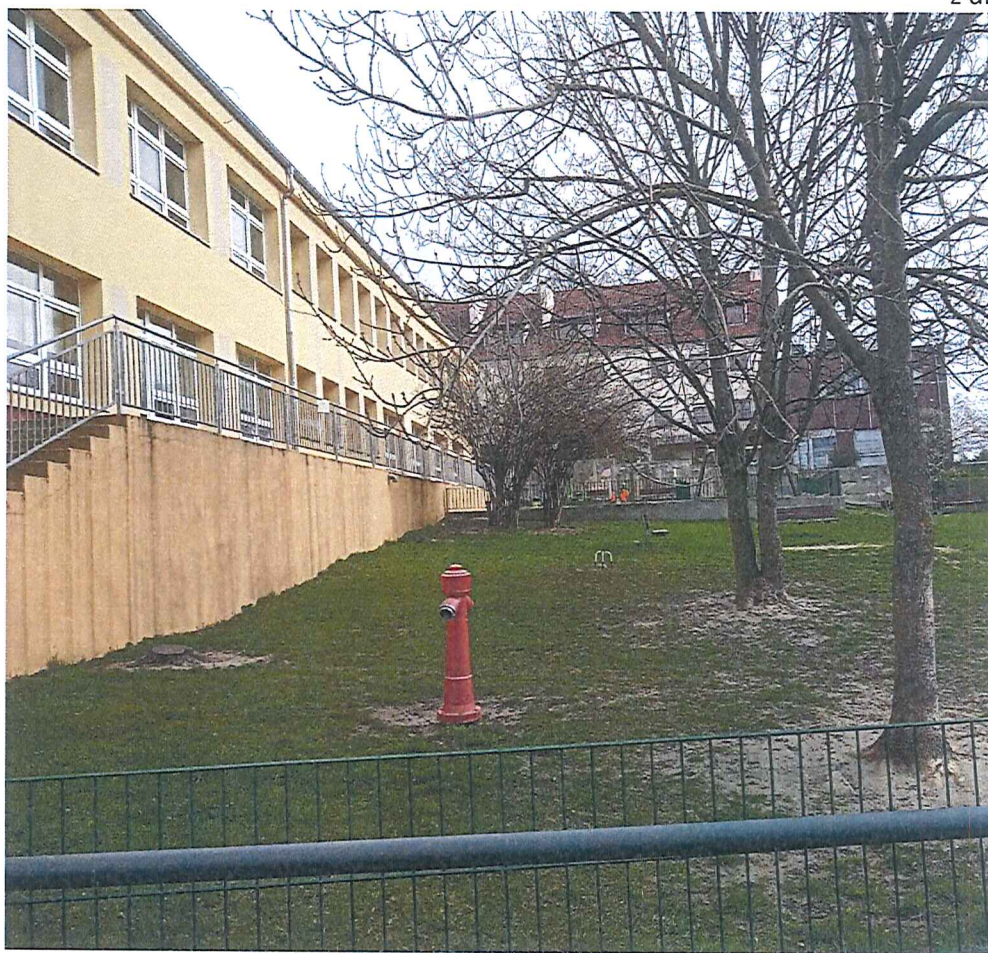
Fot. 4 Widok na ścianę tylną budynku przedszkola publicznego (ul. Podwale 11).

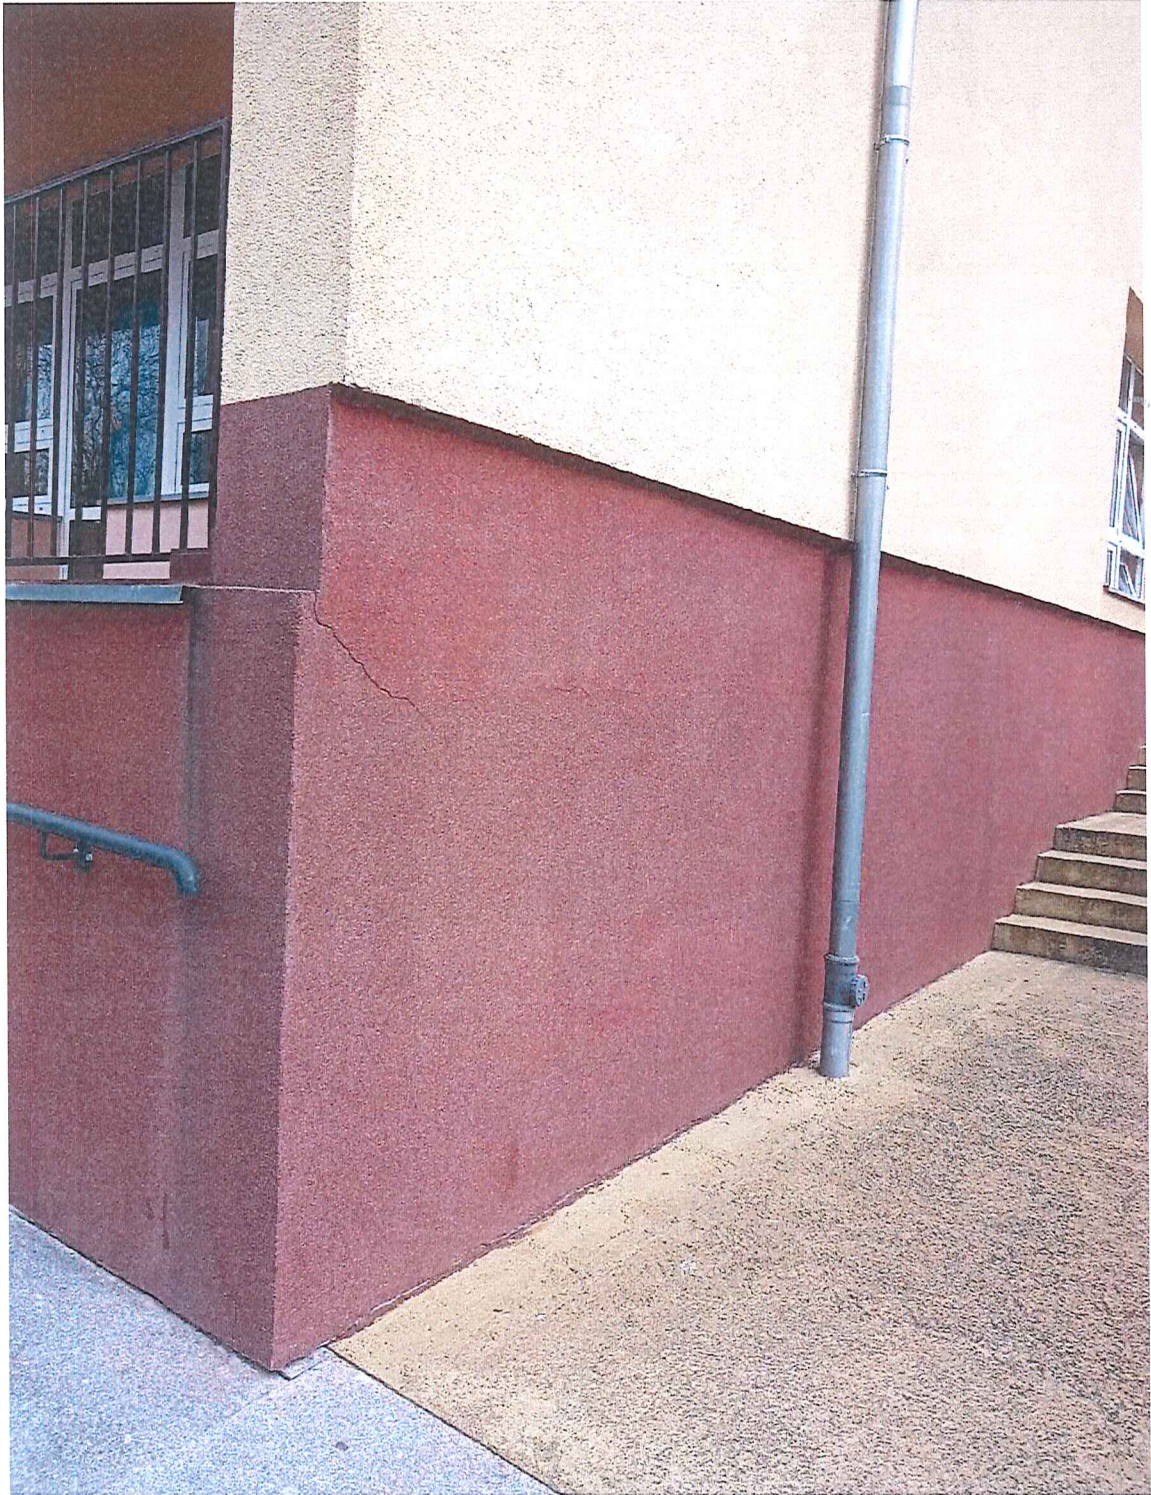
Fot. 5 Widok na ścianę tylną budynku (przed schodami) przedszkola publicznego (ul. Podwale 11), położoną na terenie zagrożonym ruchami masowymi ziemi - widoczne spękanie ściany.

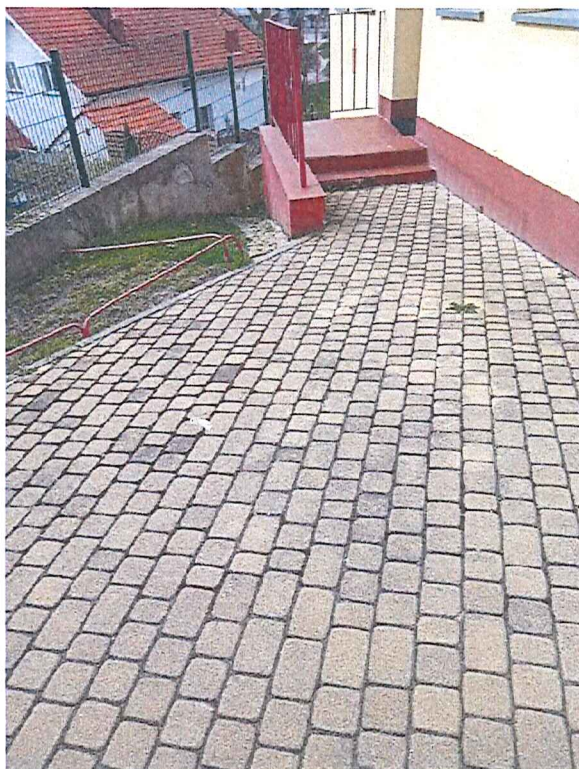
Fot. 6 Widok na ścianę tylną budynku przedszkola publicznego (ul. Podwale 13) oraz chodnik z kostki i murek oporowy, położonych na terenie zagrożonym ruchami masowymi ziemi – nie stwierdzono przesunięć/spękań/uszkodzeń.

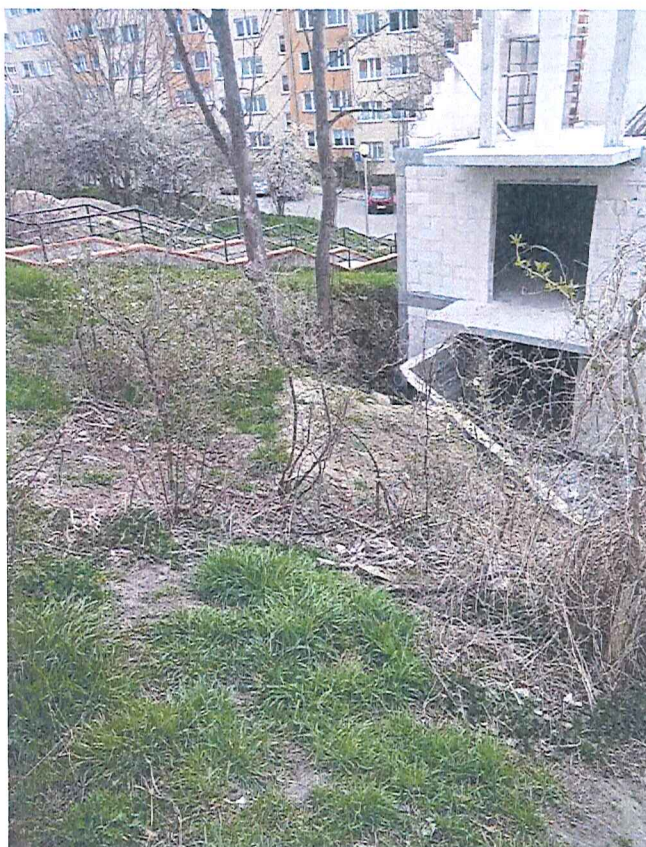
Fot. 7 Widok na ścianę tylną nowobudowanego budynku na dz. nr 154 obr. Barlinek-1 oraz murek oporowy, położonych na terenie zagrożonym ruchami masowymi ziemi – nie stwierdzono przesunięć/spękań/uszkodzeń, nie stwierdzono ruchu gruntu; w oddali schody prowadzące z przedszkola publicznego (ul. Podwale 11) na ulicę Górną.

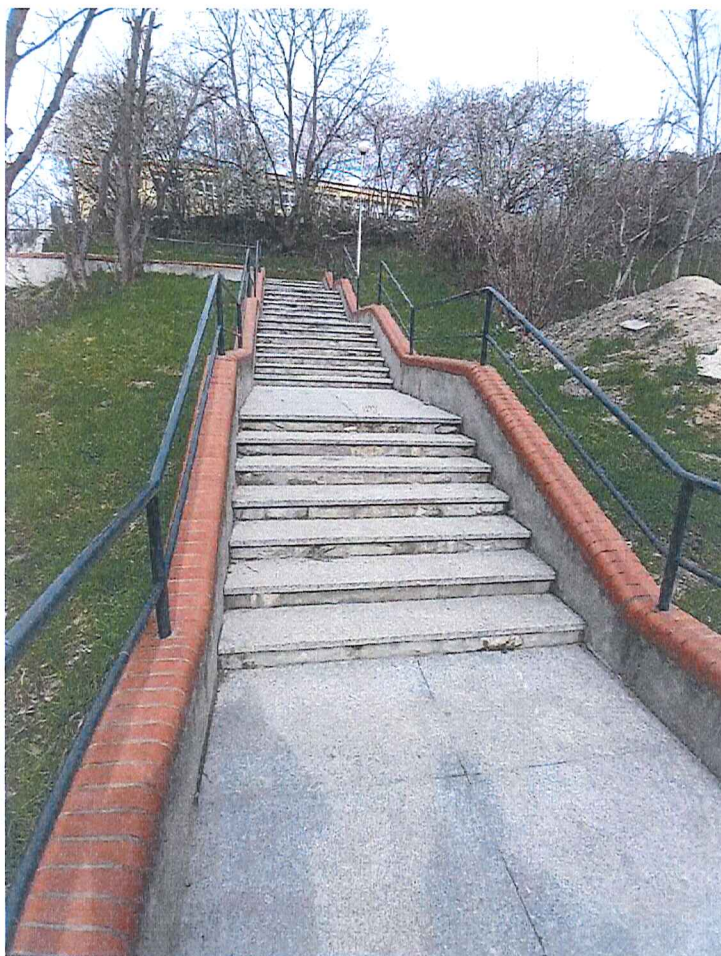
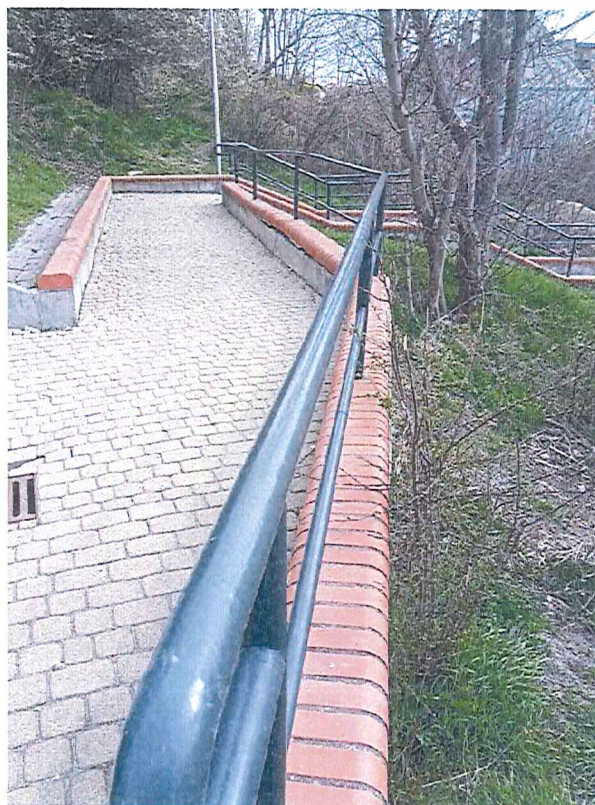
Fot. 8,9 Widok na schody (dz. nr 129/9 obr. Barlinek-1), prowadzące z przedszkola publicznego (ul. Podwale 11) na ulicę Górną, położone na terenie zagrożonym ruchami masowymi ziemi – nie stwierdzono przesunięć/spękań/uszkodzeń.

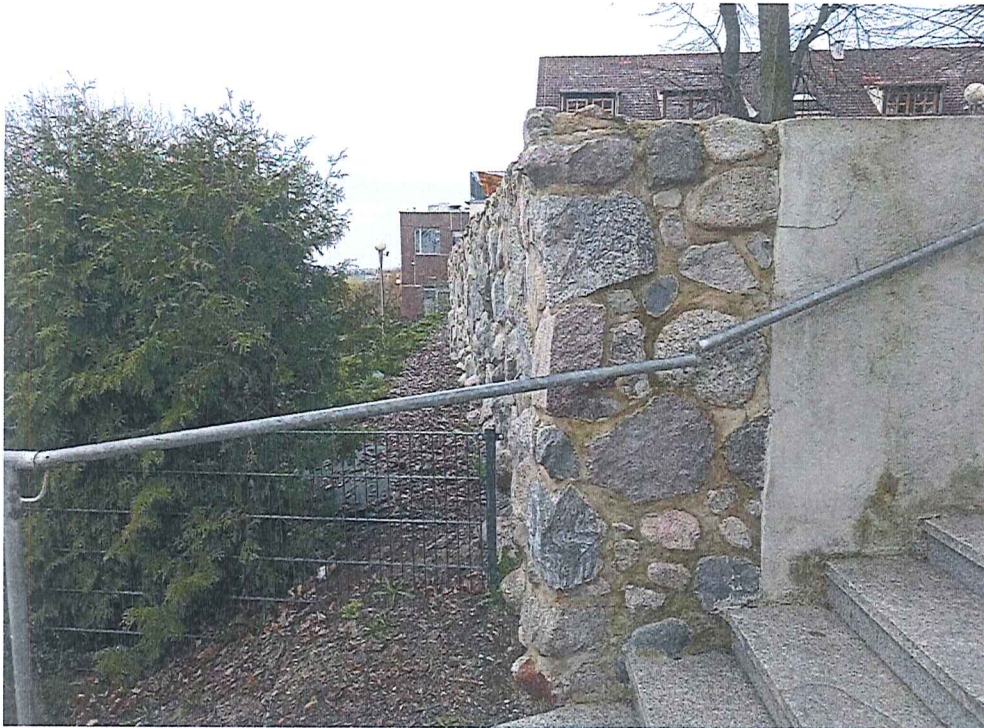
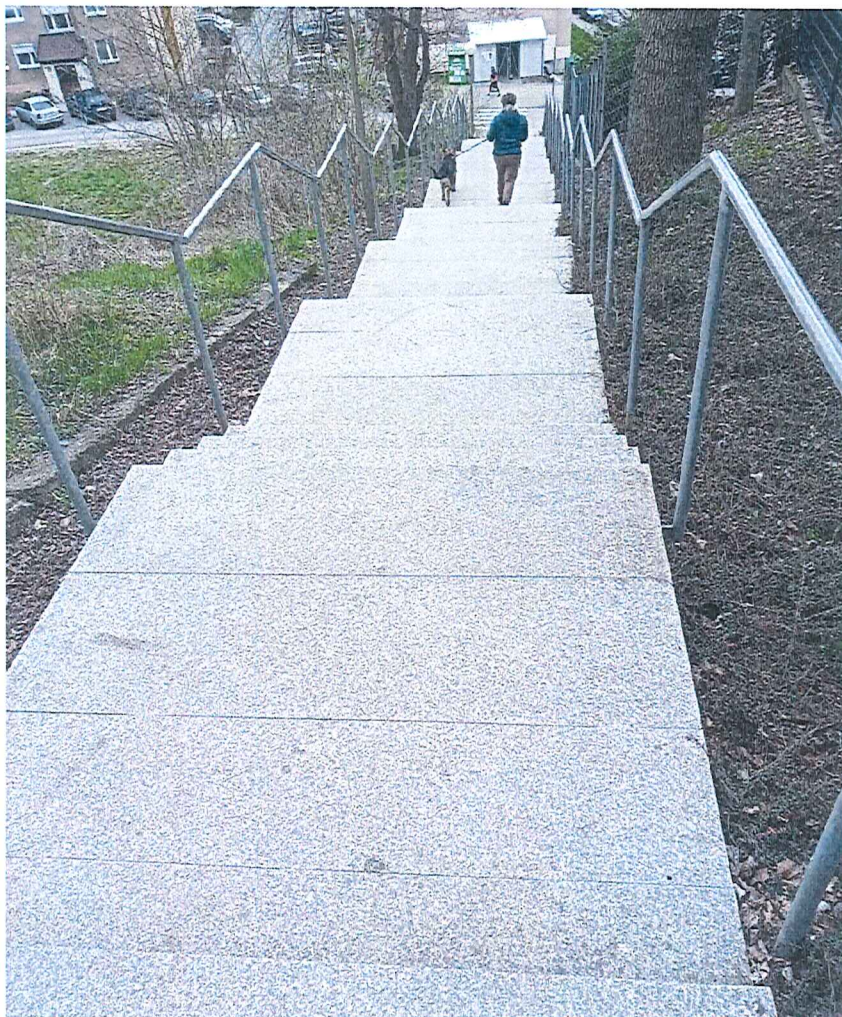
Fot. 11 i 12 Widok na murek oporowy i schody przy BOK(dz. nr 129/6 obr. Barlinek-1), prowadzące na ulicę Górną, położone na terenie zagrożonym ruchami masowymi ziemi – nie stwierdzono przesunięć/spękań/uszkodzeń.

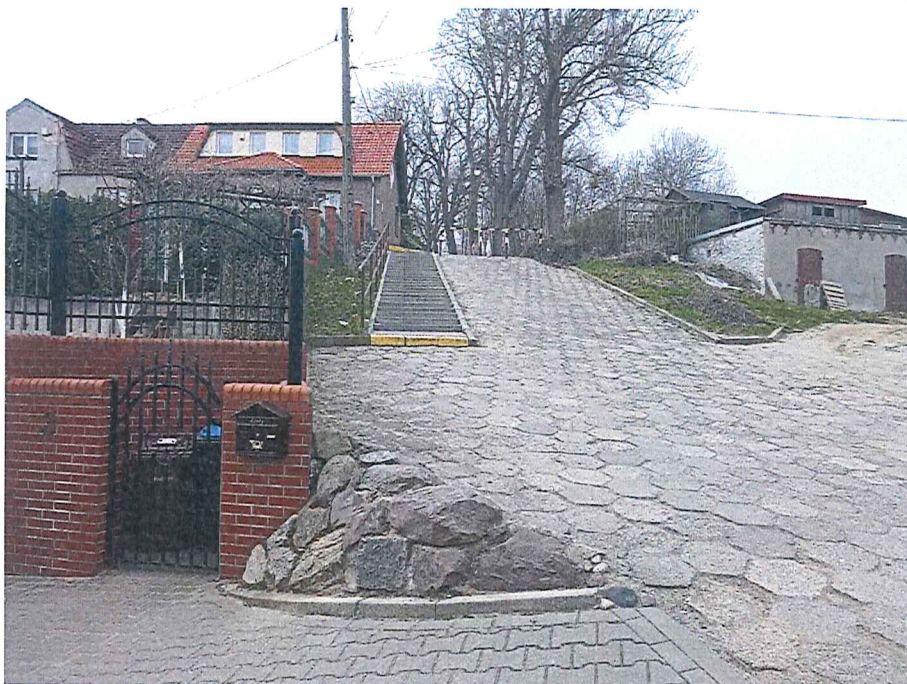
Fot. 13 Widok na ul. Podwale od strony ul. Tunelowej; na nieruchomościach na dz. nr 114/23 obr. Barlinek-1 (częściowo widoczne po lewej stronie zdjęcia) i poniżej (widoczny wjazd na posesję nr 3), położonych na terenie zagrożonym ruchami masowymi ziemi – nie stwierdzono przesunięć/spękań/uszkodzeń budynków, ogrodzeń, chodników.

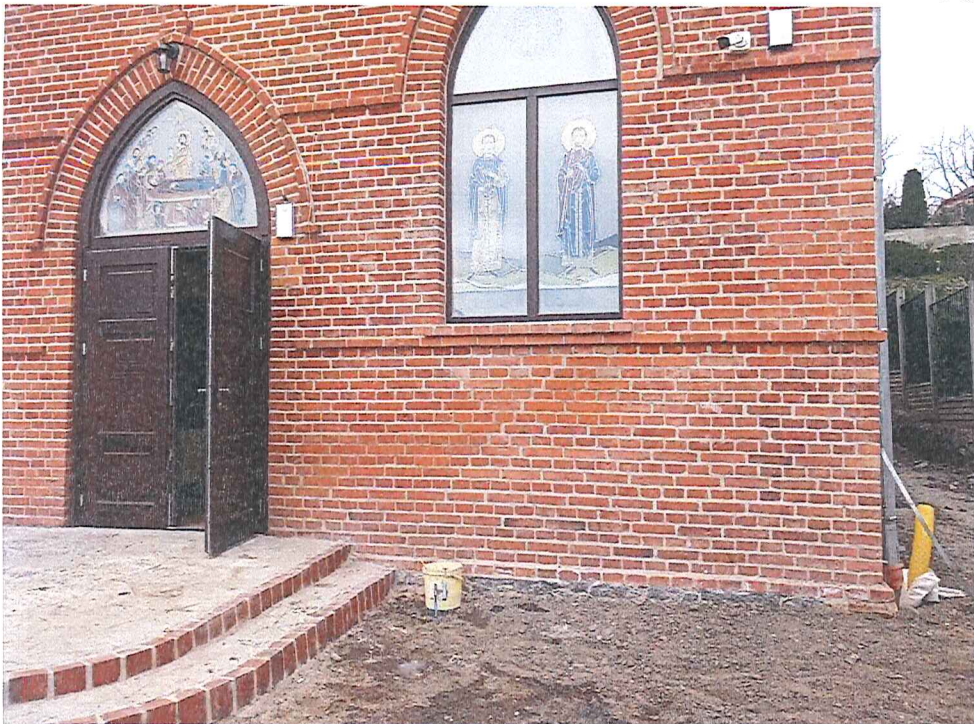
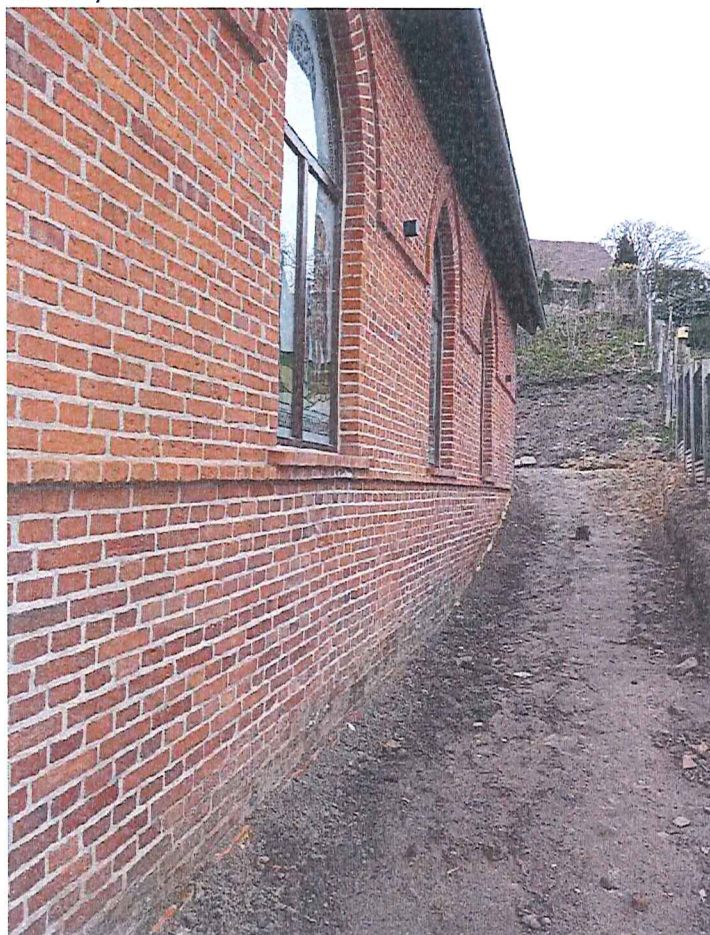
Fot. 14 i 15 Widok na budynek kościoła (dz. nr 115 obr. 1-Barlinek) – nie stwierdzono przesunięć/spękań/uszkodzeń budynku.

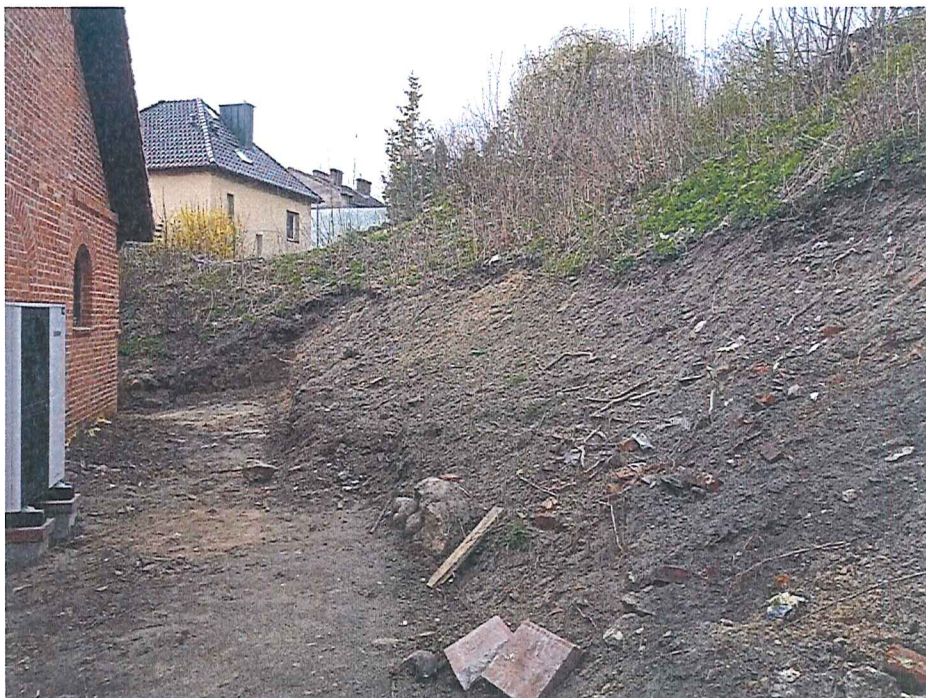
Fot. 16 Widok na tylną ścianę budynku kościoła i skarpe oczyszczoną w wyniku prac budowlanych z warstwy roślinności (dz. nr 115 obr. 1-Barlinek) – nie stwierdzono spękań/uszkodzeń budynku.

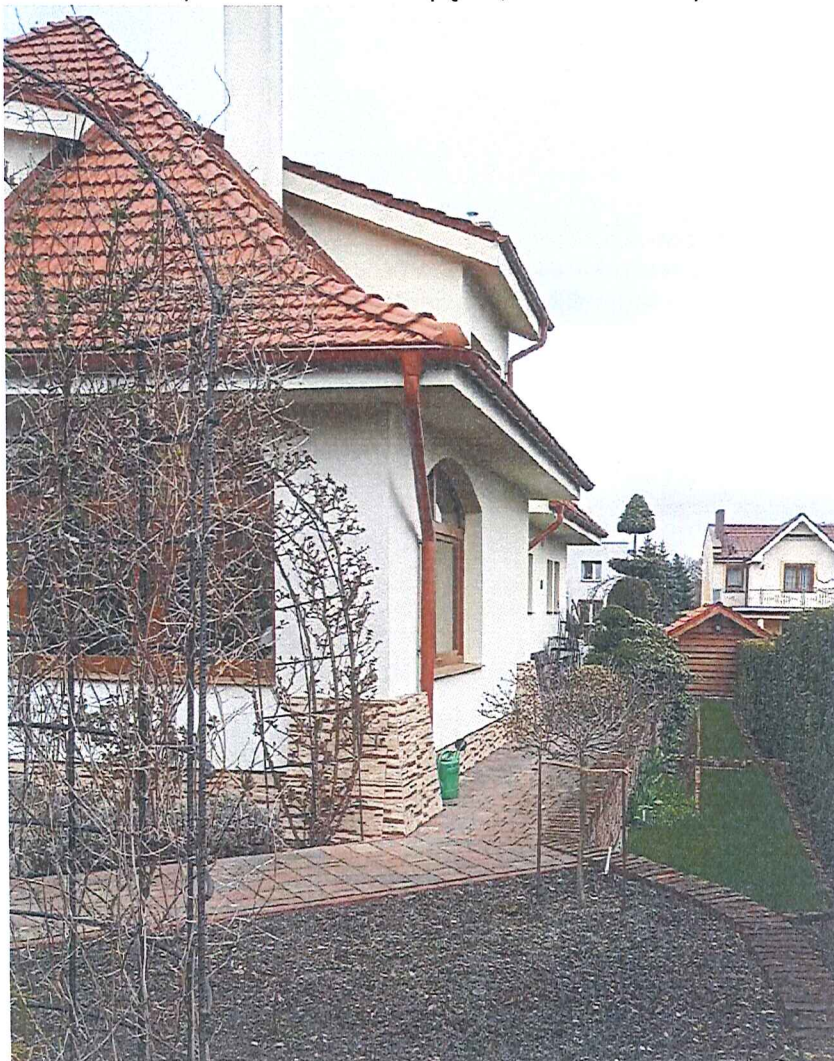
Fot. 17 Widok na pd ścianę budynku posesji nr 3 (dz. nr 114/15 obr. 1-Barlinek) (od strony kościoła) – nie stwierdzono spękań/uszkodzeń budynku/przesunięcia gruntu.

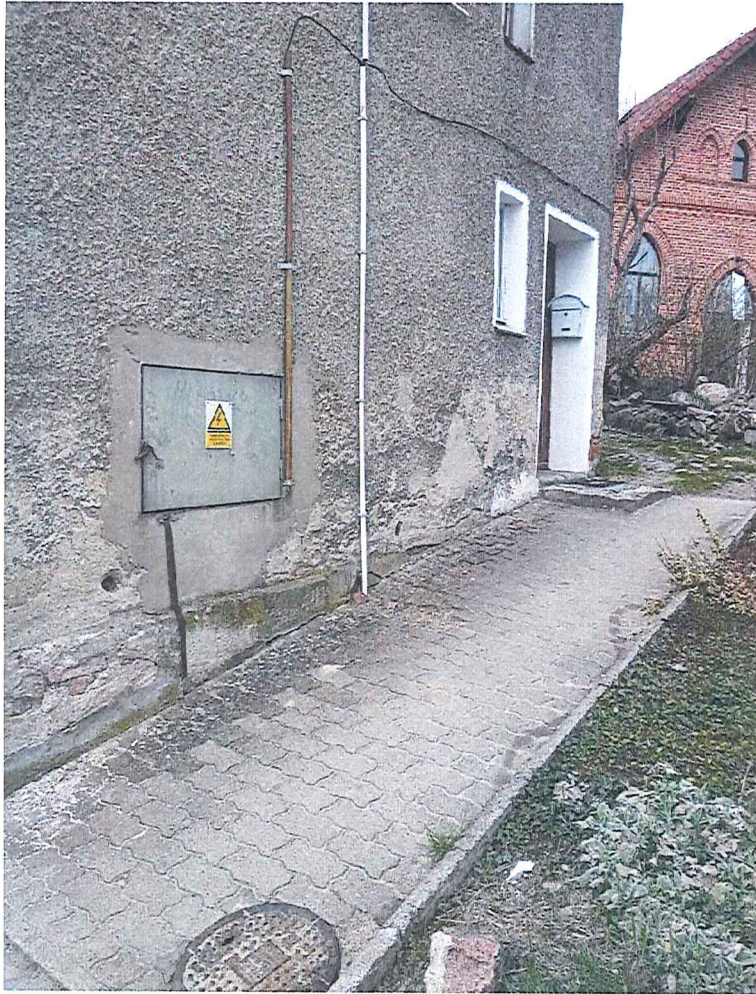
Fot. 18 Widok na boczną ścianę budynku posesji ul. Górna 8 (dz. nr 282 obr. 1-Barlinek) i frontową ścianę ul. Górna 10 (dz. nr 114/11 obr. 1-Barlinek)– nie stwierdzono spękań/uszkodzeń budynku/przesunięcia gruntu będących skutkiem ruchów masowych ziemi.

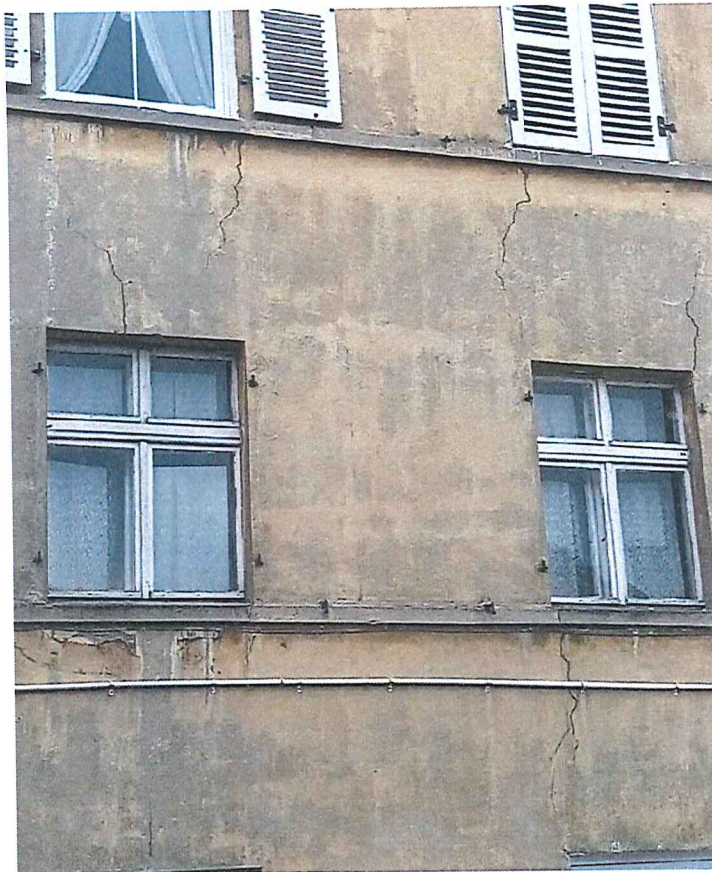
Fot. 19 Widok na frontową ścianę budynku posesji ul. Górna 11 (dz. nr 114/13 obr. 1-Barlinek) – stwierdzono na niej spękania pod i nad otworami okiennymi.

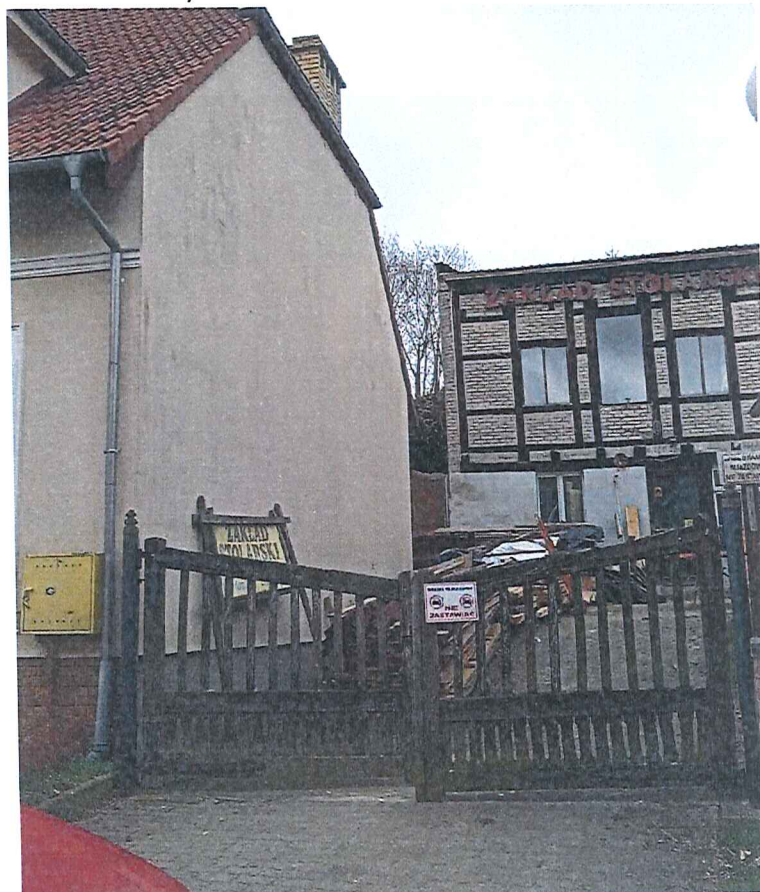
Fot. 20 Widok na boczną ścianę budynku posesji ul. Górna (dz. nr 114/4 obr. 1-Barlinek) – nie stwierdzono spękań na budynku; w głębi budynek zakładu stolarskiego (dz. nr 114/9 obr. 1-Barlinek) – nie stwierdzono spękań na budynku.

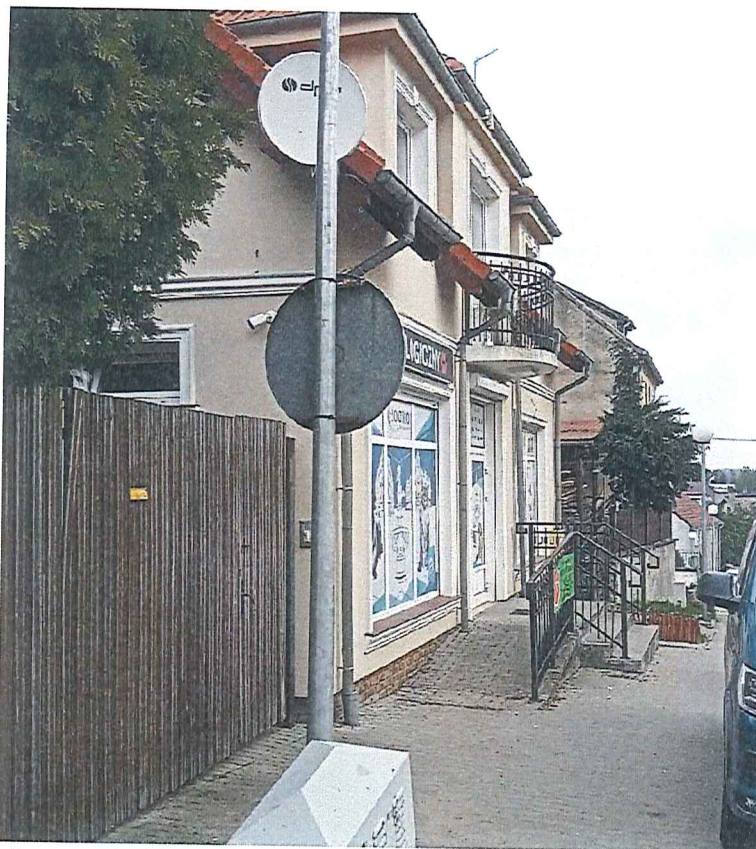
Fot. 21 Widok na budynek posesji ul. Górna (dz. nr 114/4 obr. 1-Barlinek) – nie stwierdzono spękań na budynku; nie stwierdzono pochylania się latarni ulicznych w wyniku ruchów masowych ziemi; brak spękań chodnika na całej długości.

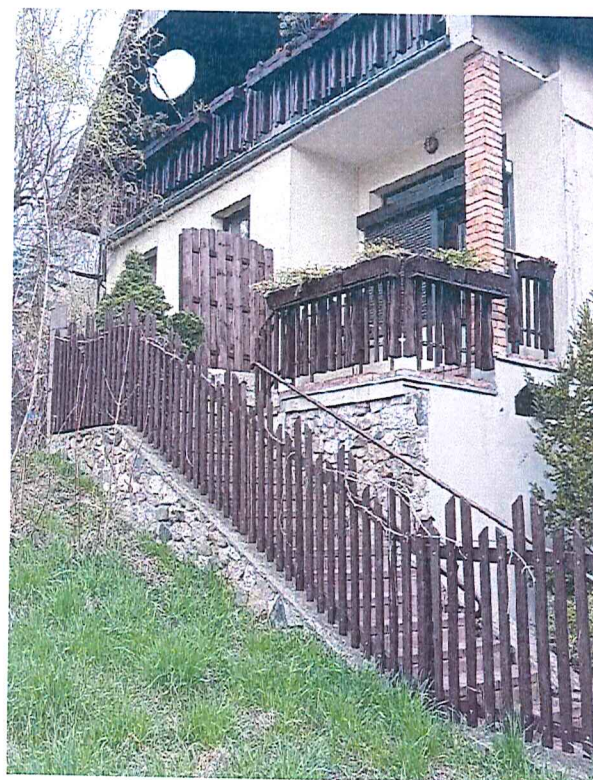
Fot. 22 Widok na budynek posesji ul. Górna 13 (dz. nr 787 obr. 1-Barlinek) – nie stwierdzono spękań na budynku wynikłych z ruchów masowych ziemi.

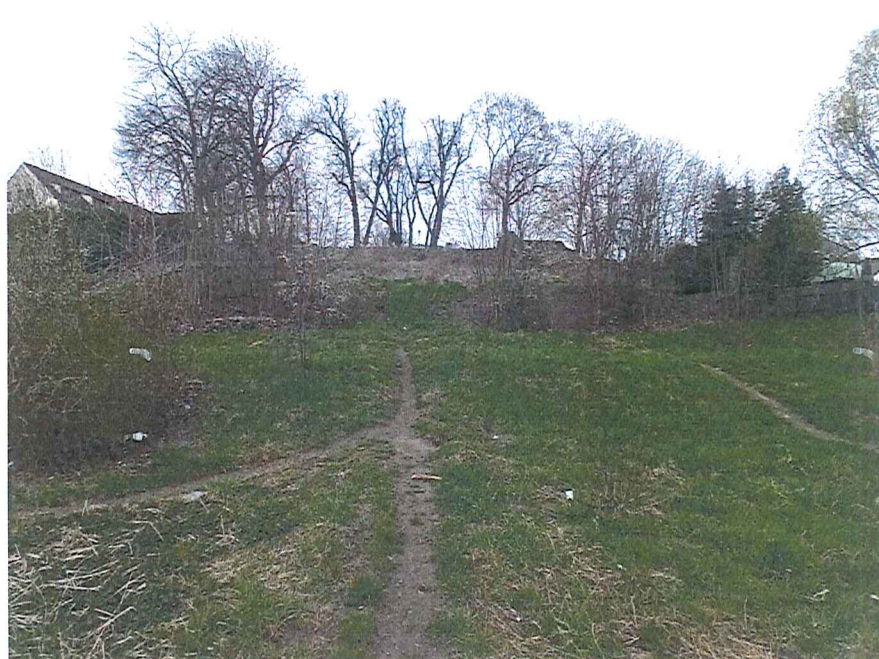
Fot. 22 Widok na dz. nr 128/5 i 128/6 obr. 1-Barlinek – brak zabudowy; nie stwierdzono przesunięć ziemi, spękań gruntu, obrywów w wyniku ruchów masowych ziemi.

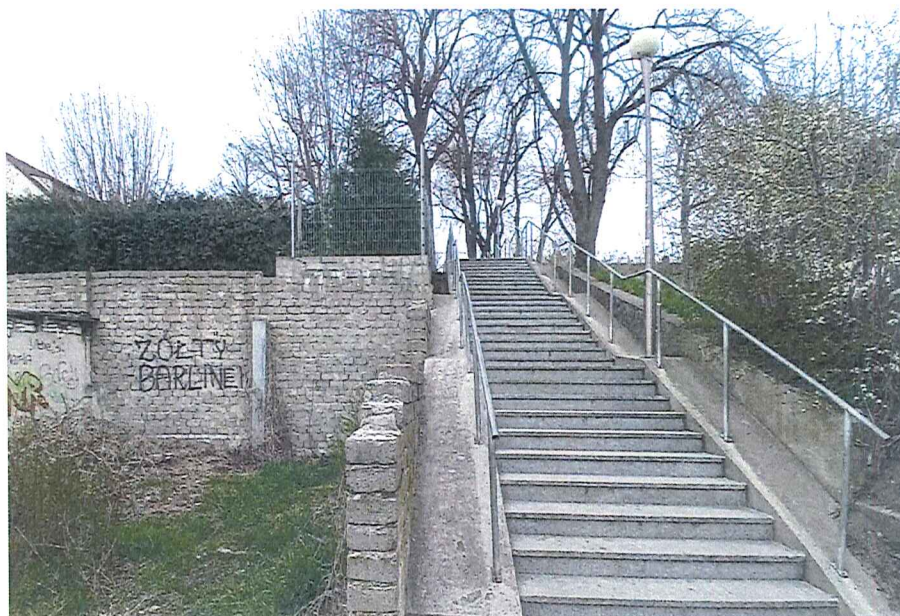
Fot. 23 Widok na schody na dz. nr 130 obr. 1-Barlinek – nie stwierdzono przesunięć, spękań; na murku oporowym po lewej stronie schodów (dz. nr 131/4 obr. 1-Barlinek) nie stwierdzono spękań/uszkodzeń w wyniku ruchu mas ziemnych.

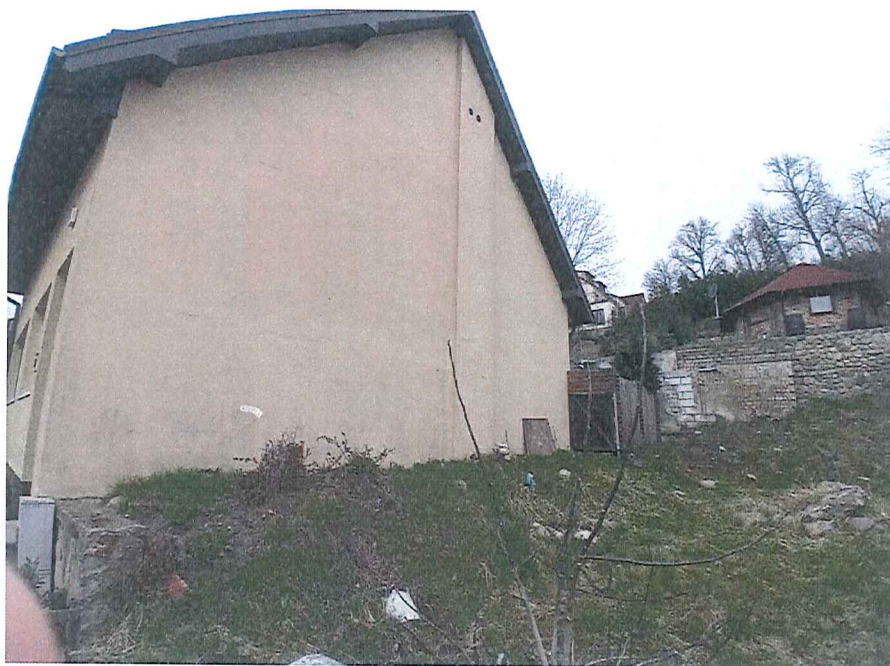
Fot. 24 Widok na boczną ścianę budynku na posesji przy ul. Górnej 19 (dz. nr 131/5 i 131/2 obr. 1-Barlinek) – nie stwierdzono przesunięć ziemi, spękań gruntu, uszkodzeń lub zniszczenia obiektu w wyniku ruchów masowych ziemi.

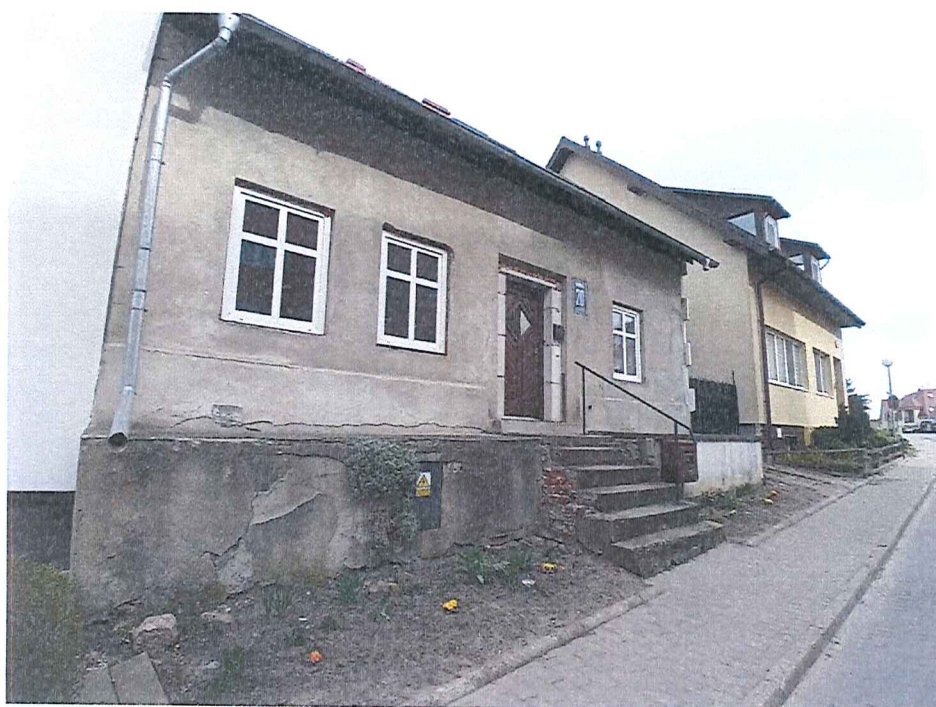
Fot. 25 Widok na frontową ścianę budynku na posesji przy ul. Górnej 20 (dz. nr 131/3 i 131/6 obr. 1-Barlinek) – nie stwierdzono przesunięć ziemi, spękań gruntu, uszkodzeń lub zniszczenia obiektu w wyniku ruchów masowych ziemi.

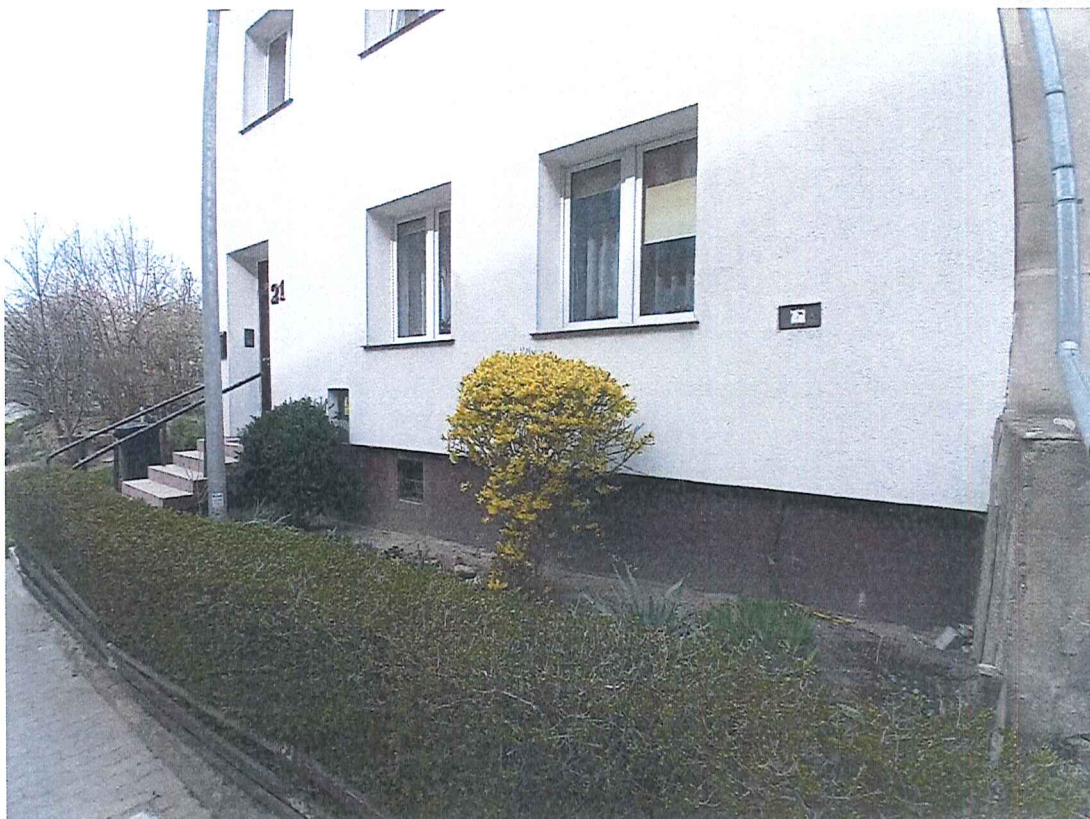
Fot. 26 Widok na frontową ścianę budynku na posesji przy ul. Górnej 21 (dz. nr 144 obr. 1-Barlinek) – nie stwierdzono przesunięć ziemi, spękań gruntu, uszkodzeń lub zniszczenia obiektu w wyniku ruchów masowych ziemi.

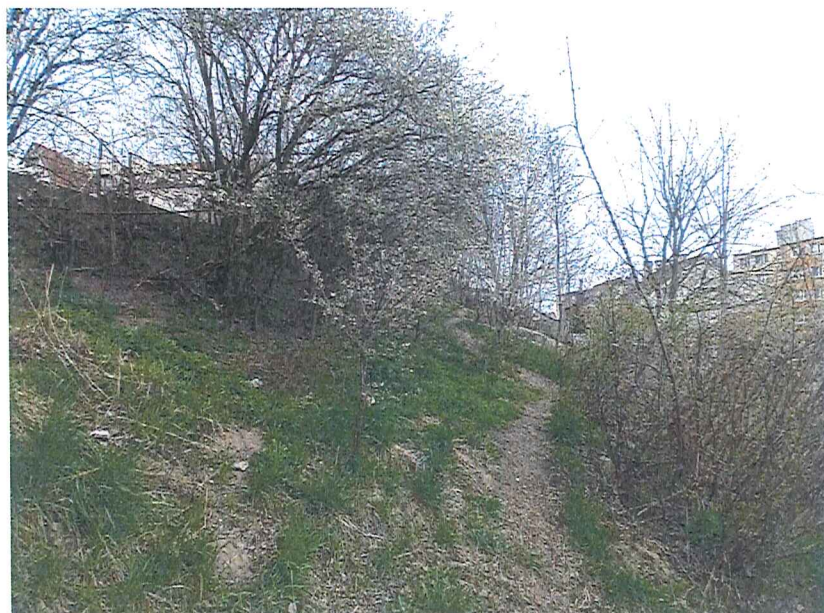
Fot. 27 Widok na dz. nr 146/1 i 145/2 obr. 1-Barlinek – brak zabudowy; nie stwierdzono przesunięć ziemi, spękań gruntu, obrywów w wyniku ruchów masowych ziemi.

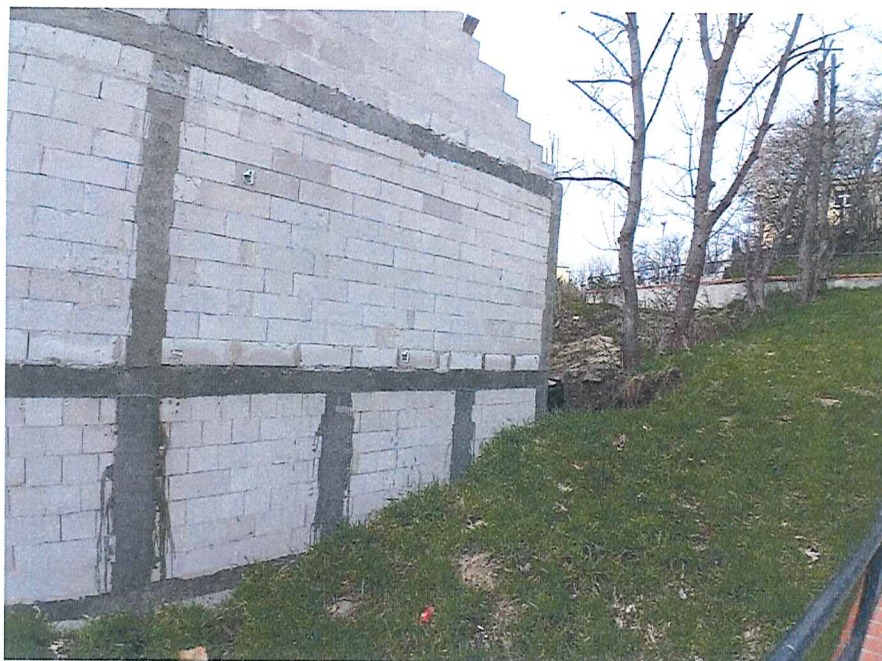
Fot. 28 Widok na boczną ścianę budynku na posesji na dz. nr 154 obr. 1-Barlinek – nie stwierdzono przesunięć ziemi, spękań gruntu, uszkodzeń, spękań lub niszczenia obiektu w wyniku ruchów masowych ziemi.

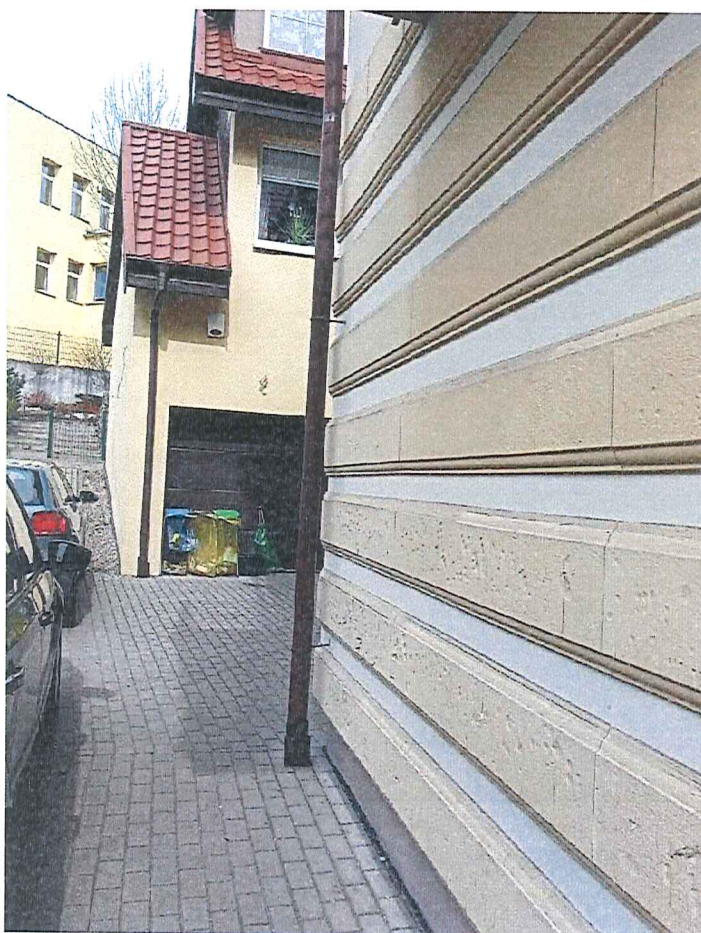
Fot. 29 Widok na boczną ścianę budynku na posesji ul. Górna 26 (dz. nr 155 obr. 1-Barlinek) – nie stwierdzono przesunięć ziemi, kostki, spękań gruntu, uszkodzeń, spękań lub niszczenia obiektów budowlanych w wyniku ruchów masowych ziemi; w głębi za siatką – przedszkole publiczne (ul. Podwale 13).
