**PROTOKÓŁ OBSERWACJI**

3	2	-	1	0	-	0	2	2	-	0	9	9	1	0	9
---	---	---	---	---	---	---	---	---	---	---	---	---	---	---	---

2021-05-11	2021-05-12
------------	------------

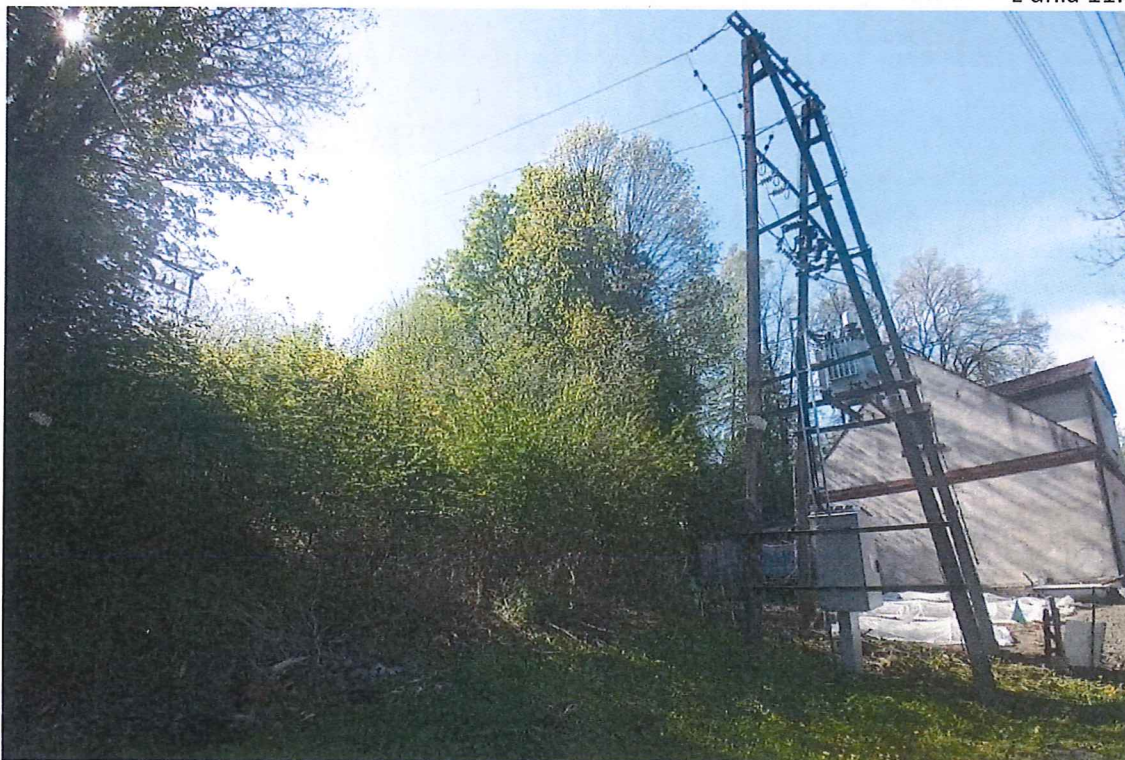
Fot. 3 Widok na czoło terenu, na którym występują ruchy masowe ziemi za budynkiem mieszkalnym – zadrzewiony i zakrzewiony – nie stwierdzono „gołym okiem” ruchów masowych ziemi.

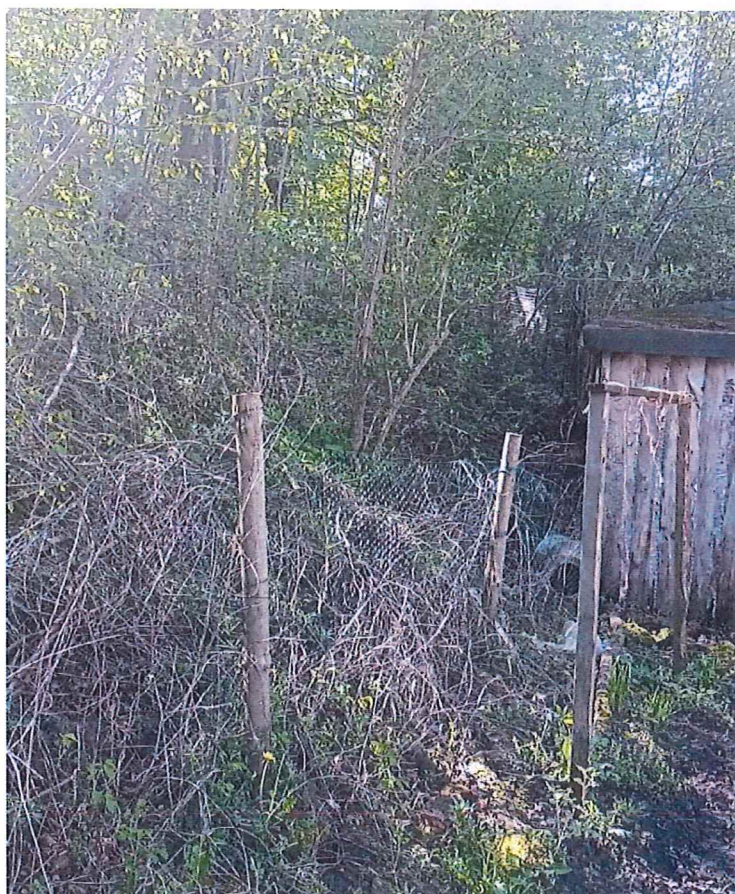
Fot. 4 Widok na czoło terenu, na którym występują ruchy masowe ziemi za budynkiem mieszkalnym – zadrzewiony i zakrzewiony – nie stwierdzono „gołym okiem” ruchów masowych ziemi.

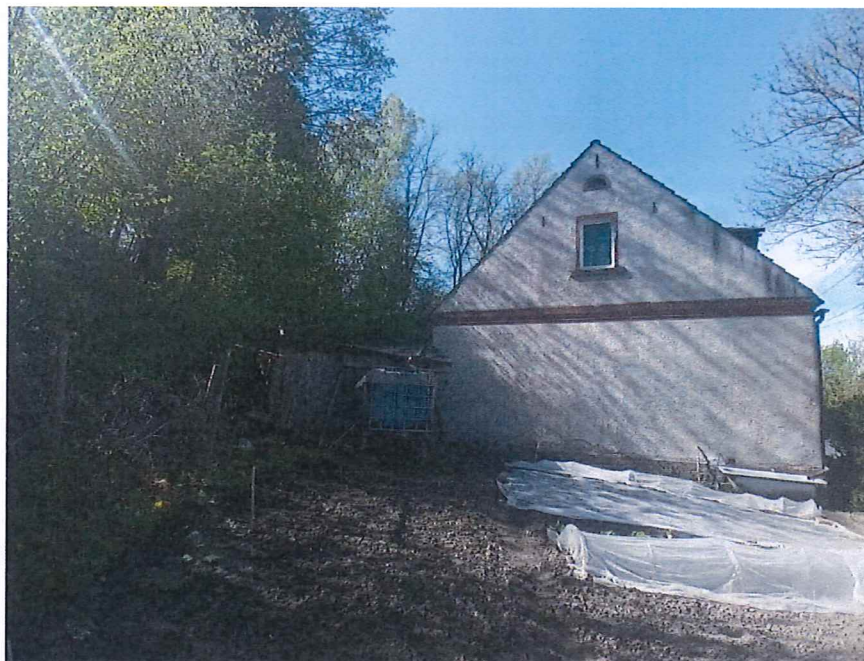
Fot. 5 Nie stwierdzono śladów spękań/uszkodzeń zewnętrznych ścian budynku mieszkalnego, spowodowanych ruchami masowymi ziemi.

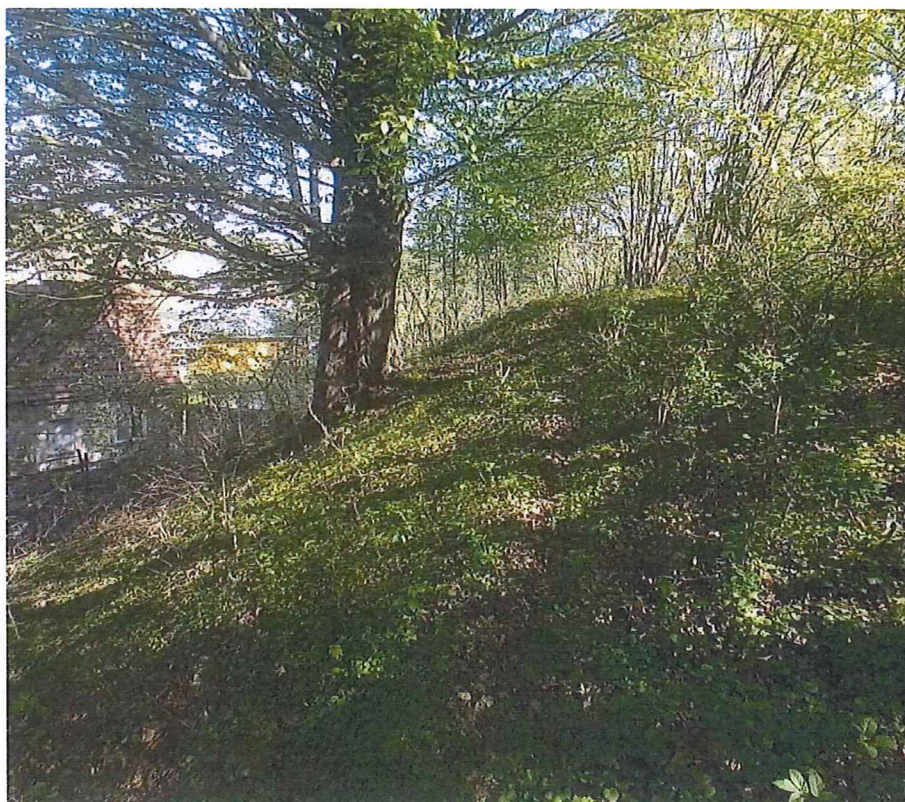
Fot. 6 Widok na skarpe osuwiskową – po lewej budynek mieszkalny z Fot. 2.

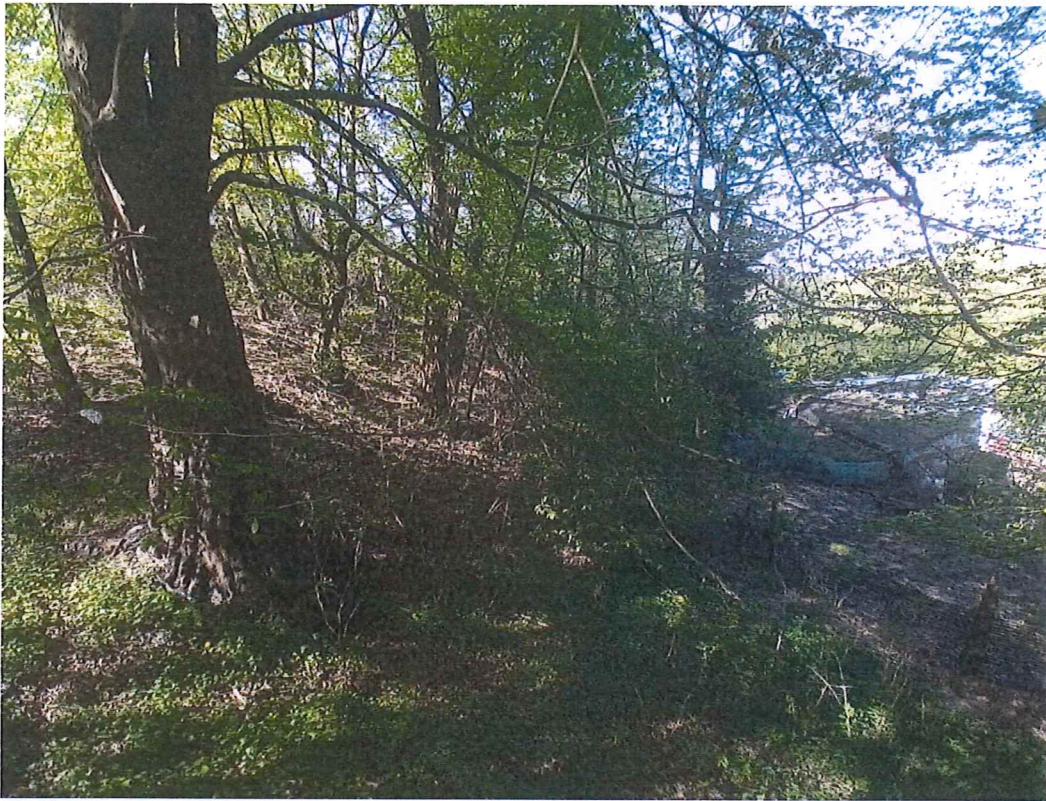
Fot. 7 Widok na skarpę osuwiskową – brak zsuwów.

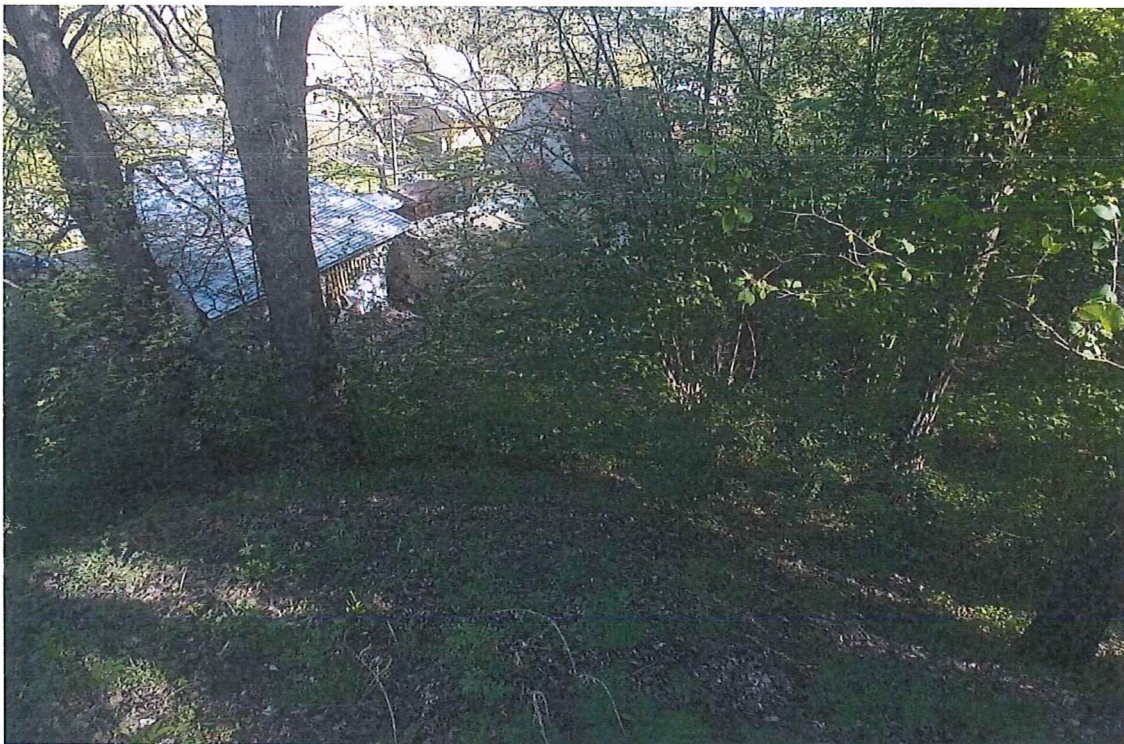
Fot. 8 Widok na skarpę osuwiskową – w oddali budynek mieszkalny z Fot. 2.

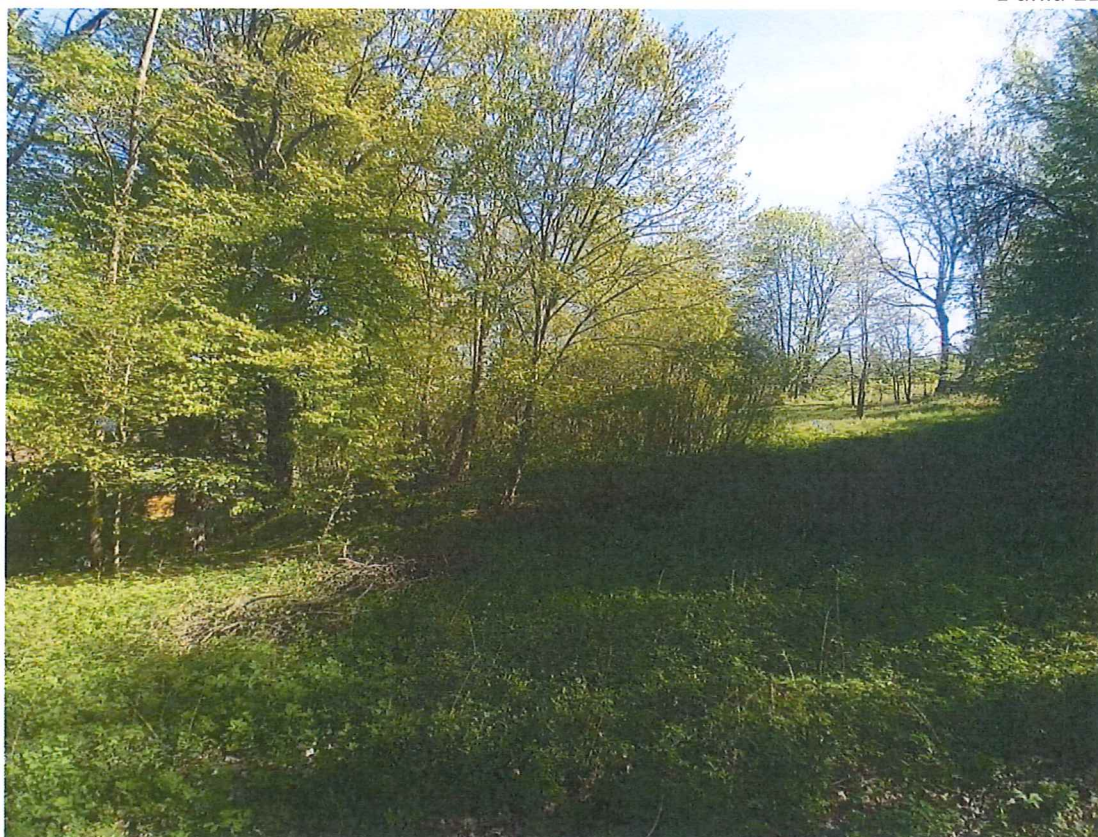
Fot. 9 Teren osuwiska powyżej skarpy głównej – widok w kierunku północnym.

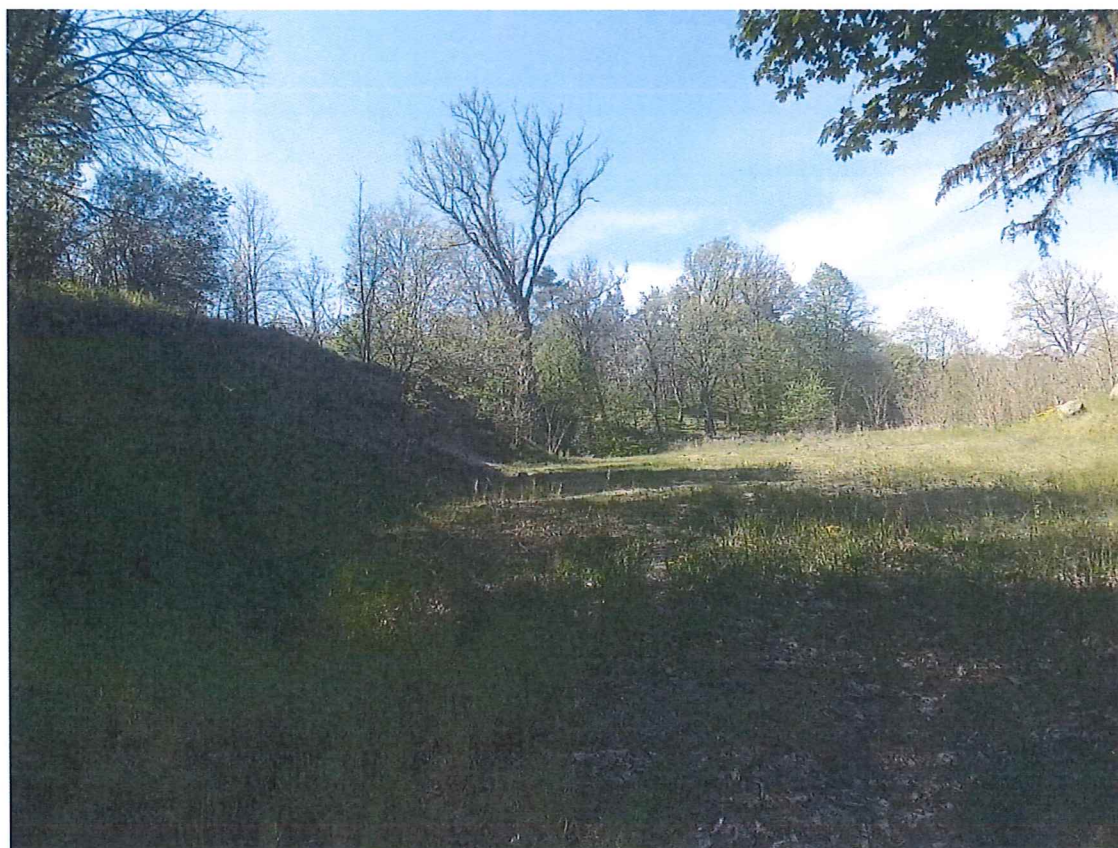
Fot. 10 Teren osuwiska powyżej skarpy głównej – widok w kierunku południowym.

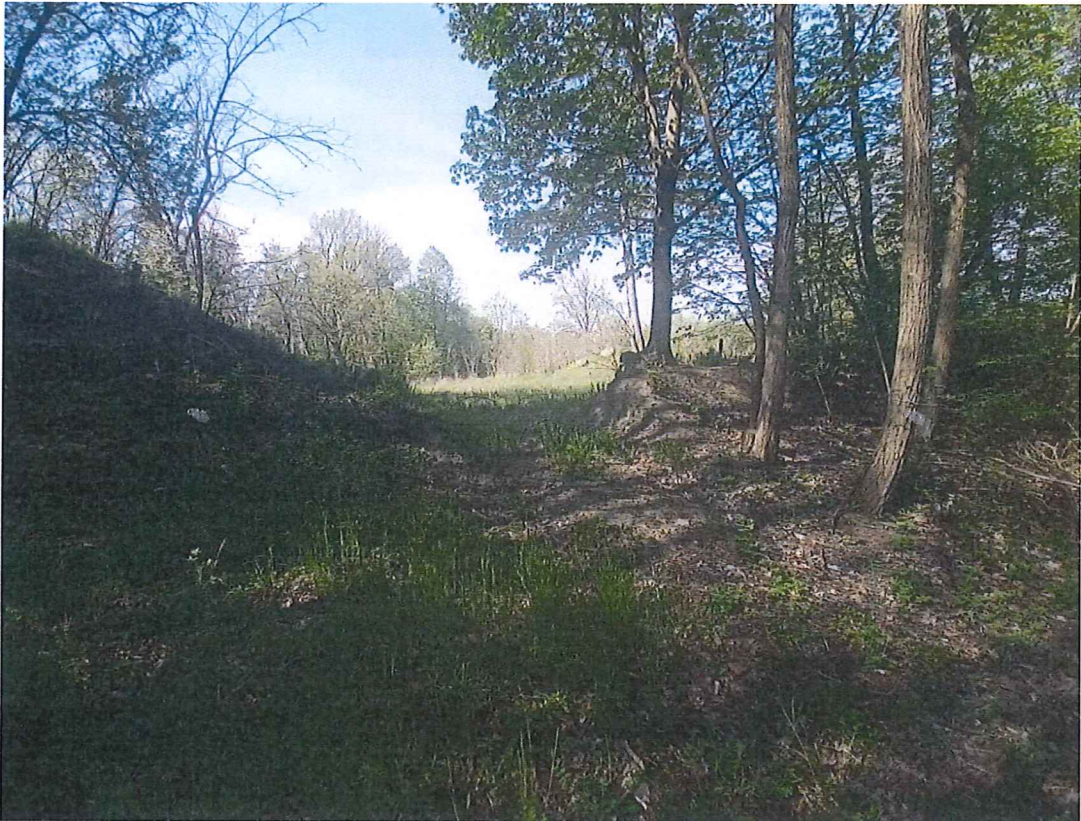
Fot. 11 Teren osuwiska powyżej skarpy głównej – część północna – widoczne wygięte drzewa (strona prawa zdjęcia).
