Starostwo Powiatowe w Myśliborzu
Wydział Budownictwa i Ochrony Środowiska
ul. Północna 15, 74-300 Myślibórz
tel. 95 747 20 22, fax 95 747 31 53

PROTOKÓŁ OBSERWACJI

-						-	0	0	9	9	0	9
--	--	---	--	--	--	--	--	---	---	---	---	---	---	---

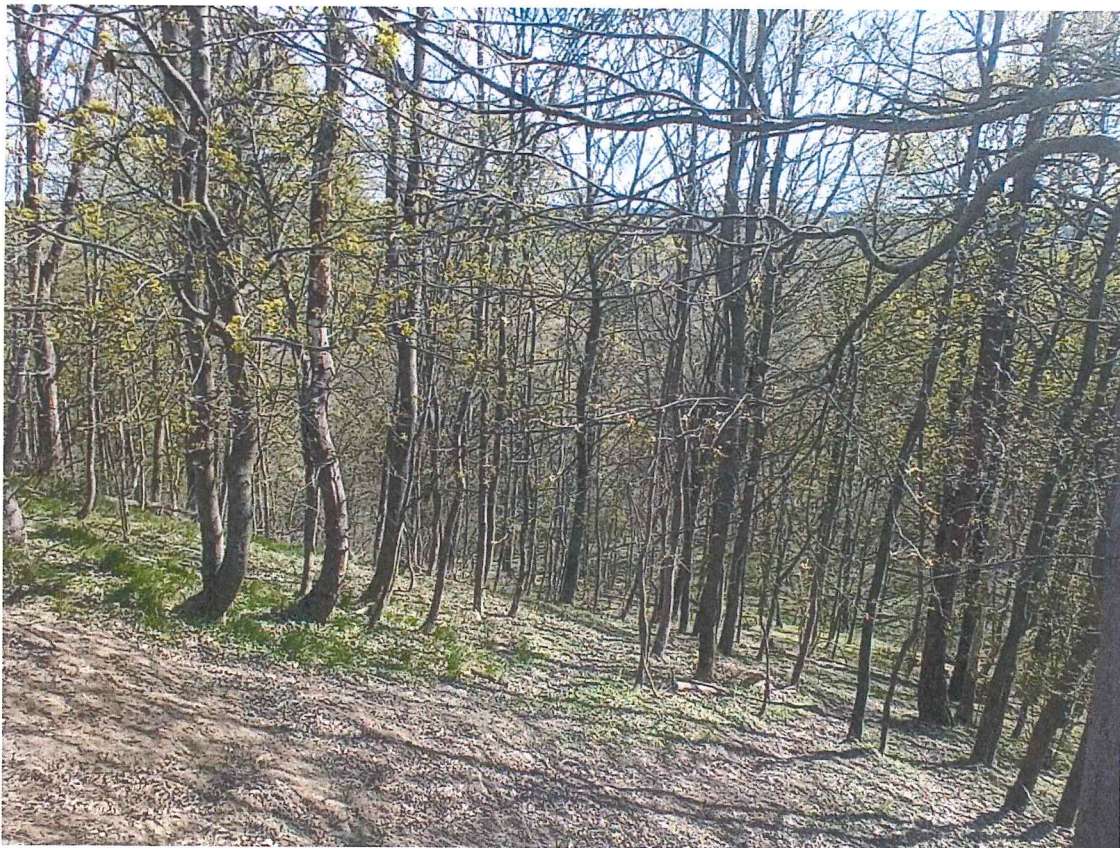
Fot. 4 Widok ogólny na teren zagrożony ruchami masowymi ziemi; widoczny stromy stok; brak zapadnięć gruntu/szczelin w gruncie, brak osunięć/osiadania gruntu.

1. Przypięta data kolejnych obserwacji: 04.2022 r. - ze względu na drogę gminną asfaltową Łaskówko - Równo i jej bliższe położenie przy TZOMZ.
2. Nie stwierdzono na dzień obserwacji konieczności wprowadzenia monitoringu instrumentalnego, wymagającym jest monitoring obserwacyjny.
3. Zaleca się utrzymywanie zachwiewania i zachwiewania stoków i TZOMZ. Przed przystąpieniem do jakichkolwiek prac budowlanych na tym terenie należy sporządzić dokumentację geologiczno-inżynierską i od jej wyników uzależnić ostateczną decyzję o podjęciu prac budowlanych lub rezygnacji z tych prac.

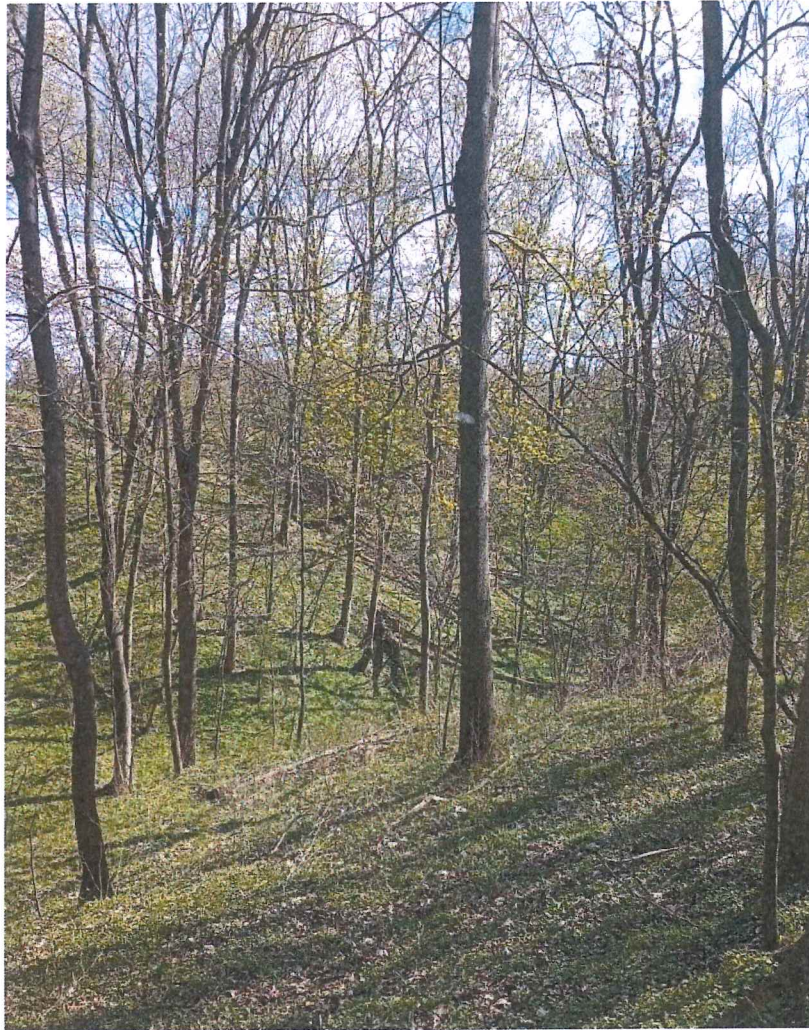
Fot. 5 Widok ogólny na teren zagrożony ruchami masowymi ziemi; widoczny stromy stok; brak zapadnięć gruntu/szczelin w gruncie, brak osunięć/osiadania gruntu.

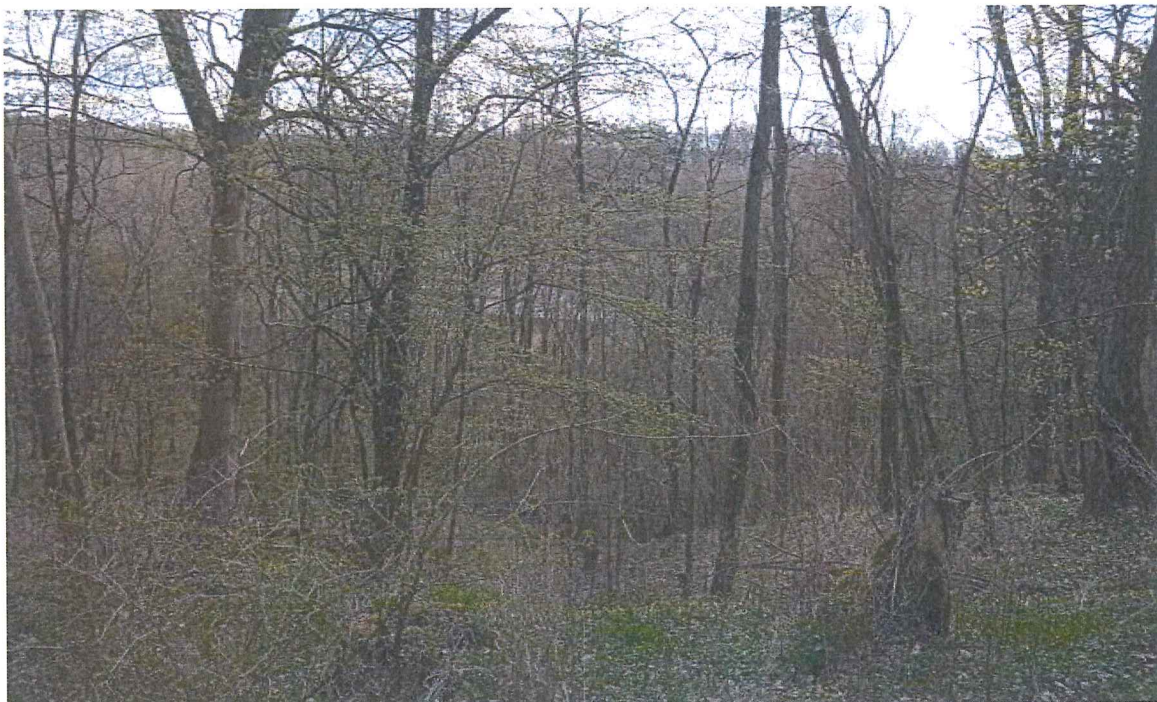
Fot. 6 Widok ogólny na teren zagrożony ruchami masowymi ziemi.

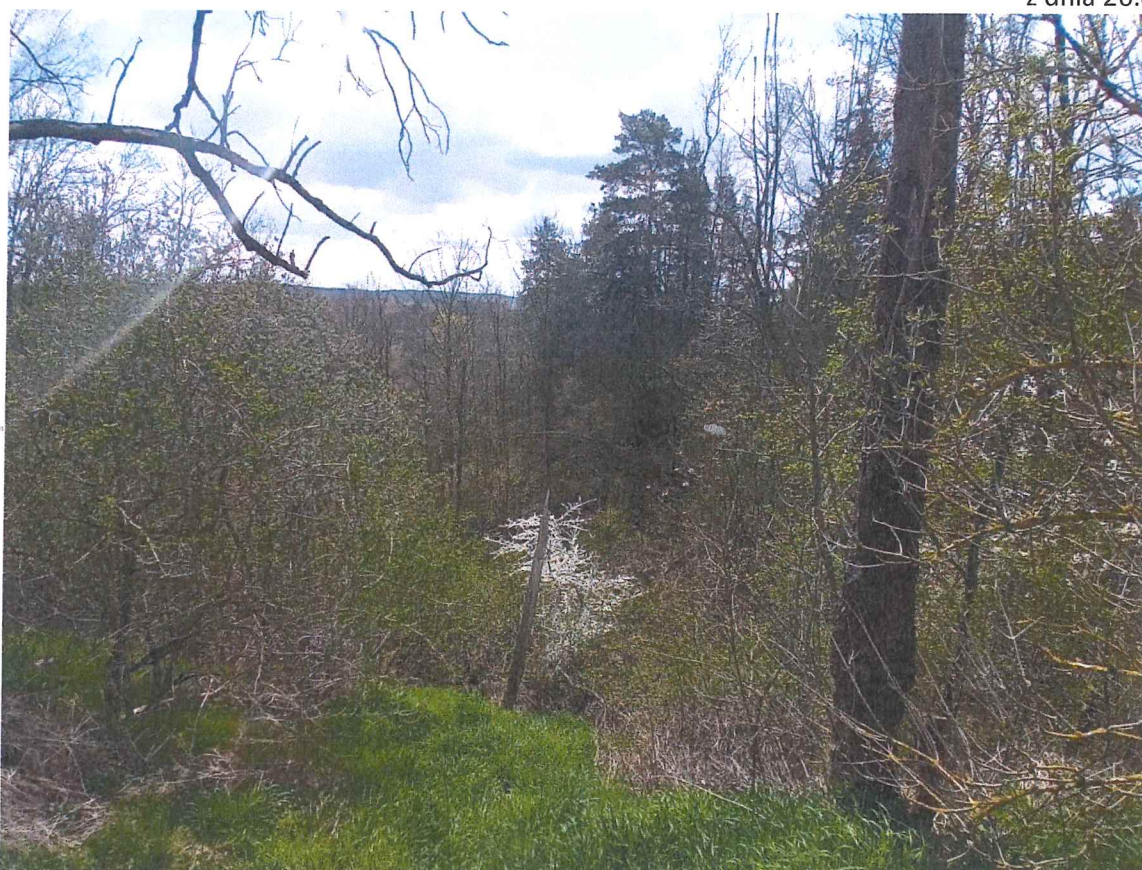
Fot. 8 Widok na TZOMZ ze skarpy nieopodal drogi gminnej Laskówko-Równo.

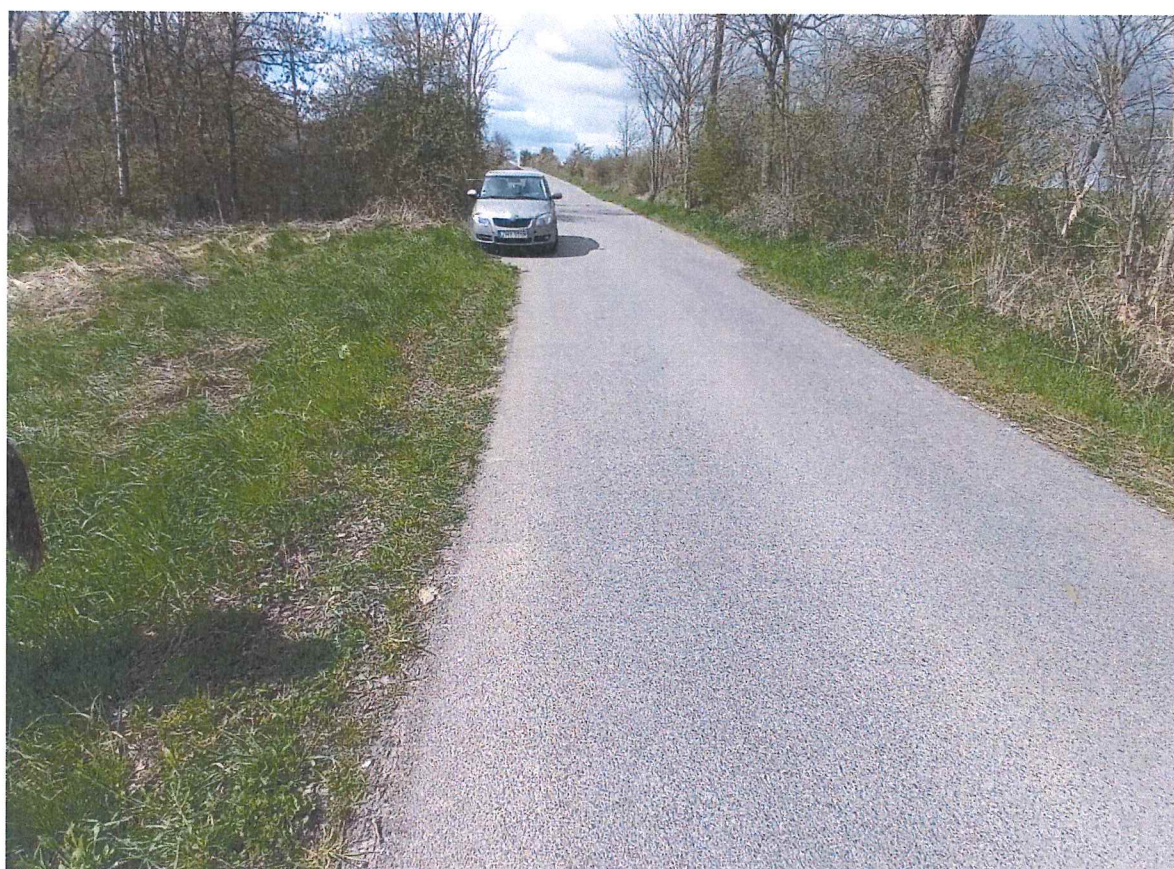
Fot. 9 Widok na drogę gminną Laskówko-Równo (dz. nr 208 obr. Równo gm. Barlinek); po lewej stronie zdjęcia teren zagrożony osuwaniem się mas ziemnych – tu: bardzo stroma skarpa widoczna na Fot. 8.
