Starostwo Powiatowe w Myśliborzu
Wydział Budownictwa i Ochrony Środowiska
ul. Północna 15, 74-300 Myślibórz
tel. 95 747 20 22, fax 95 747 31 53

PROTOKÓŁ OBSERWACJI

-			-				0	0	9	9	1	3
--	--	---	--	--	---	--	--	--	---	---	---	---	---	---

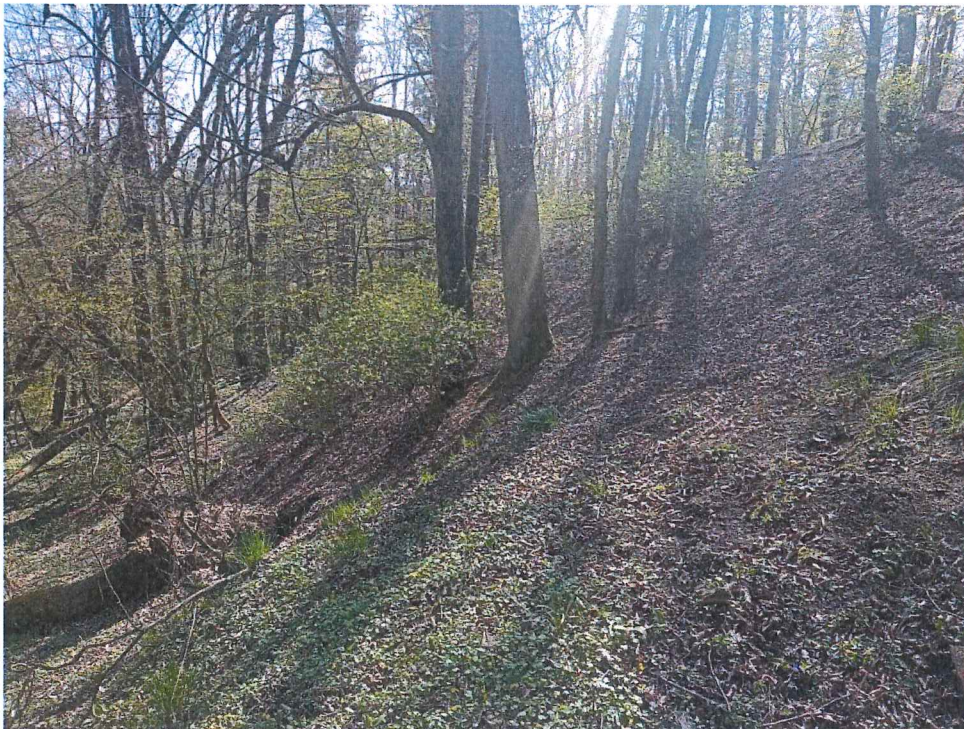
Fot. 4 Widok ogólny terenu zagrożonego ruchami masowymi ziemi; brak zapadnięć gruntu/szczelin w gruncie, brak osunięć/osiadania gruntu.

1. Przybliżona data kolejnych obserwacji: 04/2021r. - ze względu na brak zapadnięć dla ryzyka łuki lub ich zniszczenia, powodowanego melioracją maszynową oraz kłopotami w morfologii zwrócić.
2. Nie stwierdzono na okiem obserwacji konieczności wykonania monitoringu instrumentacyjnego, myślikującym jest monitoring obserwacyjny terenu.
3. Zaleca się utrzymywanie ~~stoku~~ zachowanie i zakrzewienie stoków z nie myślikami ich bez opóźnienia przystąpienia. Przed przystąpieniem do jakichkolwiek prac budowlanych należy złożyć meldunek o podjęciu decyzji geologiczno-technicznej i od jej myślików uzależnić ostateczną decyzję o podjęciu prac budowlanych lub rozprawy z tych prac.

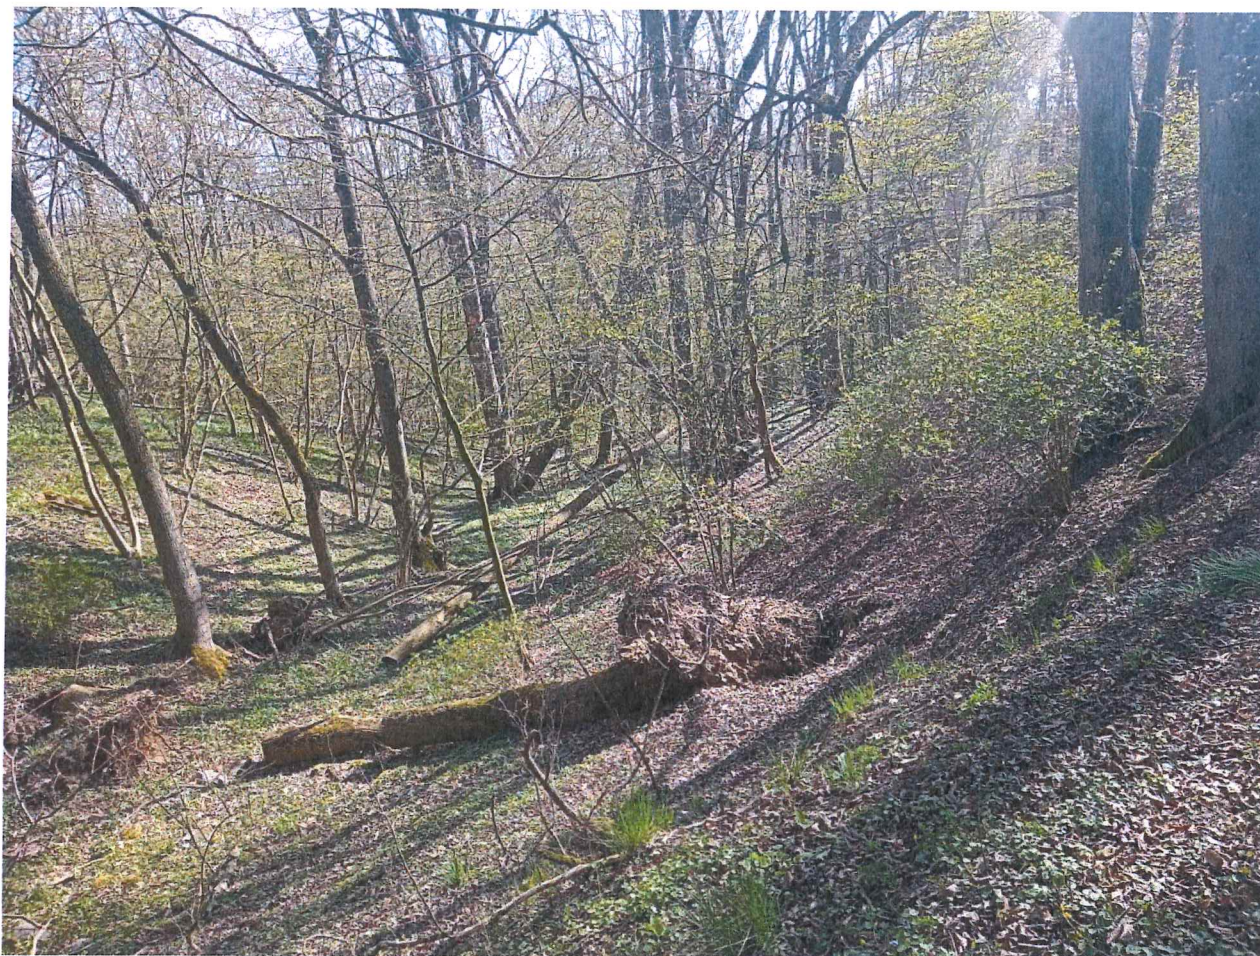
Fot. 5 Widok ogólny terenu zagrożonego ruchami masowymi ziemi; brak zapadnięć gruntu/szczelin w gruncie, brak osunięć/osiadania gruntu.
