PROTOKÓŁ OBSERWACJI

-							-	0	0	9	9	1	4
--	--	---	--	--	--	--	--	--	---	---	---	---	---	---	---

Teren zlokalizowany ze m. Ławiniek, w okolicy ul. Fabrycznej. Teren to zabrze ciekła dopływu z jez. Beutreckiego (Młyniska). W części zabrze myśliborz jest podkła pod ul. Fabryczną, tworząc pomiędzy ulicą myśliborz zstronienie. Jest to droga powiatowa gminna. Nadmierne jej zabudowanie jest z trybunka. W trakcie terenu zaproszone sąsiad bliżej ciekła nadmierne nagłowa i wpływania mamentelium - osiedlanie drogowo kaniuku ciekła. Nie stwierdzono podłyżenie stópów emeryturyżnych rozkładu drogi po jej małej stacji w kierunku zaliczenia myśliborzech. Ogólnie podano strobny stół ciekła pomiędzy kłobok. Nie stwierdzono oporno zapadnięcia, szpeli w piwnie, osunąć lub osiadanie piwnie, wypływu/ wpyływu wody. Nie stwierdzono rozkładu, zapływu czy innych mamentelium w piwnie "gotuje okiem". Tokuje stoku - ławy/zonosta kweńwiste - bez zmian. TZRMS nie myśliborz myśliborzech strobku miedzi osunonych. Zaproszonymi terenem - bez zmian. Nie stwierdzono w dniu nazy w terenie zaproszenia dnie zjawie lub zohomii ludzi, powołanymi miedzi mamentelium ziedu.

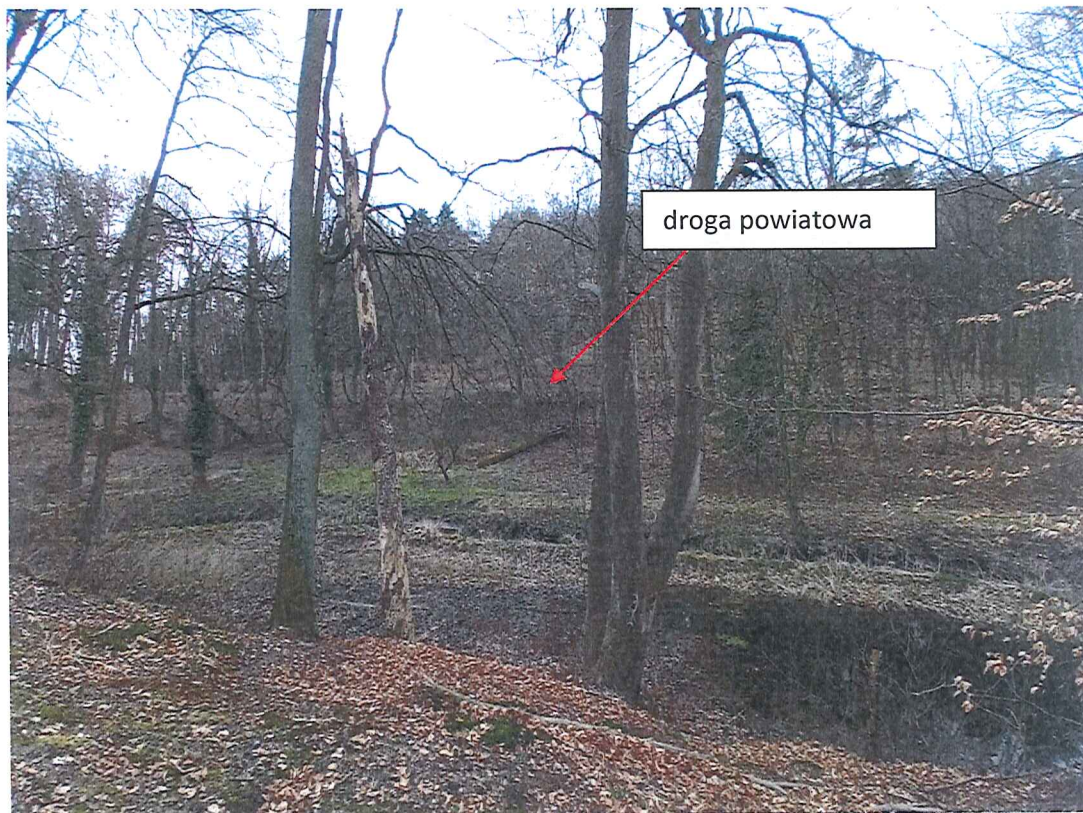
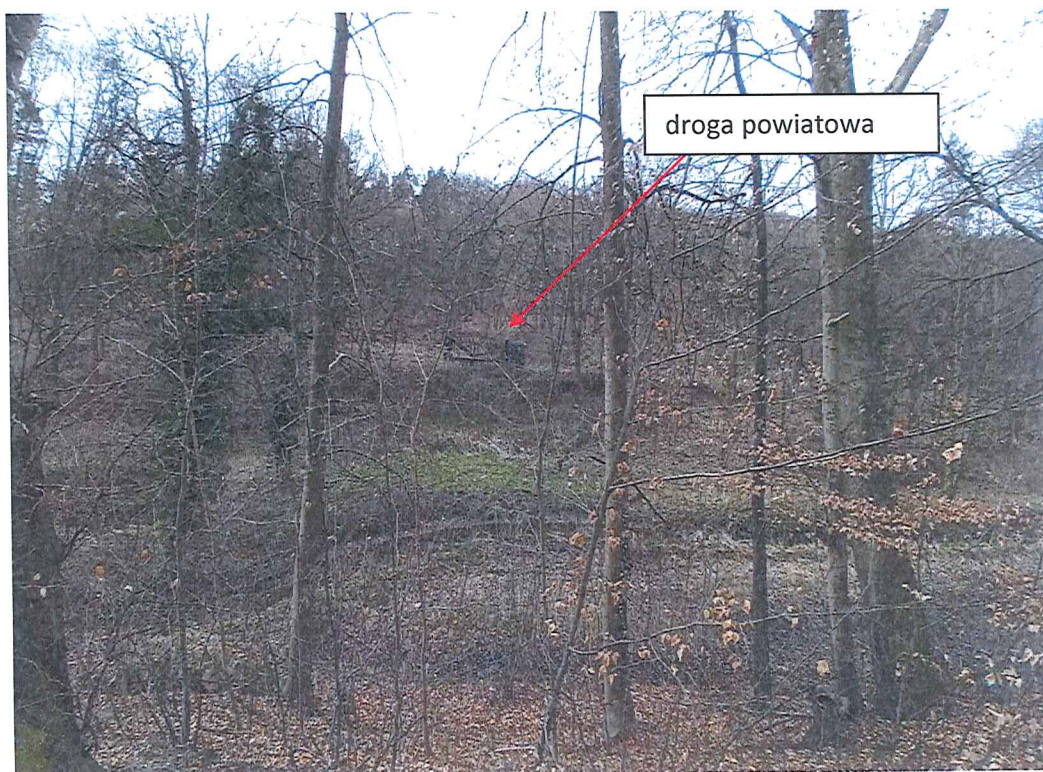
Fot. 3 i 4 Widok ogólny z przeciwległej skarpy na wycinek terenu , na którym występują ruchy masowe ziemi; w oddali droga powiatowa.

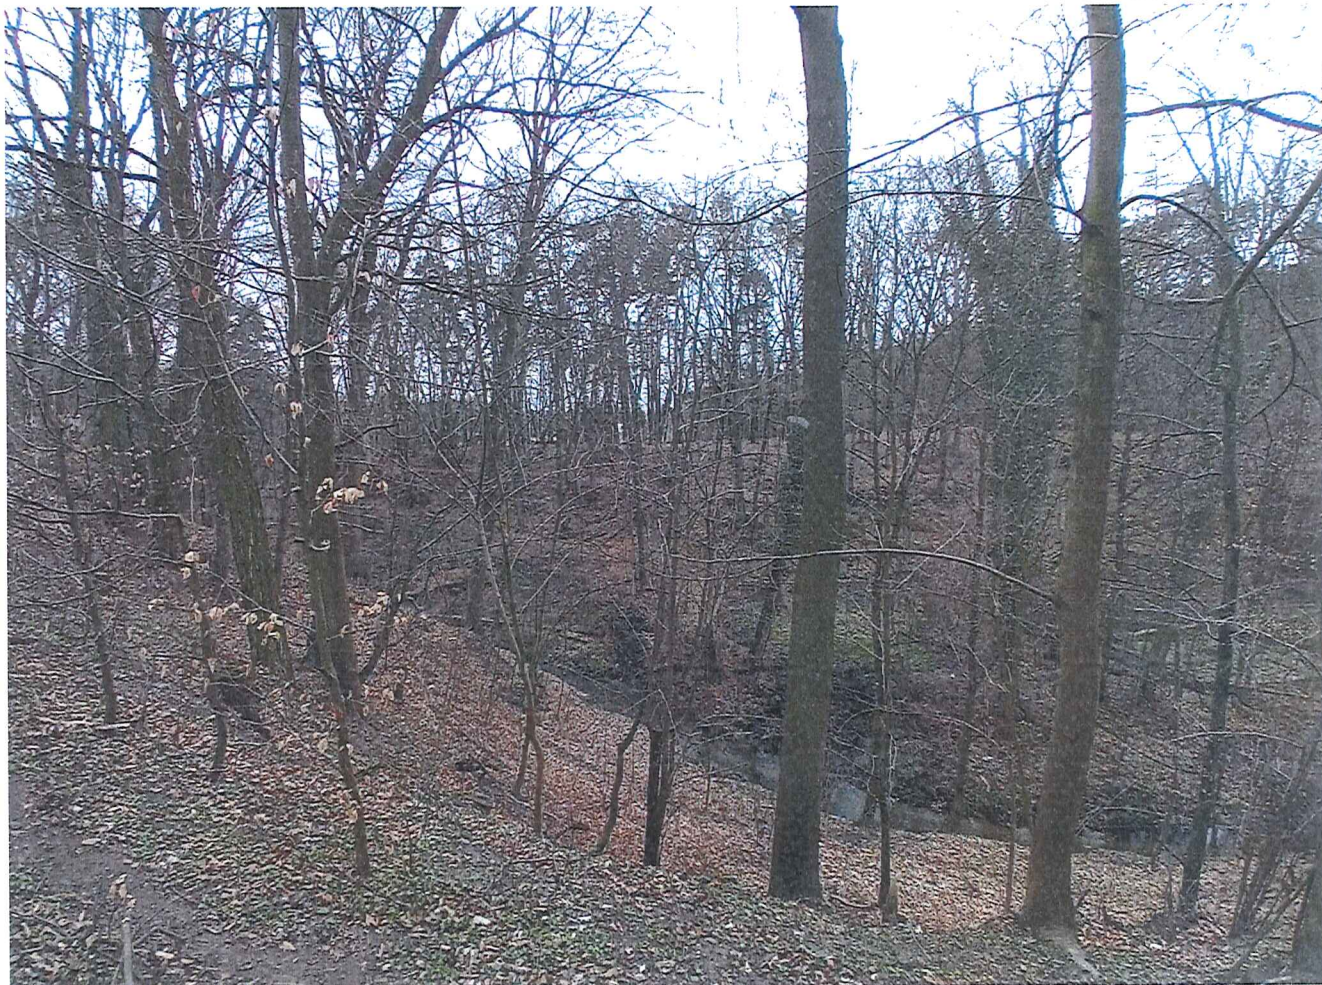
Fot. 6 Widok z przeciwległej skarpy na TZOMZ miejsca wizji przy użyciu aplikacji mobilnej mBDL z informacją o numerach działek ewidencyjnych; w dole ciek naturalny; lokalizacja jak na Fot. 5.

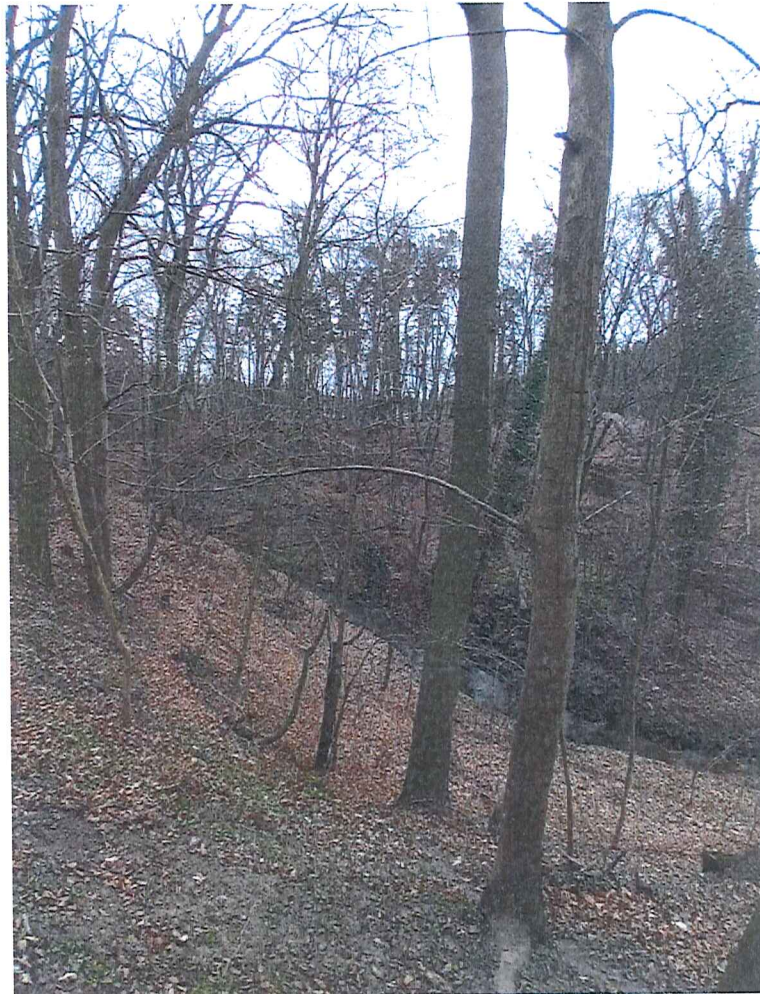
Fot. 8 Widok z przeciwległej skarpy na TZOMZ; w dole ciek naturalny.

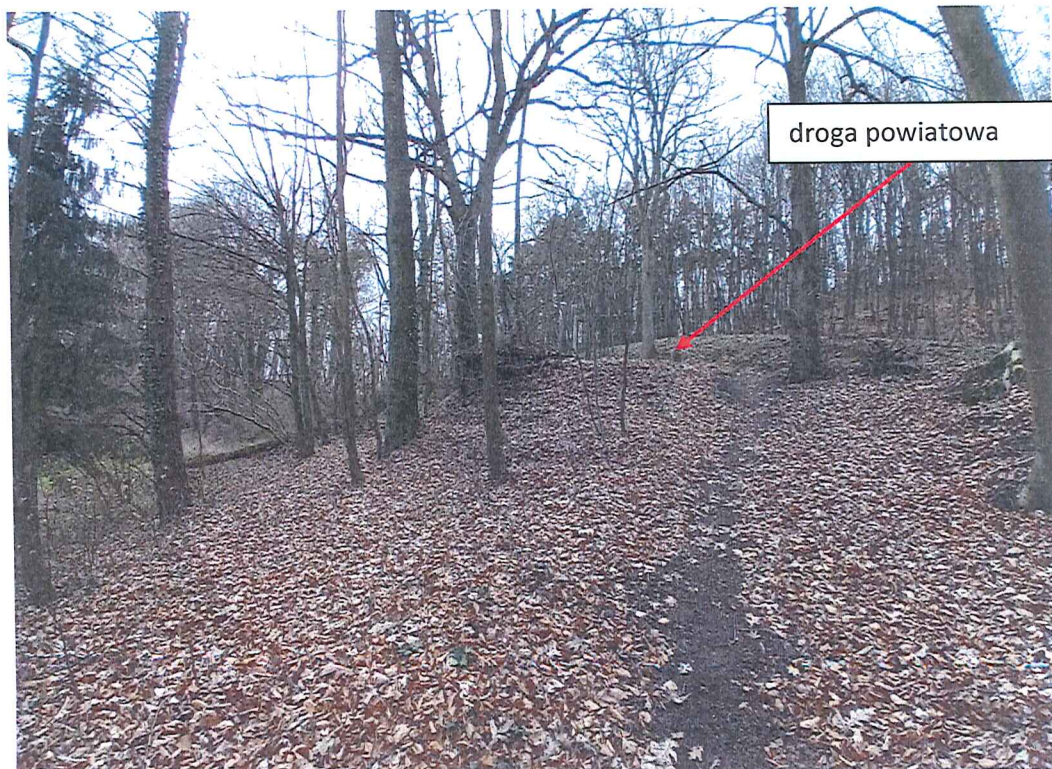
Fot. 9 Widok na zbocze na TZOMZ; w oddali droga powiatowa przebiegająca w części zbocza po wyciętej w nim półce; poniżej drogi zestromienie.

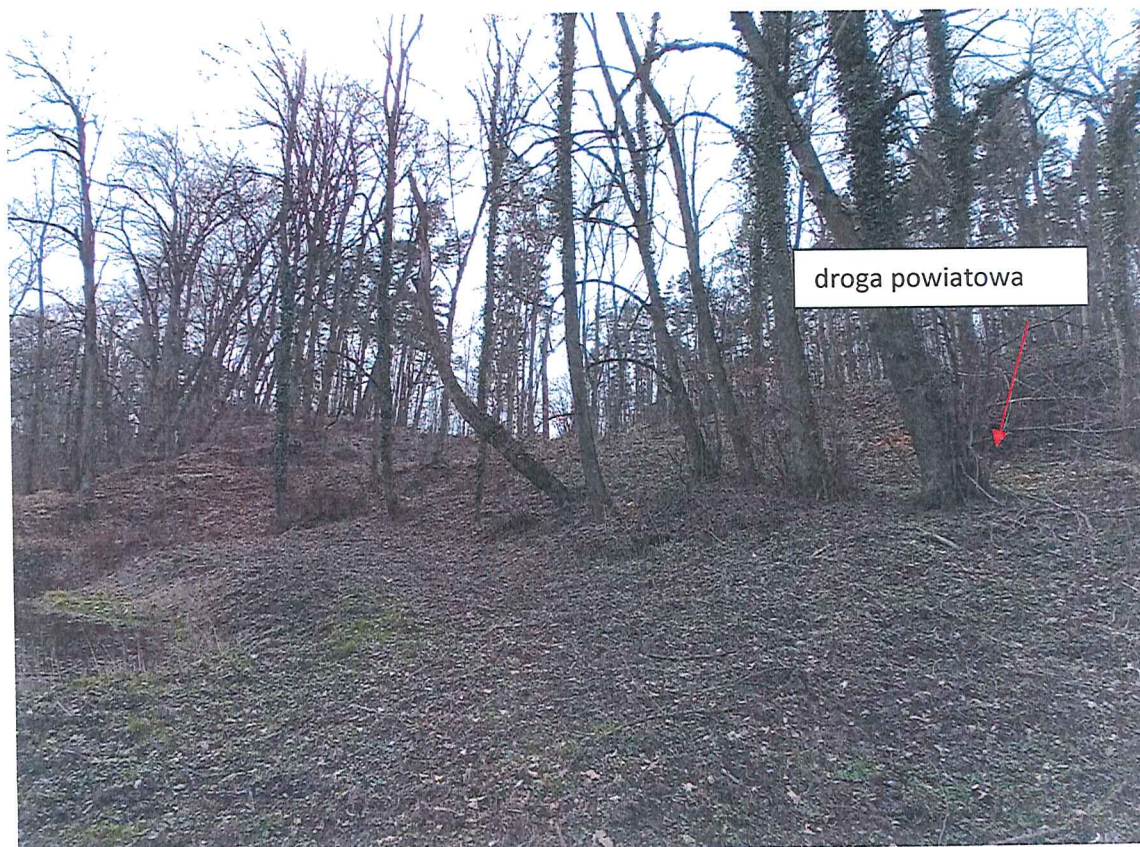
Fot. 12 Widok na zbocze TZOMZ poniżej drogi; drzewa nieco przechylone; nie stwierdzono osunięć ziemi, obrywów, spękań gruntu; roślinności wodolubnej na zboczu.

1. Przybliżone daty kolejnych obserwacji: 04.2022r. - ze względu na infrastruktury drogowy.
2. Nie stwierdzono na okiem nazy konieczności wprowadzenia monitoringu instalacyjnego, myśliborzajęcy jest monitoring obserwacyjny terenu.
3. Zaleca się utrzymanie roślinności na stoku i nie myśliborz obrze lub kweńw bez myśliborz konieczności. Przed myśliborzem do jaliichkolmek przed budowlanych na TZRMS należy spróbować okudęję geologiczno-inżynierską i od jej myśliborz niezależnie ostateczną decyzję o podjęciu przed budowlanych lub rozryżnej z tych prac.

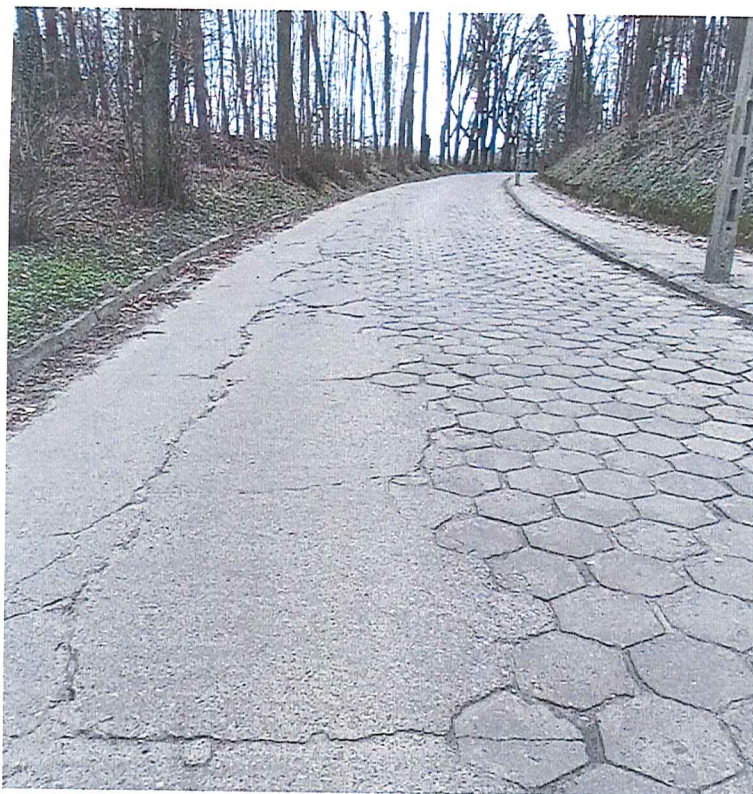
Fot. 13 Widok na drogę powiatową w stronę m. Barlinek (ul. Fabryczna); po lewej zboczce do cieku naturalnego; stwierdzono spękania nawierzchni drogi, sugerujące osiadanie w kierunku cieku naturalnego.

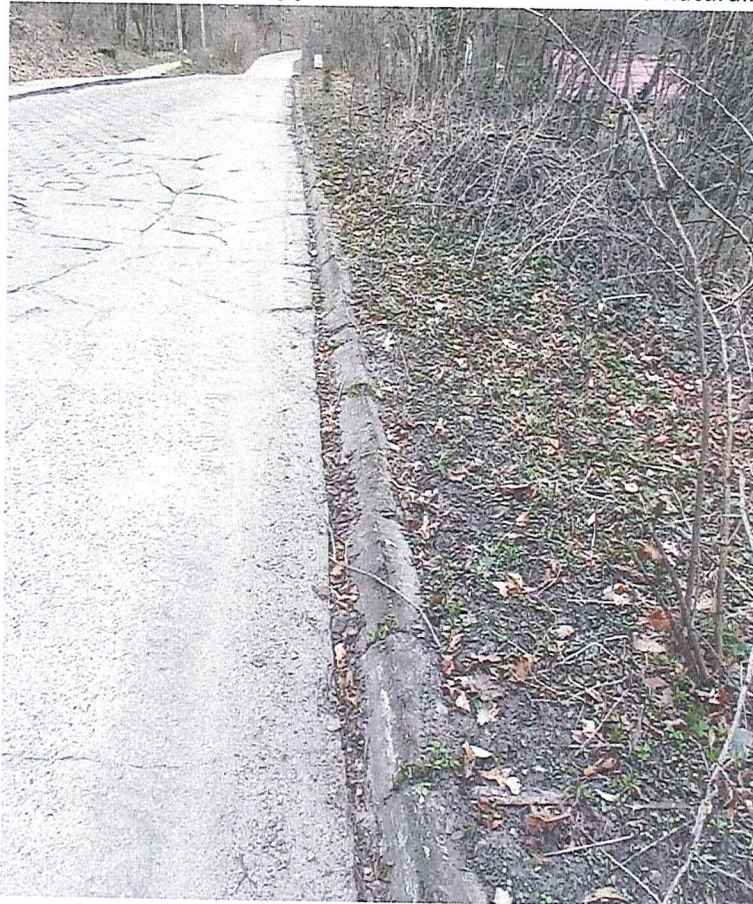
Fot. 14 Widok na drogę powiatową w stronę zakładu HACON (ul. Fabryczna); po prawej zboczce do cieku naturalnego; stwierdzono spękania nawierzchni drogi, przechylenie krawężnika, sugerujące osiadanie w kierunku cieku naturalnego.

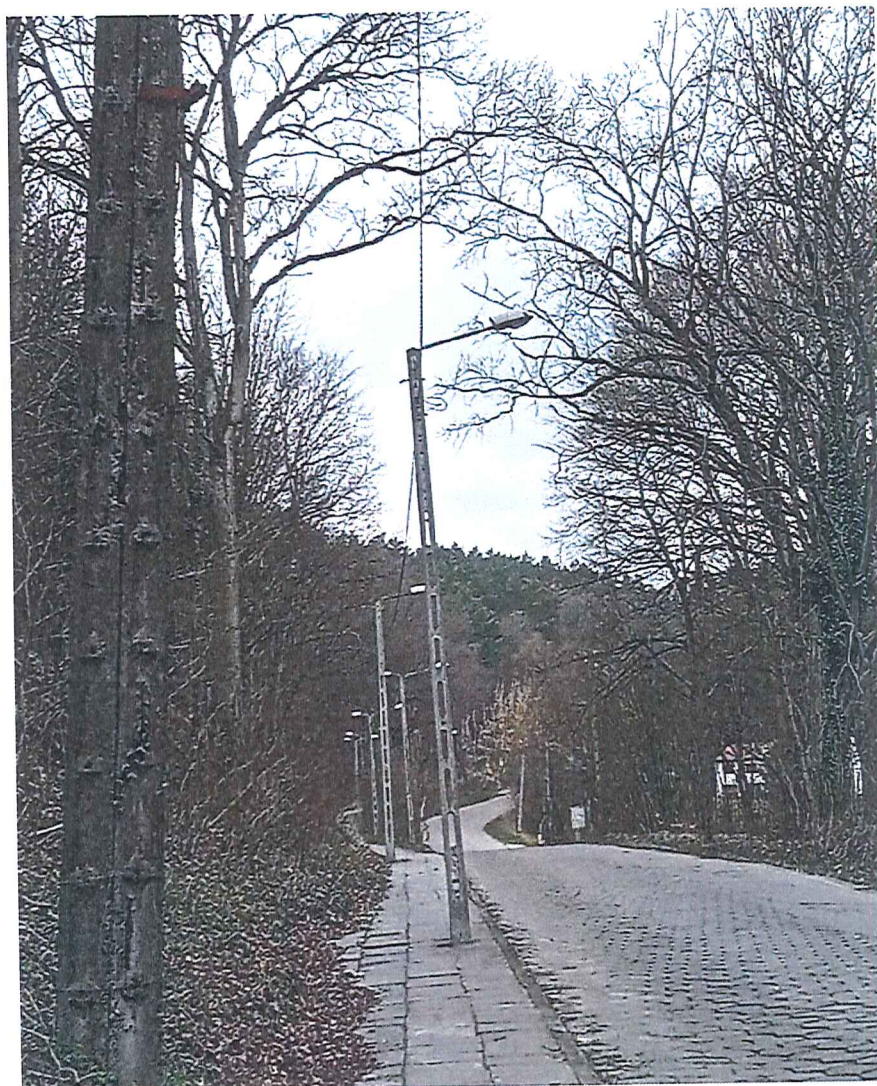
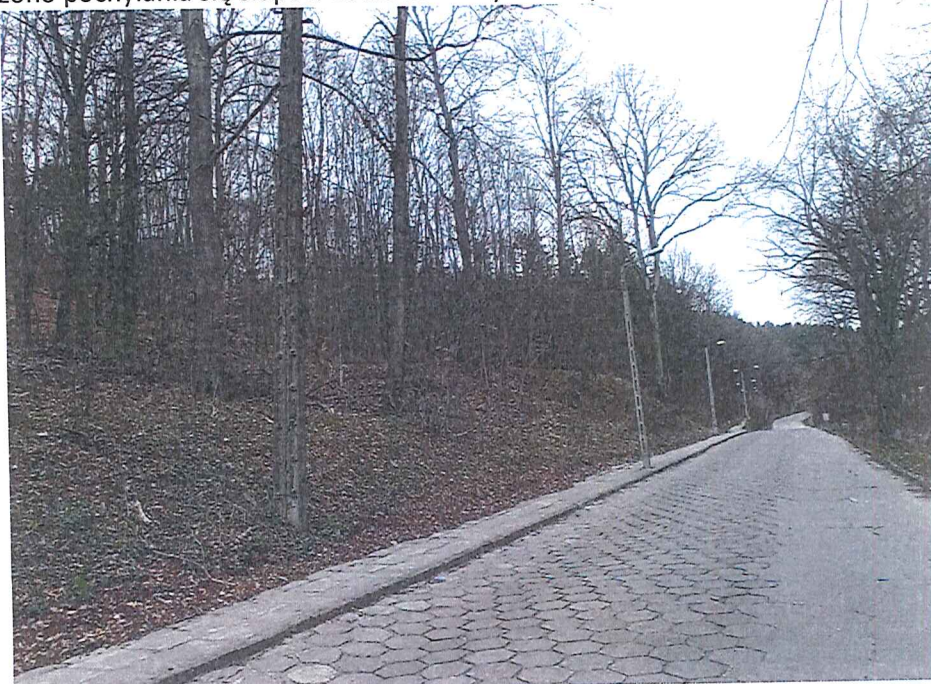
Fot. 15i 16 Widok na drogę powiatową w stronę zakładu HACON (ul. Fabryczna); po lewej stronie przecina drogę; nie stwierdzono pochylania się słupów oświetleniowych w wyniku ruchów masowych ziemi.
