PROTOKÓŁ OBSERWACJI

Teren zlokalizowany w m. Barlinek między ulicami Ogrodową, Komendantów i Sosnową. W części wschodniej TZRMZ stwierdzono osunięcia materiału mieszczącego ze skłomp starego wyrobiska; skłompy mieszczącej czono, niestabilizowane. W części zachodniej TZRMZ stwierdzono osunięcia materiału mieszczącego ze skłomp starego wyrobiska; skłompy mieszczącej czono, niestabilizowane. W części północnej TZRMZ stwierdzono osunięcia materiału mieszczącego ze skłomp od strony lasu; skłompy w niewielkiej części zabezpieczone, niestabilizowane. W części północno-wschodniej TZRMZ stwierdzono osunięcia materiału mieszczącego ze skłomp od strony lasu; skłompy zabezpieczone, niestabilizowane. W części północno-zachodniej TZRMZ stwierdzono osunięcia materiału mieszczącego ze skłomp od strony lasu; skłompy zabezpieczone, niestabilizowane. W części południowej TZRMZ stwierdzono osunięcia materiału mieszczącego ze skłomp od strony lasu; skłompy zabezpieczone, niestabilizowane. W części południowo-wschodniej TZRMZ stwierdzono osunięcia materiału mieszczącego ze skłomp od strony lasu; skłompy zabezpieczone, niestabilizowane. W części południowo-zachodniej TZRMZ stwierdzono osunięcia materiał

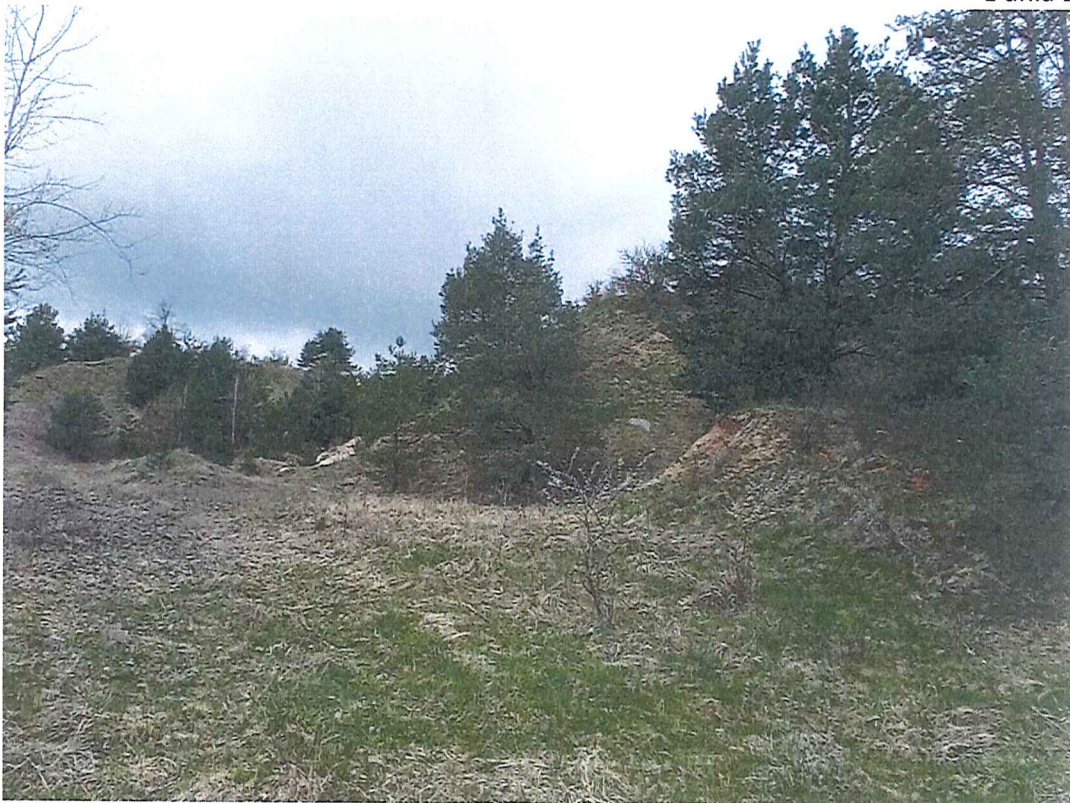
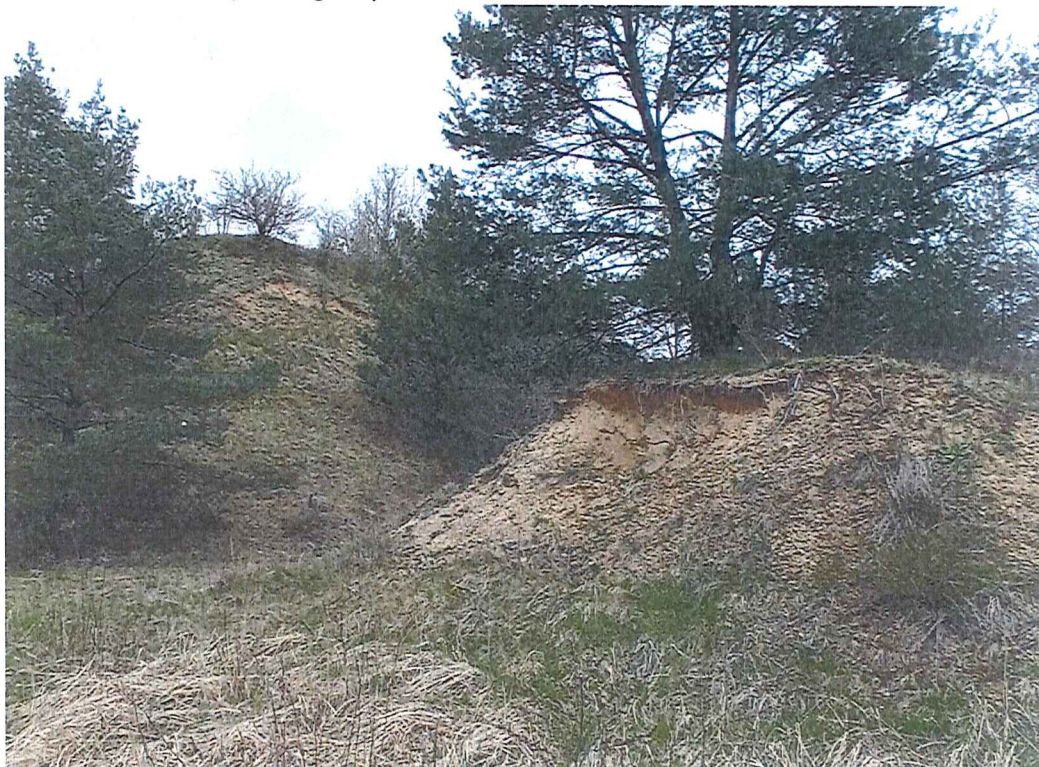
Fot. 3 i 4 Widok ogólny na wycinek części wschodniej terenu, na którym występują ruchy masowe ziemi – widoczne osunięcia ziemi ze skarp starego wyrobiska.

- Przebieżone prace kolejnych obserwacji: 04.2022 r. - ze względu na sprzyjające warunki zabudowujących.
- Nie stwierdzono na terenie między komercyjności włączonych monitoringu niestabilnego, wystaw - drapczy jest monitoring obserwacyjny.
- Przed rozpoczęciem do jakichkolwiek prac budowlanych na TZRMZ należy sporządzić dokumentację geologiczno-inżynierską i od jej wyników należy odnieść decyzję o podjęciu prac budowlanych lub rezygnacji z tych prac; należy uwzględnić stabilizację skłomp TZRMZ na etapie projektowania inwestycji.

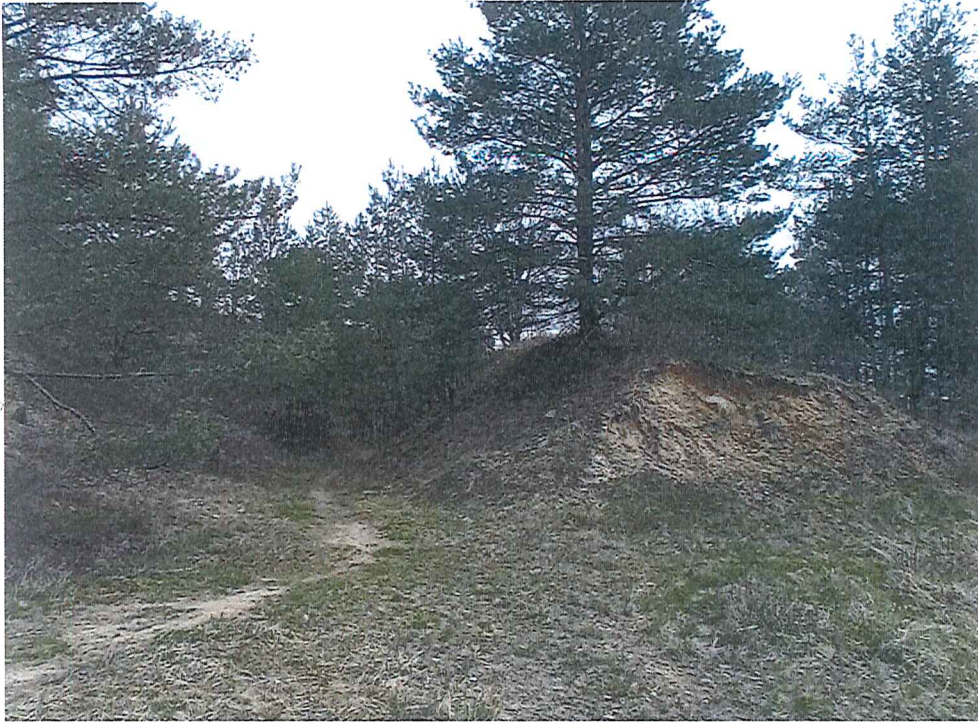
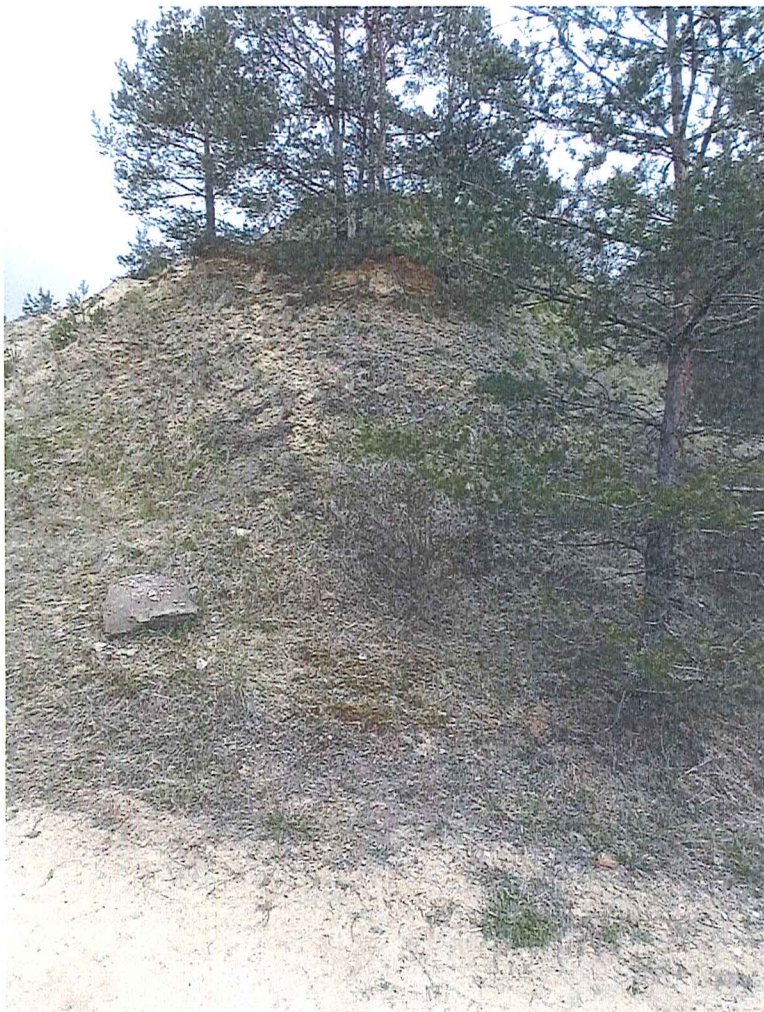
Fot. 5 i 6 Widok ogólny na wycinek części wschodniej terenu, na którym występują ruchy masowe ziemi – widoczne osunięcia ziemi ze skarp starego wyrobiska; skarpy niezabezpieczone.

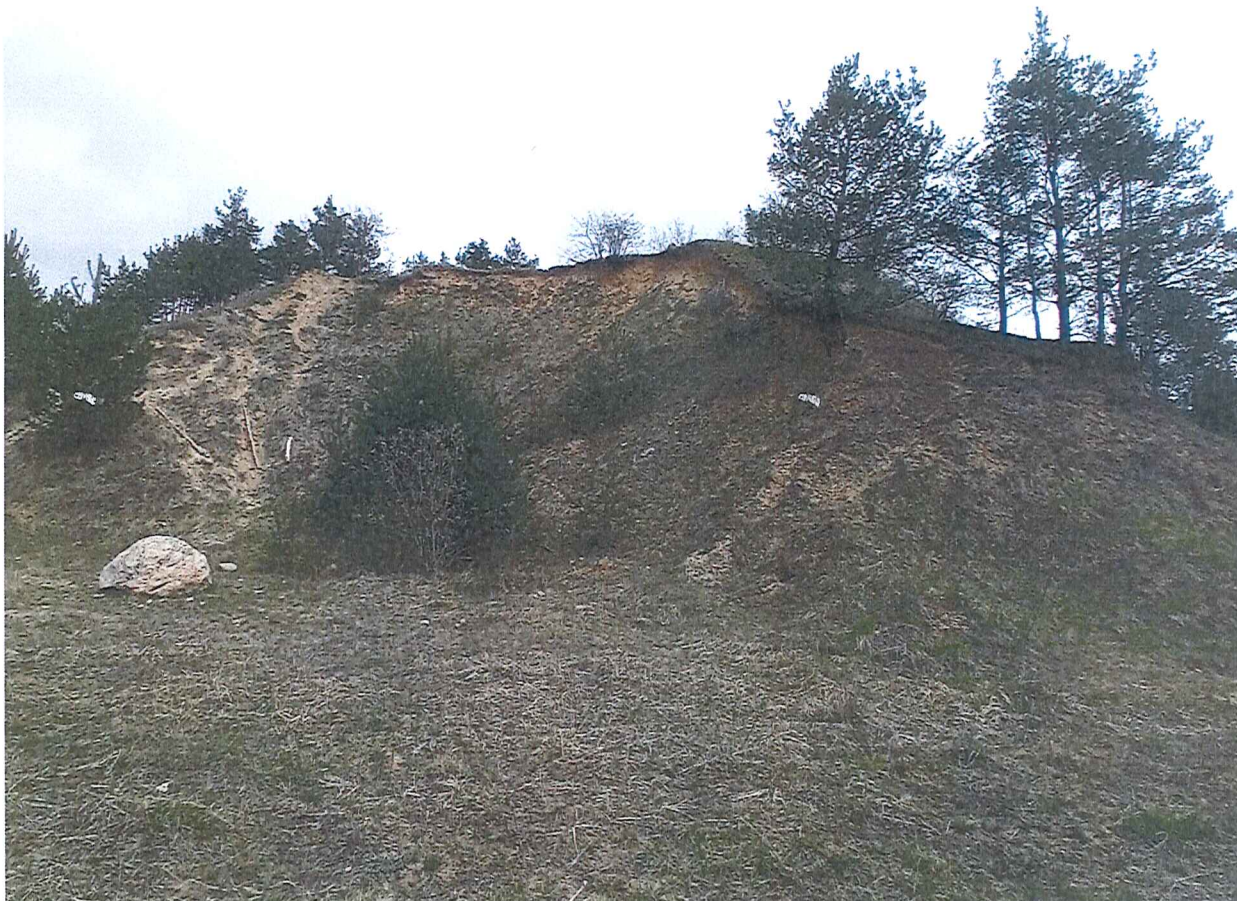
Fot. 7 Widok ogólny na wycinek części wschodniej terenu, na którym występują ruchy masowe ziemi – widoczne osunięcia ziemi ze skarp starego wyrobiska; skarpy niezabezpieczone, nieustabilizowane.

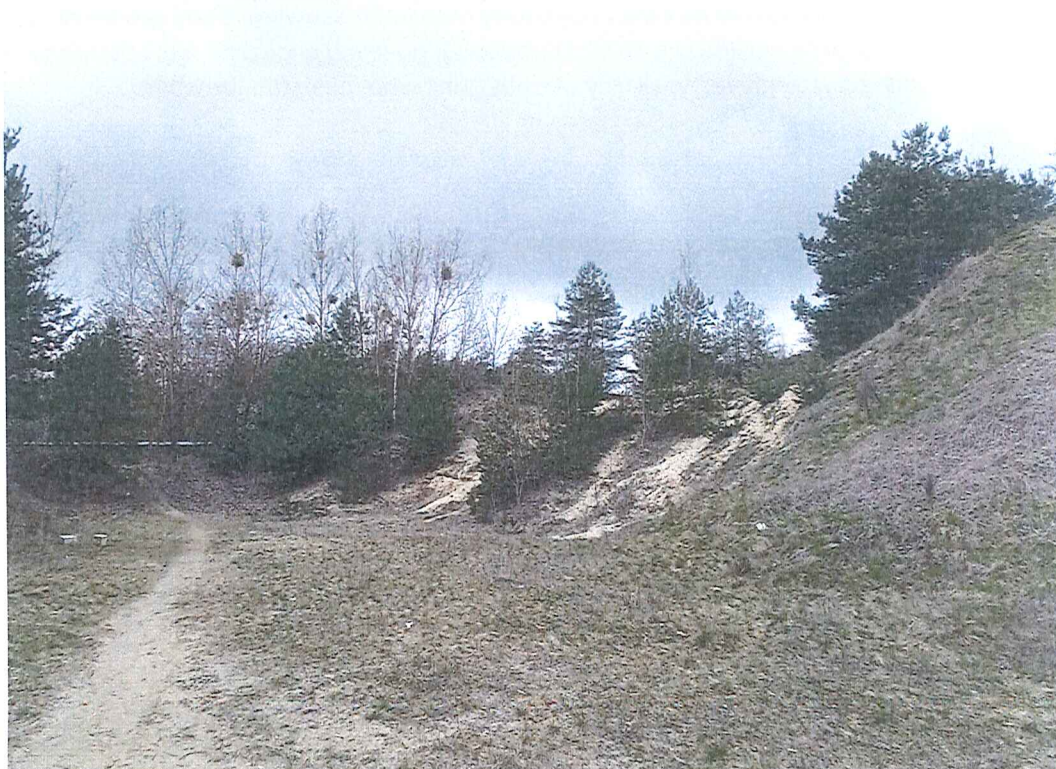
Fot. 8 Widok ogólny na wycinek części zachodniej terenu, na którym występują ruchy masowe ziemi – widoczne osunięcia ziemi ze skarp starego wyrobiska; za szpalerem drzew – ul. Kombatantów; skarpy niezabezpieczone, nieustabilizowane.

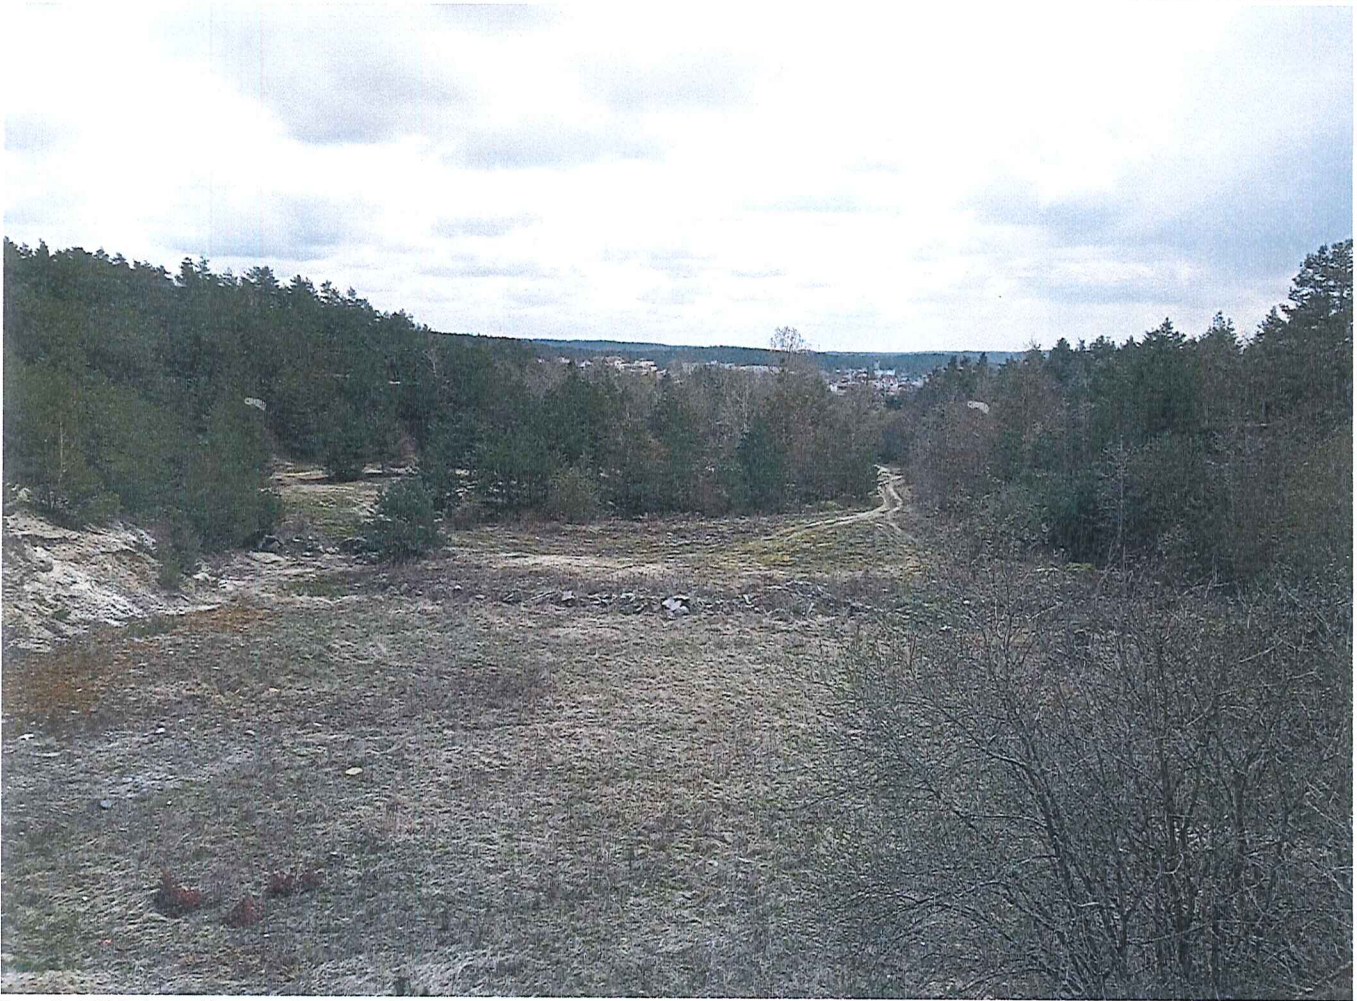
Fot. 9 Widok ogólny ze skarpy północnej na teren zagrożony ruchami masowymi ziemi (po lewo i po prawo) oraz na stare wyrobisko; widoczna droga gruntowa do ul. Ogrodowej; po lewej widoczne niezadarniona skarpa, obsypujący się materiał piaszczysto-gliniasty; skarpy niezabezpieczone, nieustabilizowane.

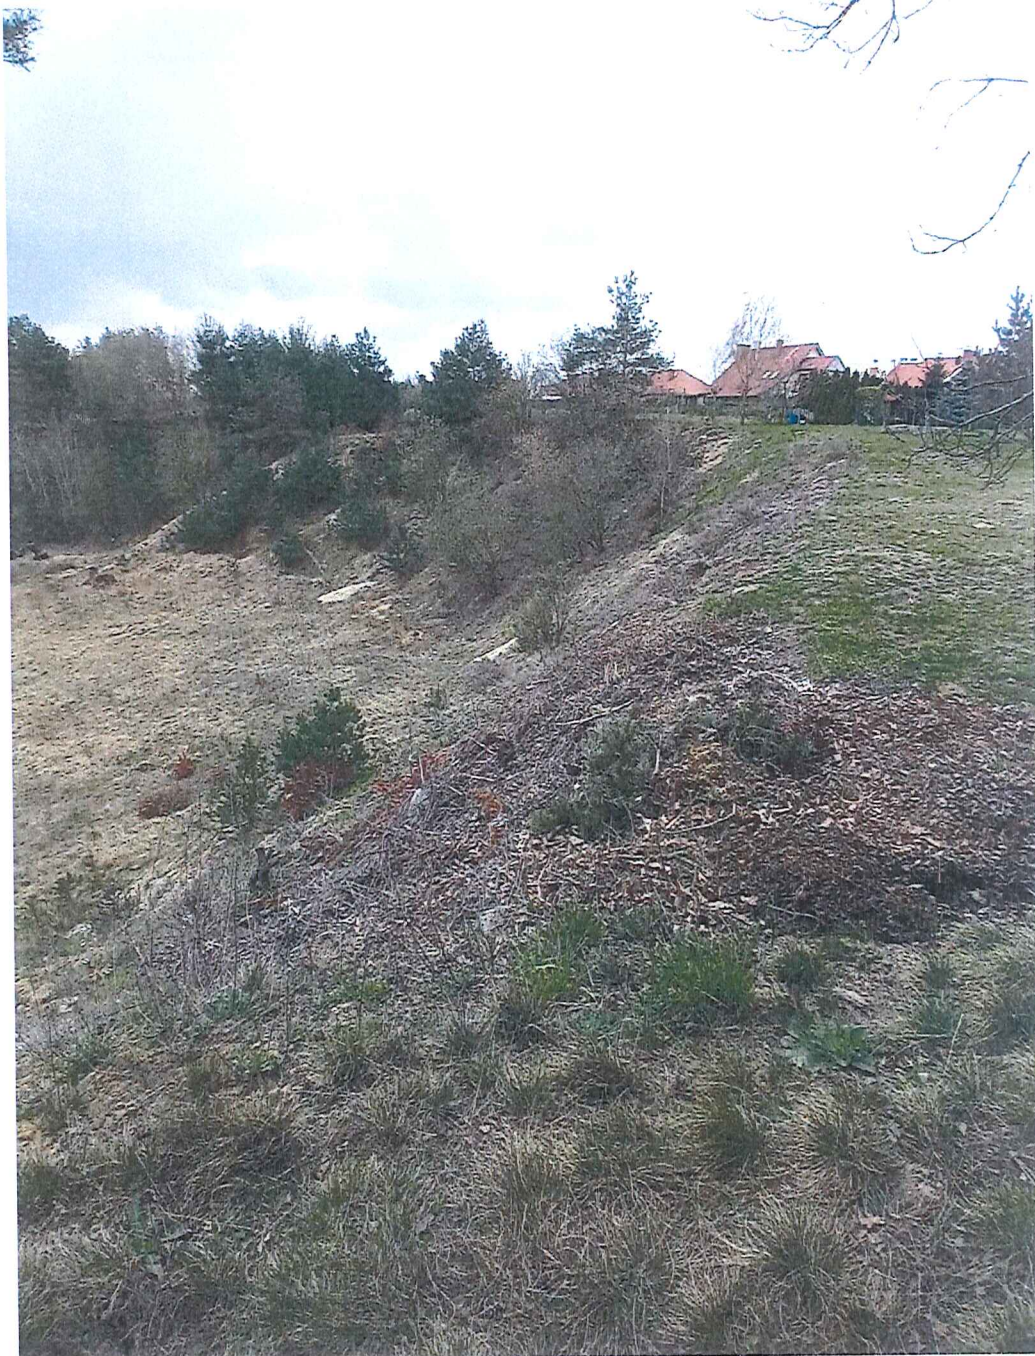
Fot. 10 Widok ogólny na część północno-zachodnią terenu zagrożonego ruchami masowymi ziemi – skarpy starego wyrobiska od strony ul. Sosnowej (w oddali widoczny rząd domów jednorodzinnych przy ww. ulicy); brak widocznych osunięć ziemi z tej części skarpy; skarpy niezabezpieczone, częściowo zadarnione.

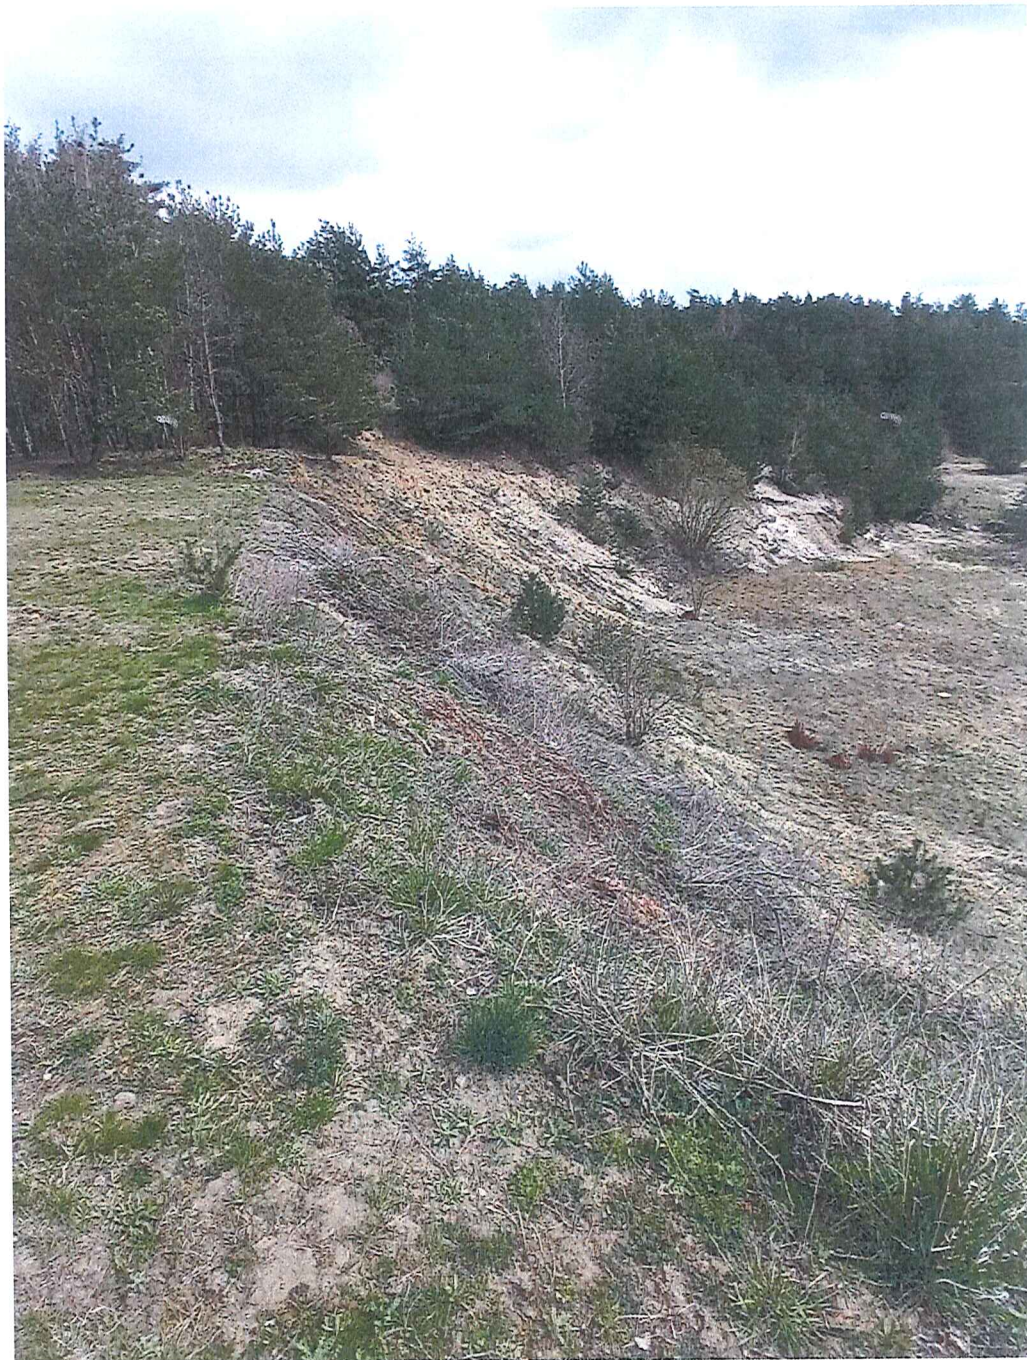
Fot. 12 Widok ogólny ze skarpy na część północną terenu zagrożonego ruchami masowymi ziemi; widoczna niezadarniona skarpa od strony lasu, obsypujący się materiał piaszczysto-gliniasty; skarpy niezabezpieczone, nieustabilizowane.

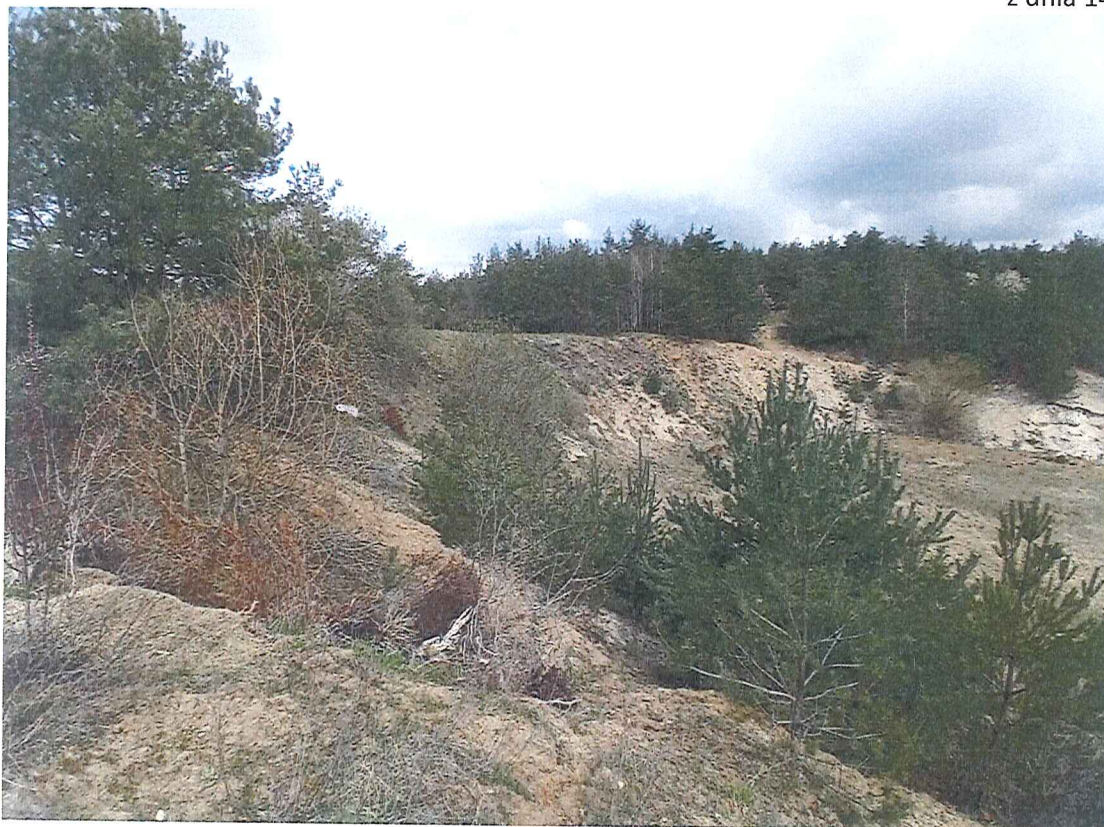
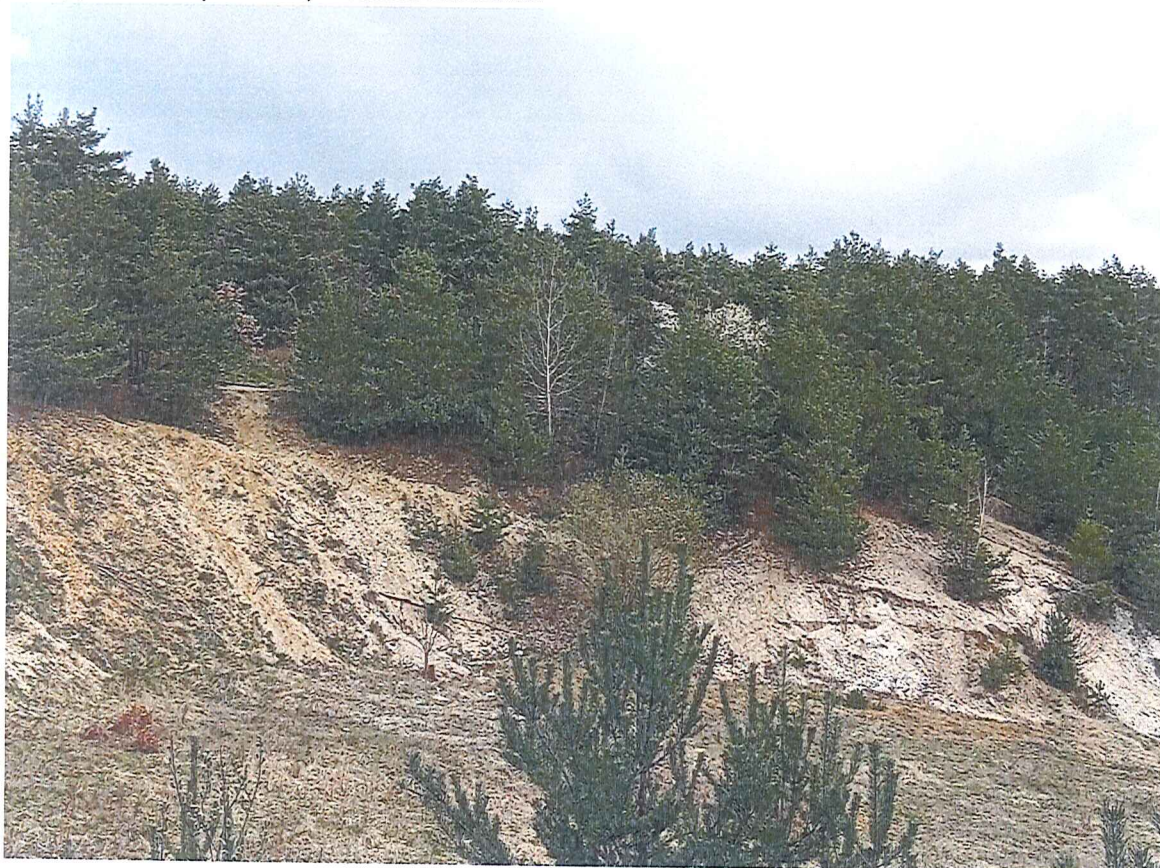
Fot. 13 i 14 Widok ogólny ze skarpy północno-zachodniej na część północną terenu zagrożonego ruchami masowymi ziemi; widoczna niezadarniona skarpa od strony lasu, obsypujący się materiał piaszczysto-gliniasty, obrywy; skarpy niezabezpieczone, nieustabilizowane.
