PROTOKÓŁ OBSERWACJI

-						-	0	1	3	8	0	7
--	--	---	--	--	--	--	--	---	---	---	---	---	---	---

Starostwo Powiatowe w Myśliborzu
Wydział Budownictwa i Ochrony Środowiska
ul. Północna 15, 74-300 Myślibórz
tel. 95 747 20 22, fax 95 747 31 53

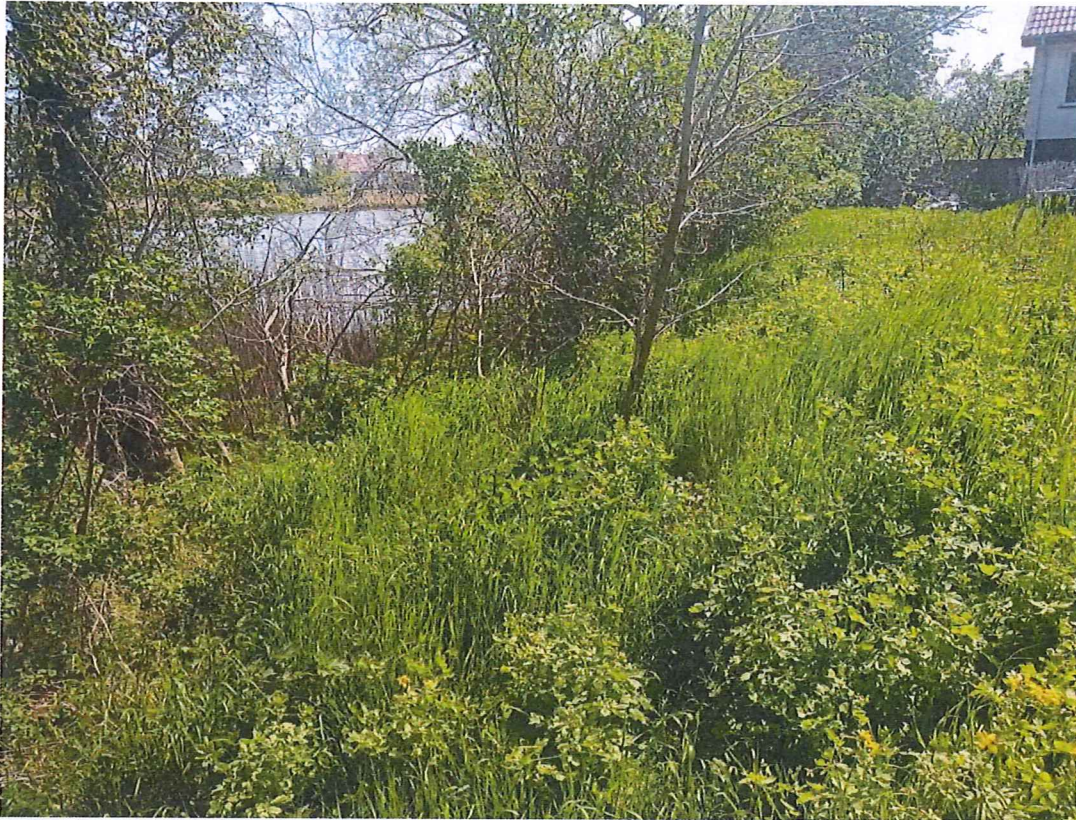
Fot. 3 Widok na teren zagrożony ruchami masowymi ziemi (zbrocze uchodzące do jeziora).

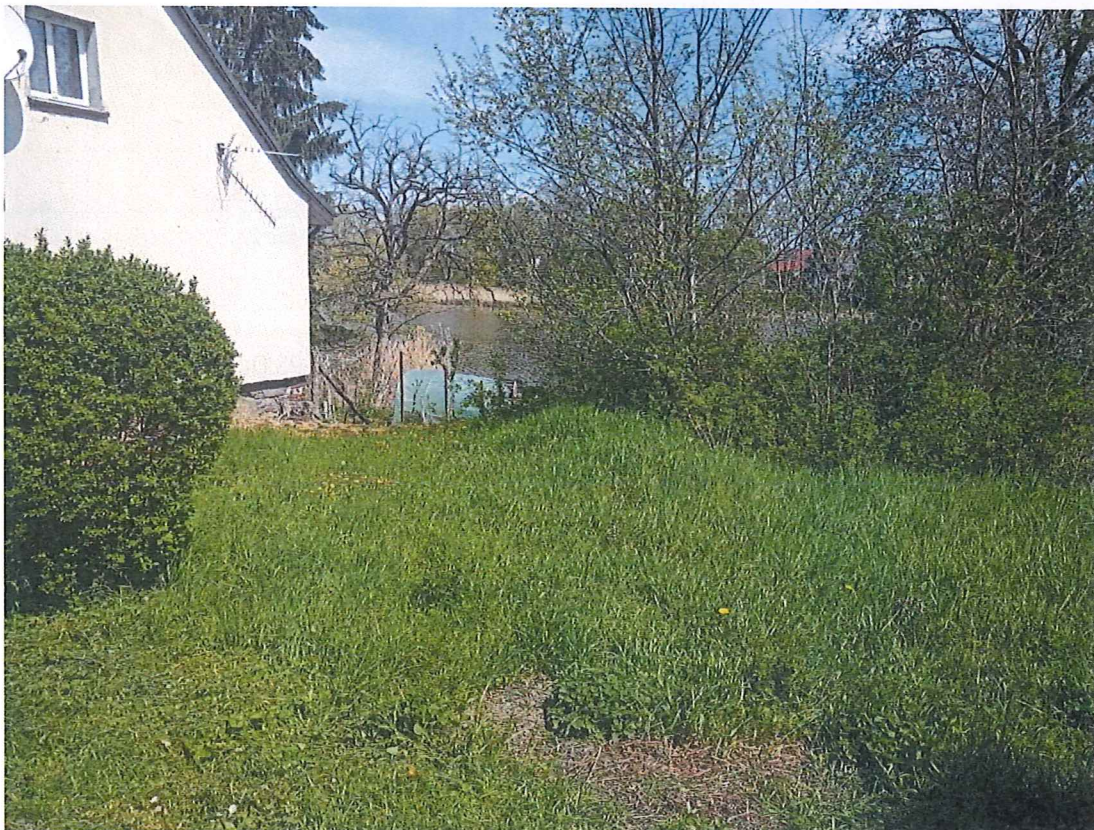
Fot. 4 Widok ogólny na północno-wschodnią stronę terenu zagrożonego ruchami masowymi ziemi.

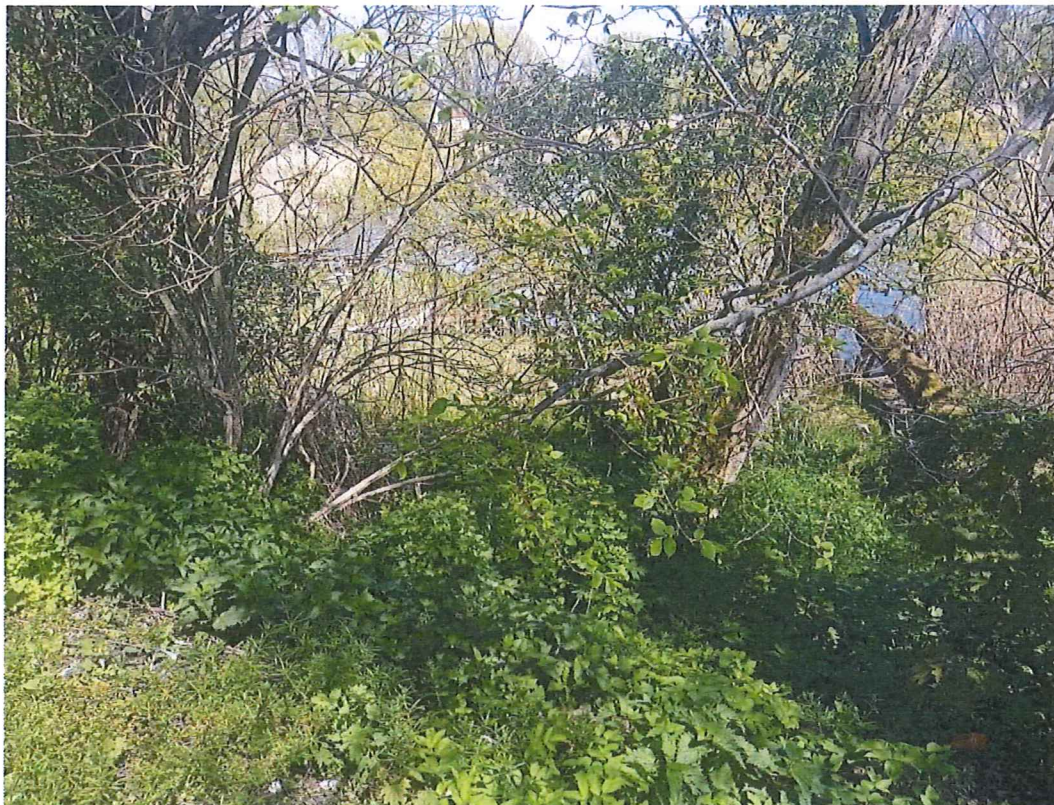
Fot. 5 Widok na wschodnią stronę terenu zagrożonego ruchami masowymi ziemi – zbocze przy jeziorze.

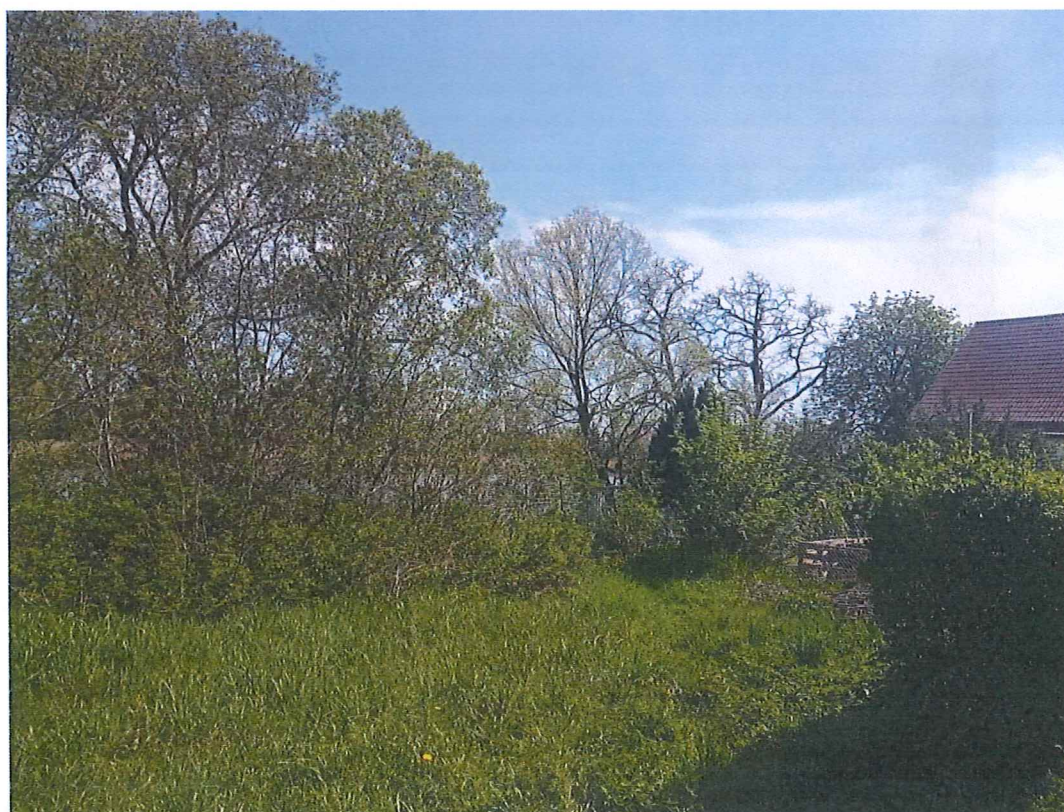
Fot. 6 Widok ogólny na południowo-wschodnią stronę terenu zagrożonego ruchami masowymi ziemi – linia drzew na zboczu przy jeziorze.

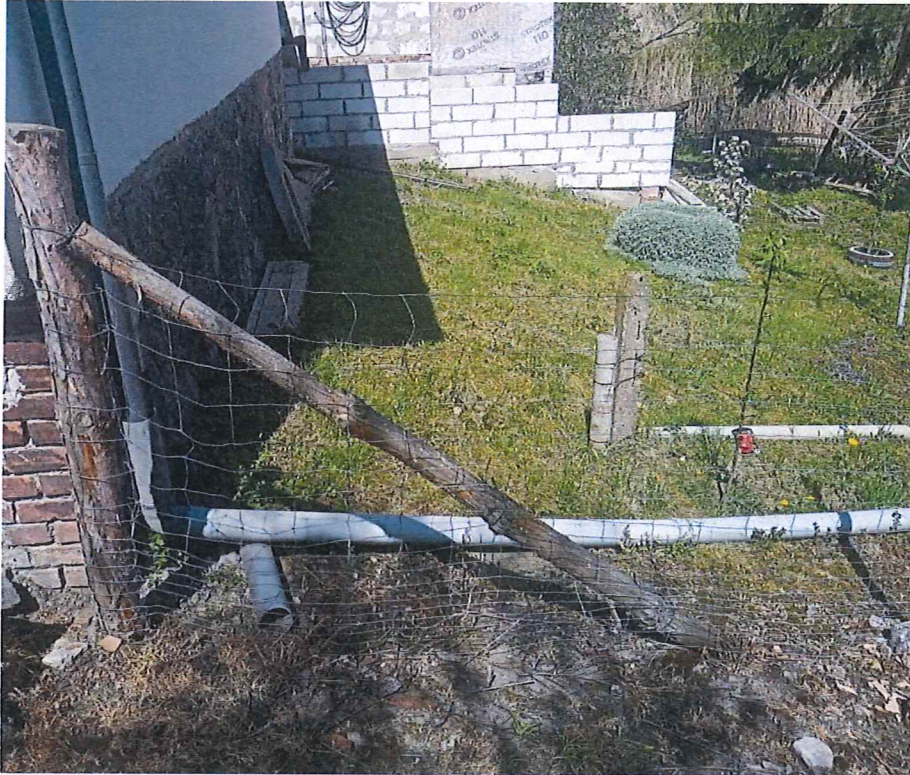
Teren zagrożony ruchami masowymi ziemi nie jest wysoki, składowany przy zachodnim brzegu jeziora. Na terenie stwierdzono jeden budynnek mieszkalny, teren zieleni pokryty trawami użytkowymi i ogrody przydomowe. Zbocza przy jeziorze porośnięte roślinnością wodolubną, obrzeżeniu tworzącej szpalet brzoju oraz trawami. Nie stwierdzono osunąć ziemi, obrywów. Nie stwierdzono szczelin w murach, przemieszczenia terenu. Teren w odni widać nie wykazują słabych ruchów masowych ziemi. Wzrost ich uruchamiania, które zagrożą życiu lub zdrowiu ludzi. Stan (ilość) wody w Śródniejskim jeziorze oceniono jako niski średni. Ocena wizualna stanu budynku mieszkalnego (posesja nr 21): nie stwierdzono uszkodzeń, szkół powstałych w zabudowie wynikających z jego posadowienia na TZRMS.

Fot. 7 Widok ogólny na północną stronę terenu zagrożonego ruchami masowymi ziemi za zamieszkałą posesją – brak zmian w morfologii zbocza; na budowlach nie stwierdzono uszkodzeń powodowanych ruchami masowymi ziemi.

1. Przybliżona data kolejnych obserwacji: 05.2022r. - ze względu na korzystne warunki geologiczne rozwoju ruchów masowych oraz zabudowę w obrębie TZRMS.
2. Nie stwierdzono, na obszarze widać w terenie konieczności wyznaczenia monitoringu in-situ, wystarczający jest monitoring obserwacyjny.
3. Zaleca się utrzymywanie sadzenia i zakrzewienia zbocza terenu uchodzącego do jeziora.
4. Przed przystąpieniem do prac budowlanych na terenie nr 013807 należy wykonać dokumentację geologiczno-inżynierską i cel jej wykonania uzależnić decyzję o podjęciu prac budowlanych na tym terenie lub ich zamieszczeniu.
