## PROTOKÓŁ OBSERWACJI

Teren zagrożony niebezpieczeństwem osuwania się ziemi to N rzeczolności gminy wolne zabudowane i mieszkalne. Powyżej skarpy, teren jest ugniatany rolniczo – nie stwierdzono tam zapadnięć / rzutów w przód, osuwania przodu. Złocze TZRZY, pokryte jest trawą niską oraz pojedynczymi drzewami, niektóre z nich pochylone. Złocze o lekko pofalowanej morfologii. Stwierdzono ślady spierzynowania przodu, zarówno w miejscach porośniętych drzewami (część wschodnia terenu), jak i w miejscach porośniętych jedynie trawą. Powyżej zbocza łagodnego gospodarczy, drewniana wata z drewnem, zaplecke rolnicze. W dniu obserwacji nie stwierdzono zagrożenia dla zdrowia i życia ludzi, prowadzonego niebezpieczeństwa osuwania się ziemi na obszarowym „połym oknie” terenie. Na terenie zagrożonym brak infrastruktury komunikacyjnej i linii przesyłanych.

Starostwo Powiatowe w Myśliborzu  
Wydział Budownictwa i Ochrony Środowiska  
ul. Północna 15, 74-300 Myślibórz  
tel. 95 747 20 22, fax 95 747 31 53

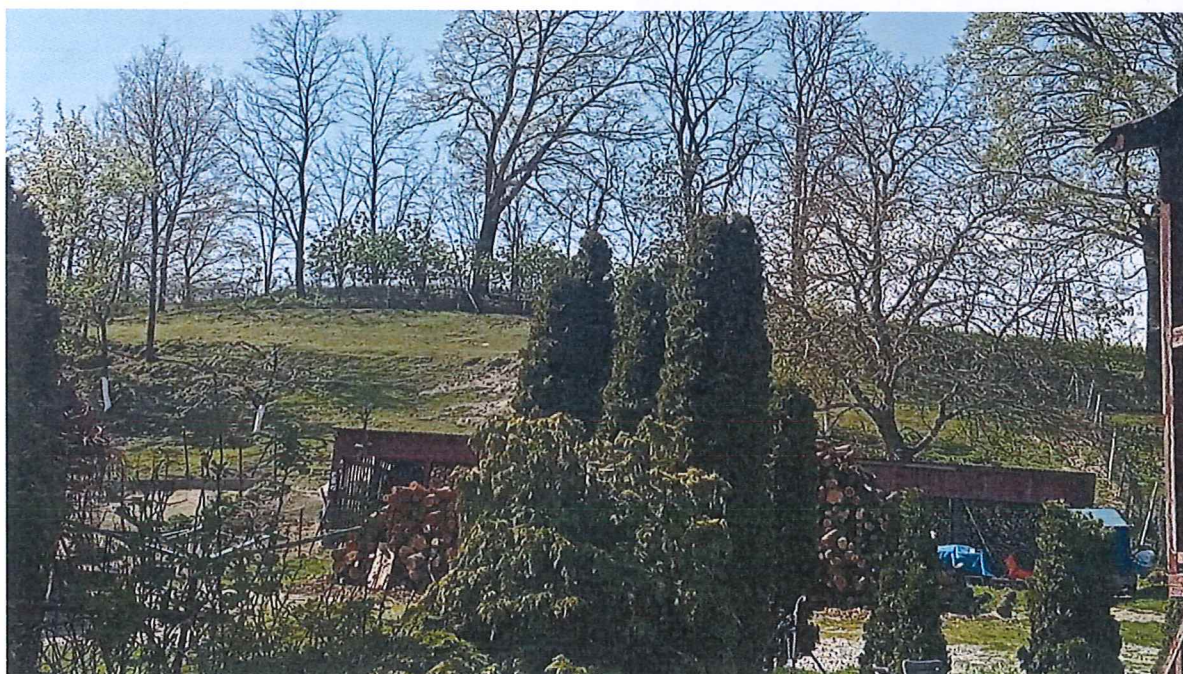
Fot. 4 Widok ogólny na północno-wschodnią stronę terenu zagrożonego ruchami masowymi ziemi (od strony obszaru zagospodarowanego) – widoczne „gołym okiem” ślady spęływania ziemi.

1. Przybliżona data kolejnych obserwacji: 05.2022r. – ze względu na stwierdzone ślady spierzynowania ziemi ze zbocza oraz spierzynowanie z przodu zabudowanymi.
2. Nie stwierdzono, na dzień obserwacji, konieczności wprowadzenia monitoringu instrumentalnego. Wykonujący jest monitoring obserwacyjny.
3. Zaleca się utrzymywanie zachowania zbocza TZRZY.
4. Przed przystąpieniem do prac budowlanych na obserwowanym terenie należy sporządzić dokumentację geologiczno-inżynierską i od myśliborczy tej dokumentacji należy uzależnić ostateczną decyzję o podjęciu prac budowlanych lub rezygnacji z tych prac.

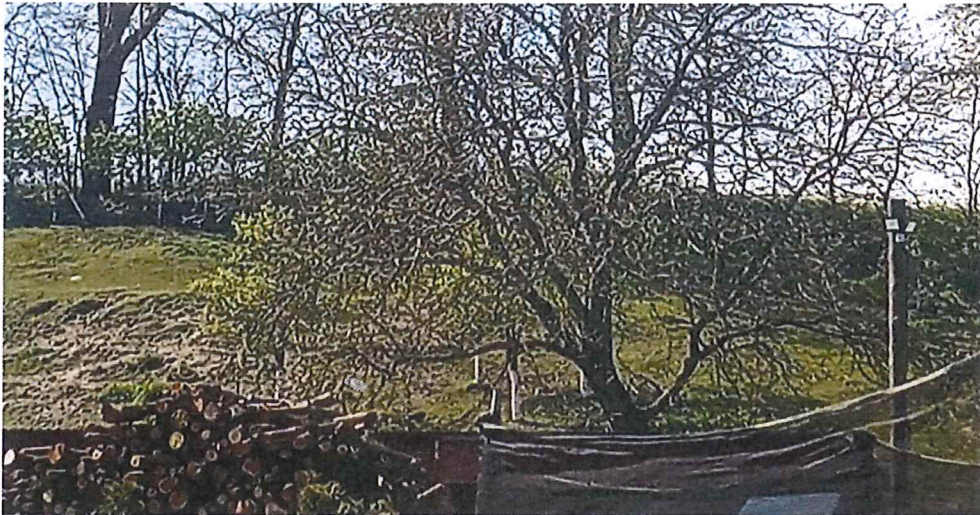
Fot. 5 Widok ogólny na północno-wschodnią stronę terenu zagrożonego ruchami masowymi ziemi (od strony obszaru zagospodarowanego) – widoczne „gołym okiem” ślady spełzywania ziemi.

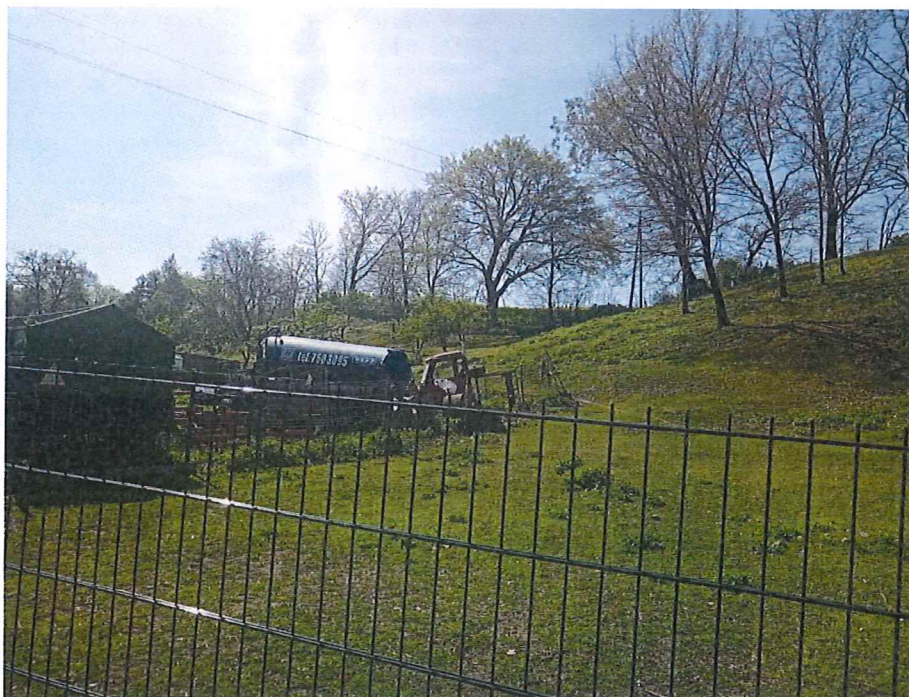
Fot. 7 Widok na północną stronę terenu zagrożonego ruchami masowymi ziemi (od strony obszaru zagospodarowanego) – brak śladów spętywania ziemi; widoczne pochylone drzewa.
