KARTA REJESTRACYJNA OSUWISKA

3 2 - 1 0 - 0 1 5 - 0 7 8 7 1 1

1. Miejscowość: Równo	2. Gmina: Barlinek obszar wiejski	3. Powiat: myśliborski	4. Województwo: zachodniopomorskie
5. Mapa topograficzna: N-33-103-C-d-2	6. Arkusz SMGP 1:50 000: N-33-103-C Brzesko	7. Współrzędne geograficzne: 15° 12'41.359" E 53° 03'55.672" N	
8. Kraina geograficzna: Pojezierze Choszczeńskie		9. Jednostka tektoniczna: Niecki: szczecińska, mogileńsko-łódzka, miechowska	10. Zlewnia: Płonia
11. Inne dane lokalizacyjne: stok doliny Płoni, w pobliżu drogi z Jagowa do Laskówka, część działki nr 195/14

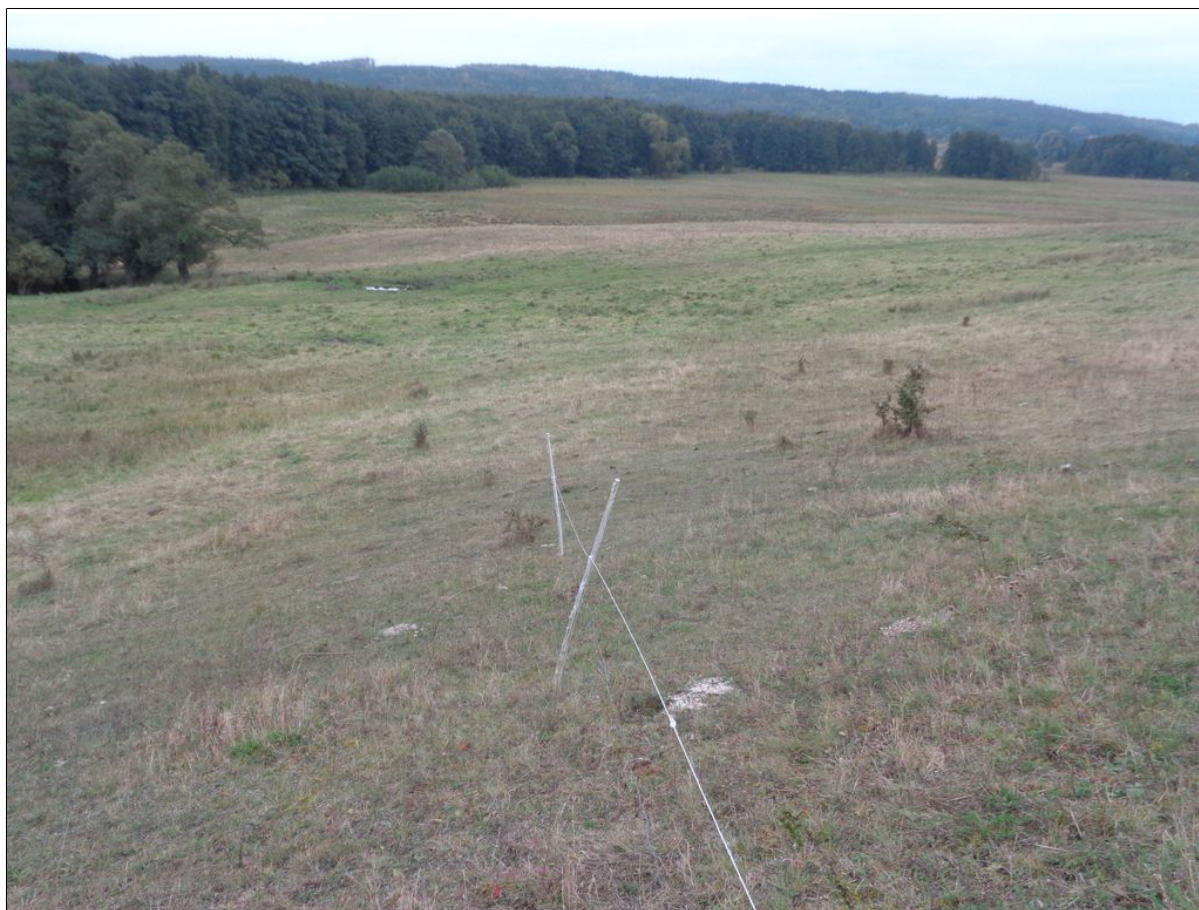
Widok ogólny osuwiska, widoczna pofalowana powierzchnia osuwiska i wysięk (młaka) w części dolnej. Czoło osuwiska poniżej kępy drzew po lewej stronie fotografii.

Zabezpieczanie osuwiska jest nieuzasadnione ekonomicznie i technicznie ponieważ nie zagraża żadnym obiektom budowlanym i infrastruktury (obszary rolne), jak również nie wykazuje żadnych objawów aktywności.

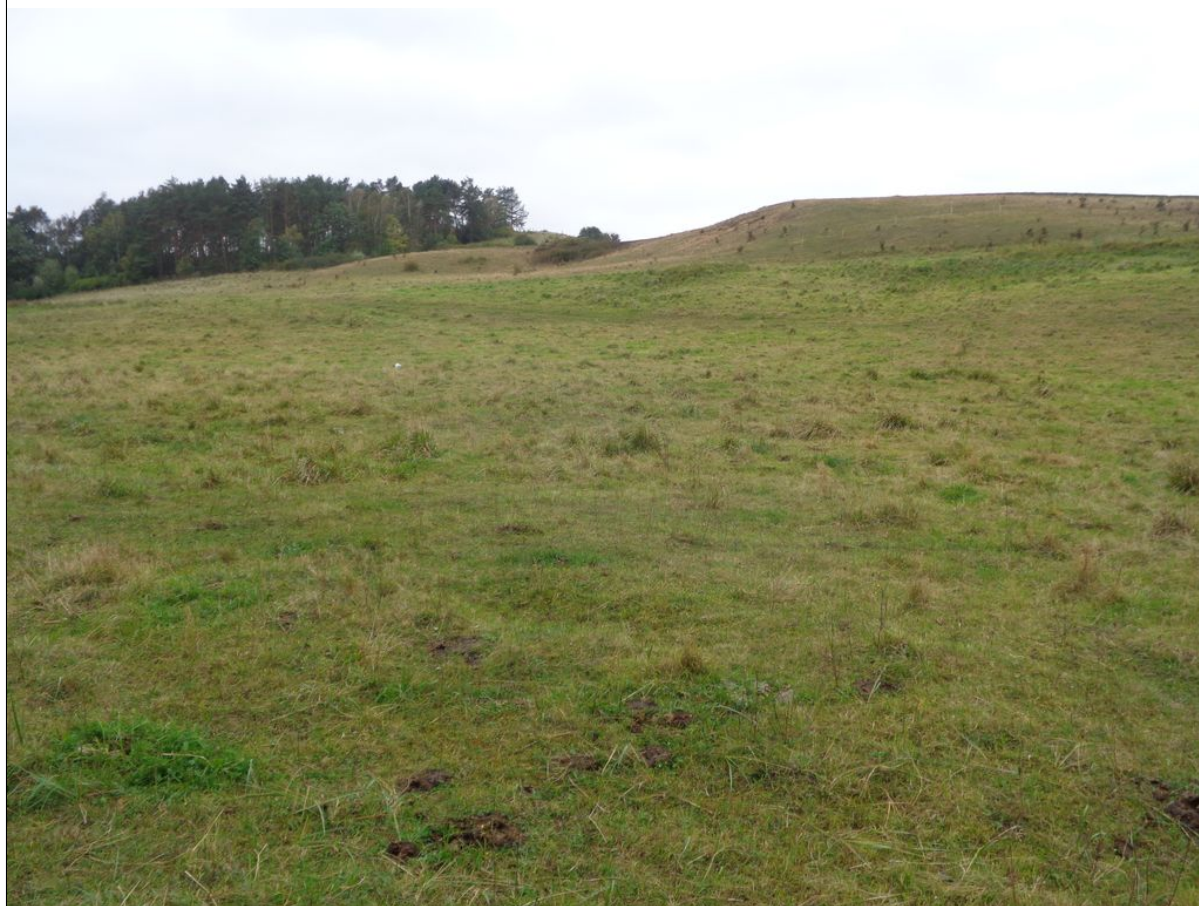
Widok pofalowanej powierzchni osuwiska, oraz wyraźne dwa ugięcia terenu w strefie skarpy górnej (na łące po prawej stronie fotografii).
