KARTA REJESTRACYJNA OSUWISKA

3 2 - 1 0 - 0 1 5 - 0 7 8 7 1 2

1. Miejscowość: Równo	2. Gmina: Barlinek obszar wiejski	3. Powiat: myśliborski	4. Województwo: zachodniopomorskie
5. Mapa topograficzna: N-33-103-C-d-2	6. Arkusz SMGP 1:50 000: N-33-103-C Brzesko	7. Współrzędne geograficzne: 15° 12'07.098" 53° 03'22.659" E N	
8. Kraina geograficzna: Pojezierze Choszczeńskie	9. Jednostka tektoniczna: Niecki: szczecińska, mogileńsko- łódzka, miechowska		10. Zlewnia: Płonia
11. Inne dane lokalizacyjne: stok doliny Płoni, nad stawami rybnymi w Równie, część działki nr 195/14

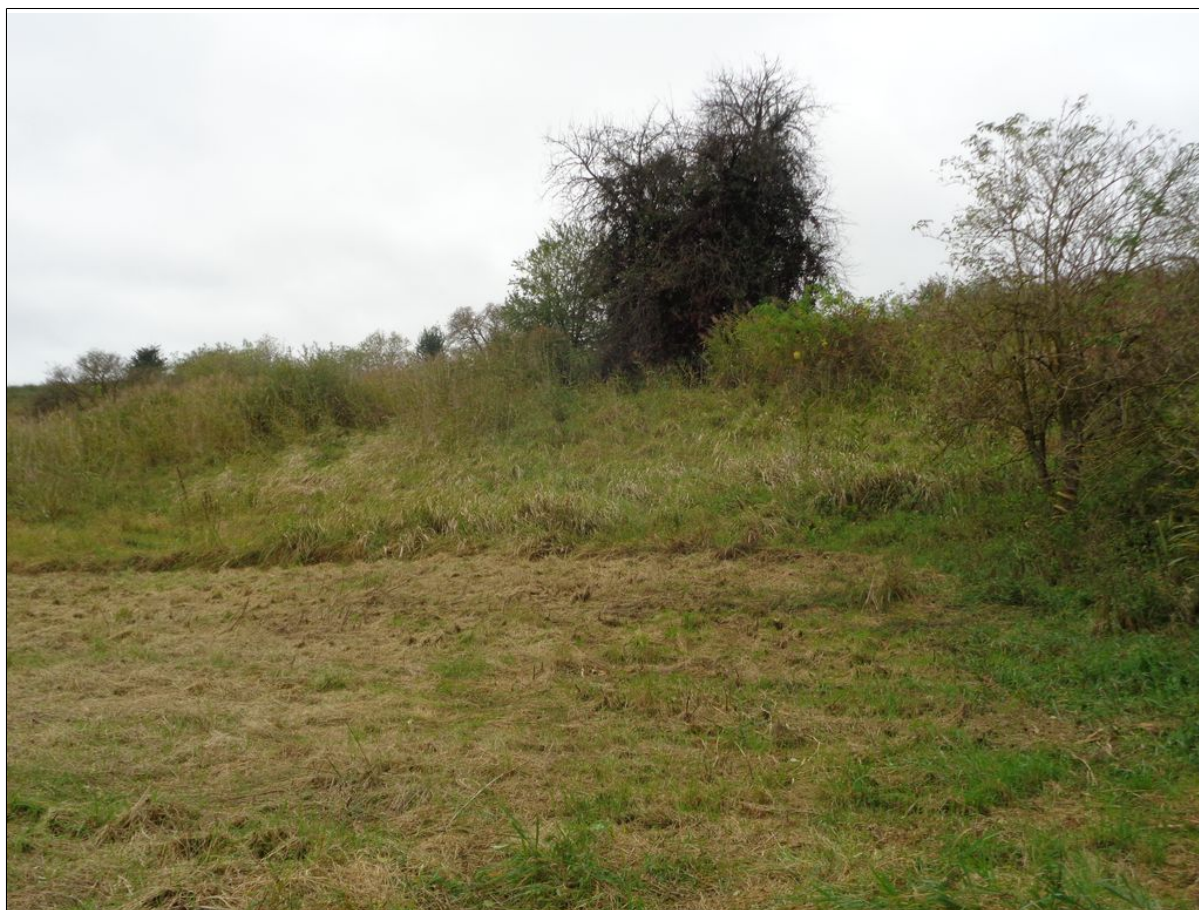
6. Krótki opis słowny: Nieaktywne osuwisko zlokalizowane w środkowej części stoku doliny Płoni (w rejonie stawów rybnych w Równie). Osuwisko może być wieku wczesno-holoceniowego, mogło też powstać w okresie późniejszym wskutek naruszenia równowagi stoku spowodowanego przeciążeniem mas ziemnych wodami infiltrującymi z powierzchni terenu. Bierną przyczyną powstania osuwiska jest zaleganie w podłożu skał podatnych na tworzenie powierzchni poślizgu (przypuszczalnie ilów i mułków zastoiskowych). Osuwisko ma rotacyjny charakter, co może sugerować głęboką powierzchnię poślizgu. Obecnie ustabilizowane, nieaktywne. Rzeźba osuwiskowa niewyraźna, czoło i skarpy górne słabo widoczne w terenie, zarośnięte wysokimi trzcinami, zajmuje stromą część stoku pomiędzy polami ornymi w górnej części a pastwiskami na dole.

Widok osuwiska od strony czoła.

Zabezpieczanie osuwiska jest nieuzasadnione ekonomicznie i technicznie ponieważ nie zagraża żadnym obiektom budowlanym i infrastruktury (obszary rolne i nieużytków), jak również nie wykazuje żadnych objawów aktywności.

Nie ma konieczności systematycznej obserwacji obszaru osuwiska.

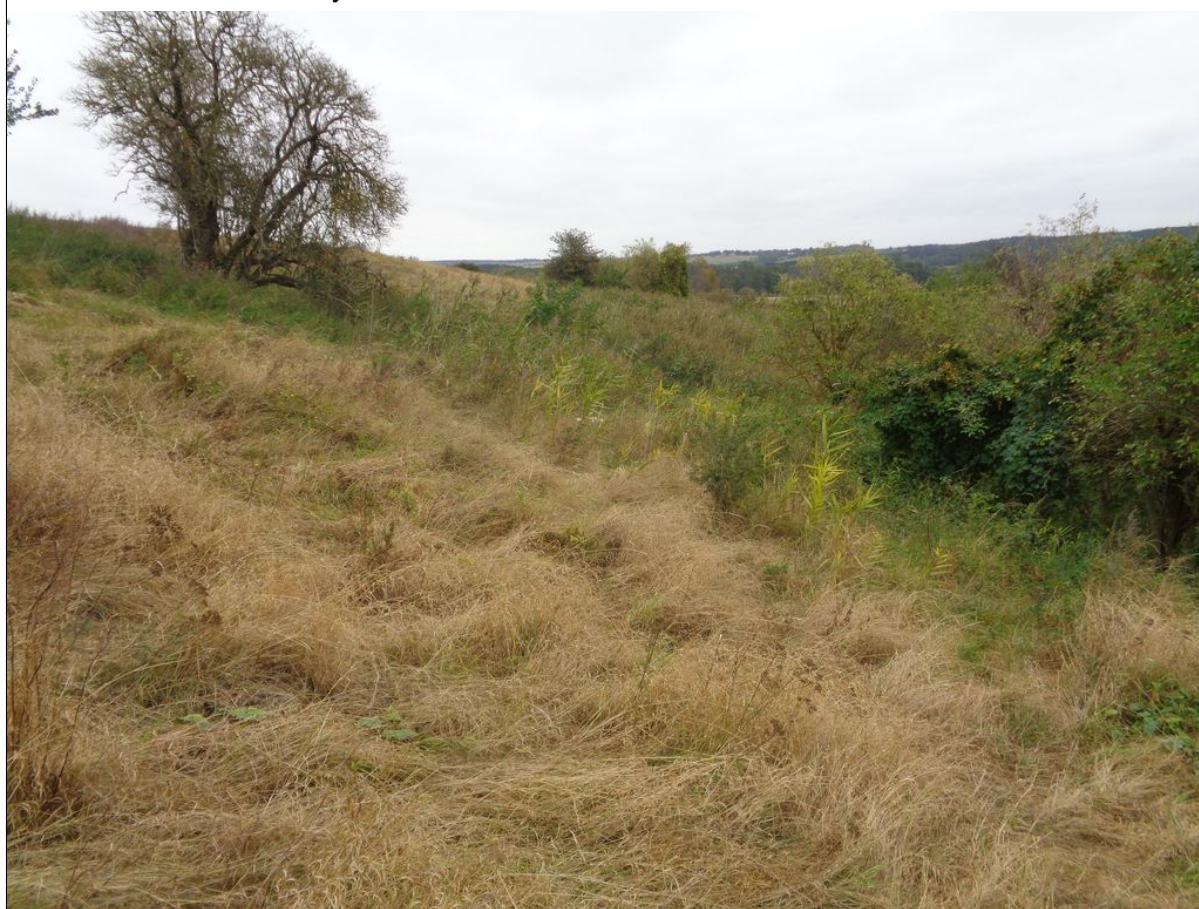
9. Wysokość skarpy głównej: 3.0 m	10. Nachylenie skarpy głównej: 30°	11. Szczeliny powyżej skarpy głównej: Nie stwierdzono	12. Skarpy wtórne: Nie występują
--------------------------------------	---------------------------------------	--	-------------------------------------

Widok skarpy górnej osuwiska.
