KARTA REJESTRACYJNA OSUWISKA

3 2 - 1 0 - 0 1 5 - 0 7 8 7 1 3

1. Miejscowość: Równo	2. Gmina: Barlinek obszar wiejski	3. Powiat: myśliborski	4. Województwo: zachodniopomorskie
5. Mapa topograficzna: N-33-103-C-d-2	6. Arkusz SMGP 1:50 000: N-33-103-C Brzesko	7. Współrzędne geograficzne: 15° 11'56.597" E 53° 03'13.737" N	
8. Kraina geograficzna: Pojezierze Choszczeńskie		9. Jednostka tektoniczna: Niecki: szczecińska, mogileńsko-łódzka, miechowska	10. Zlewnia: Płonia
11. Inne dane lokalizacyjne: stok doliny Płoni, nad stawami rybnymi w Równie, część działki nr 195/14

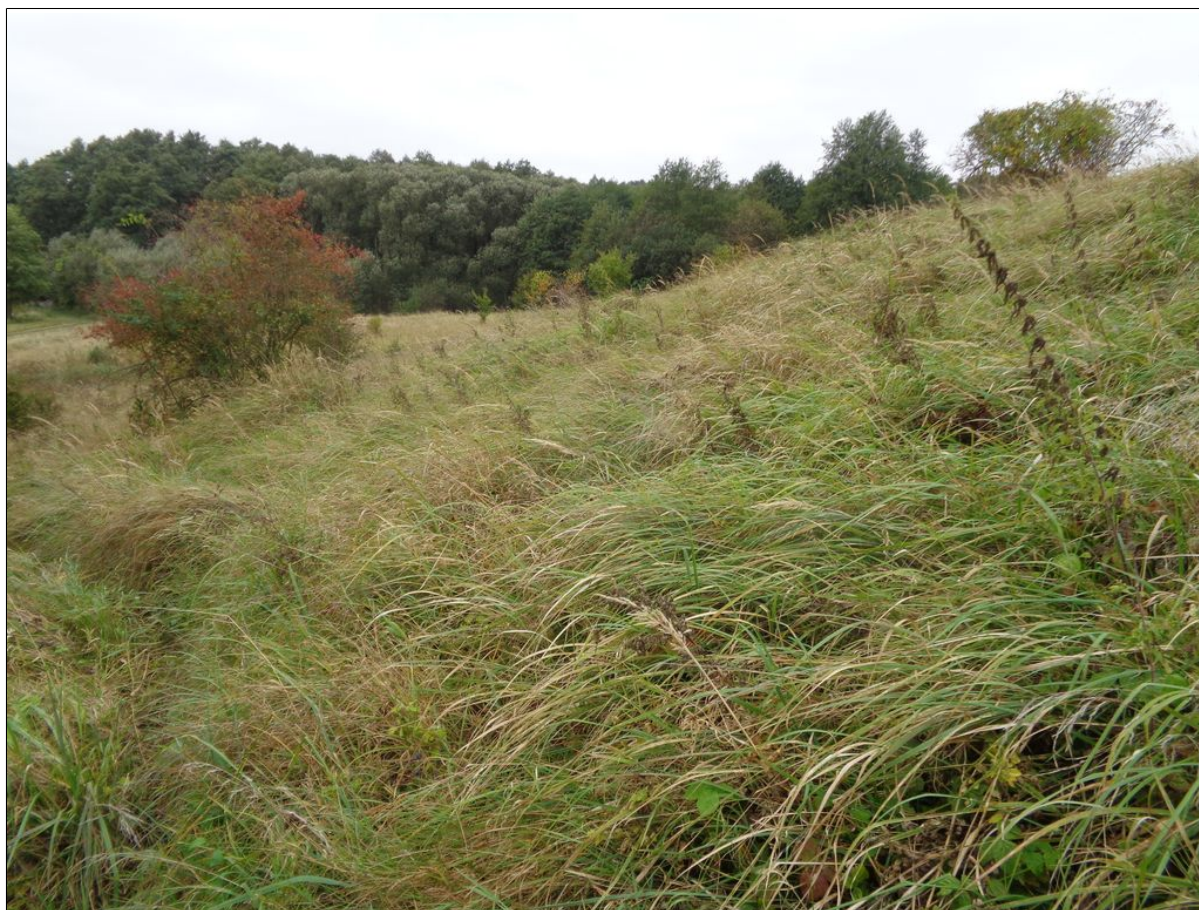
Widok czoła osuwiska.

Zabezpieczanie osuwiska jest nieuzasadnione ekonomicznie i technicznie ponieważ nie zagraża żadnym obiektom budowlanym i infrastruktury (obszary rolne i nieużytków), jak również nie wykazuje żadnych objawów aktywności.

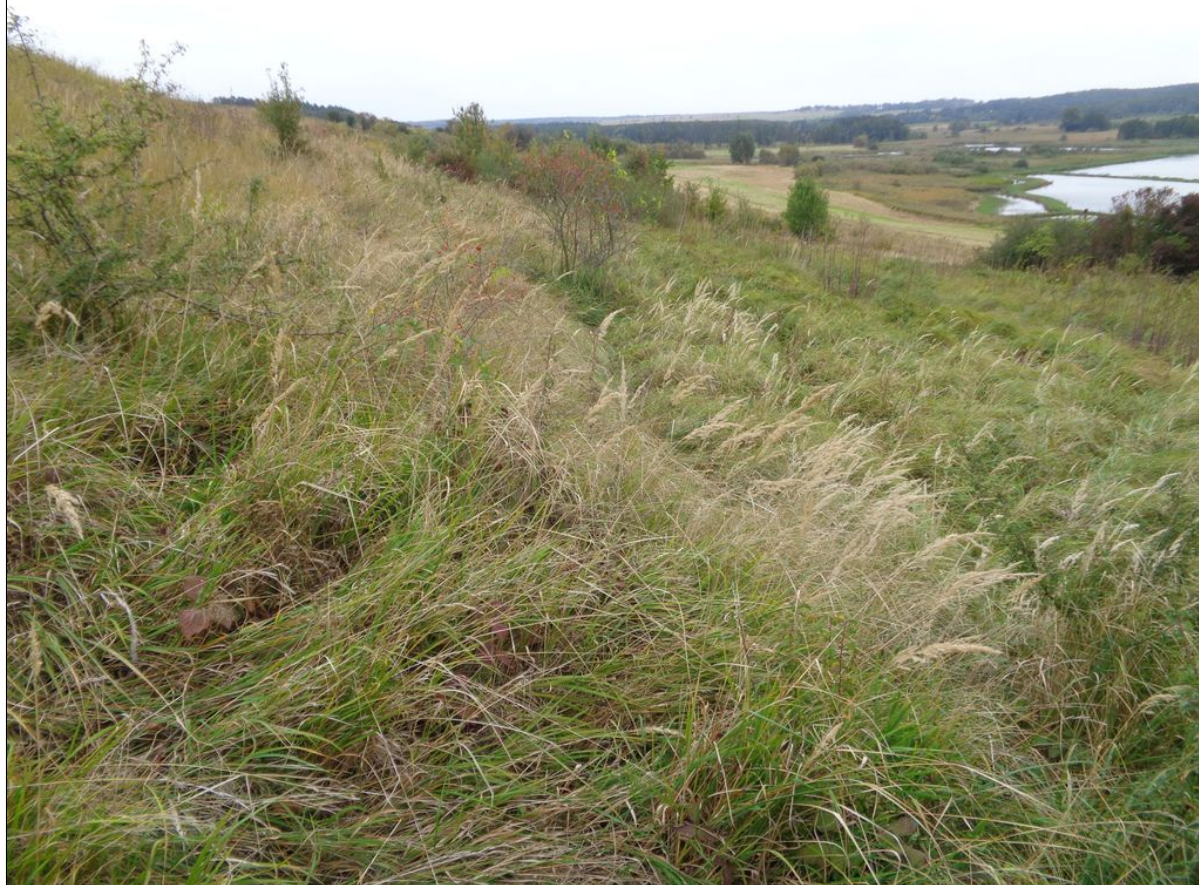
Widok skarpy górnej osuwiska.
