# KARTA REJESTRACYJNA OSUWISKA

3 2 - 1 0 - 0 1 5 - 0 7 8 7 1 4

1. Miejscowość: Żydowo	2. Gmina: Barlinek obszar wiejski	3. Powiat: myśliborski	4. Województwo: zachodniopomorskie
5. Mapa topograficzna: N-33-103-C-d-4	6. Arkusz SMGP 1:50 000: N-33-103-C Brzesko	7. Współrzędne geograficzne: 15° 13'49.112" 53° 00'41.274" E N	
8. Kraina geograficzna: Pojezierze Choszczeńskie	9. Jednostka tektoniczna: Niecki: szczecińska, mogileńsko-łódzka, miechowska	10. Zlewnia: Płonia	
11. Inne dane lokalizacyjne: część działki nr 89/2; obszary leśne na północ od Barlinka, w najbliższym sąsiedztwie droga asfaltowa do Żydowa,

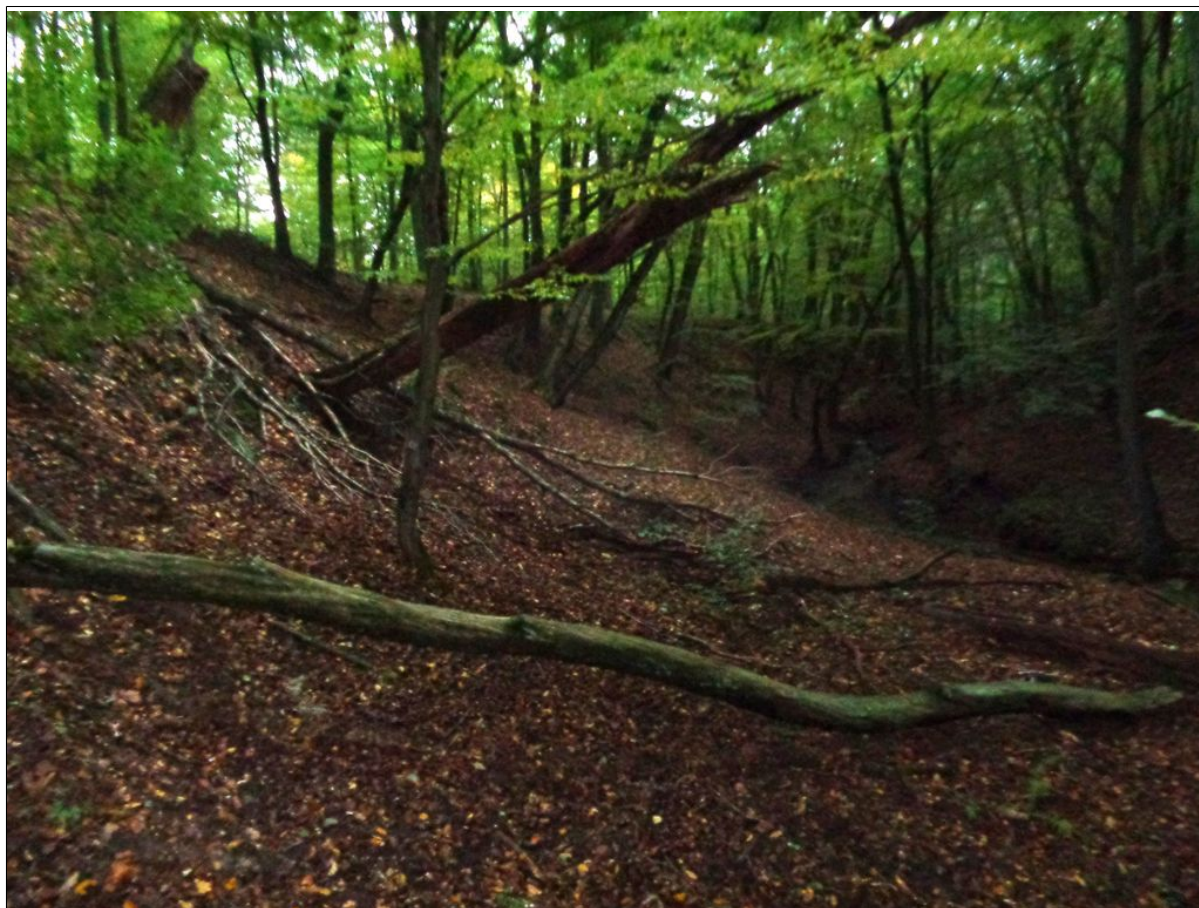
1. Sytuacja geomorfologiczna: skarpa przykorytowa	2. Układ geologiczny: asekwentne	
3. Rodzaj materiału: osuwisko gruntowe (ziemne)	4. Rodzaj ruchu: ZSUW	5. Stopień aktywności: nieaktywne
6. Krótki opis słowny: Niewielkie, nieaktywne osuwisko w dolinie potoku, który tworzy tutaj przełom przez wzgórza morenowe położone w rynn timerlineckiej (rynnie Płoni). Wyraźne skarpy górne osuwiska, czoło w większości rozmyte przez potok.

Widok ogólny osuwiska.

Zabezpieczanie osuwiska jest nieuzasadnione ekonomicznie i technicznie ponieważ nie zagraża żadnym obiektom budowlanym i infrastruktury (obszary leśne).

Nie ma konieczności systematycznej obserwacji obszaru osuwiska.

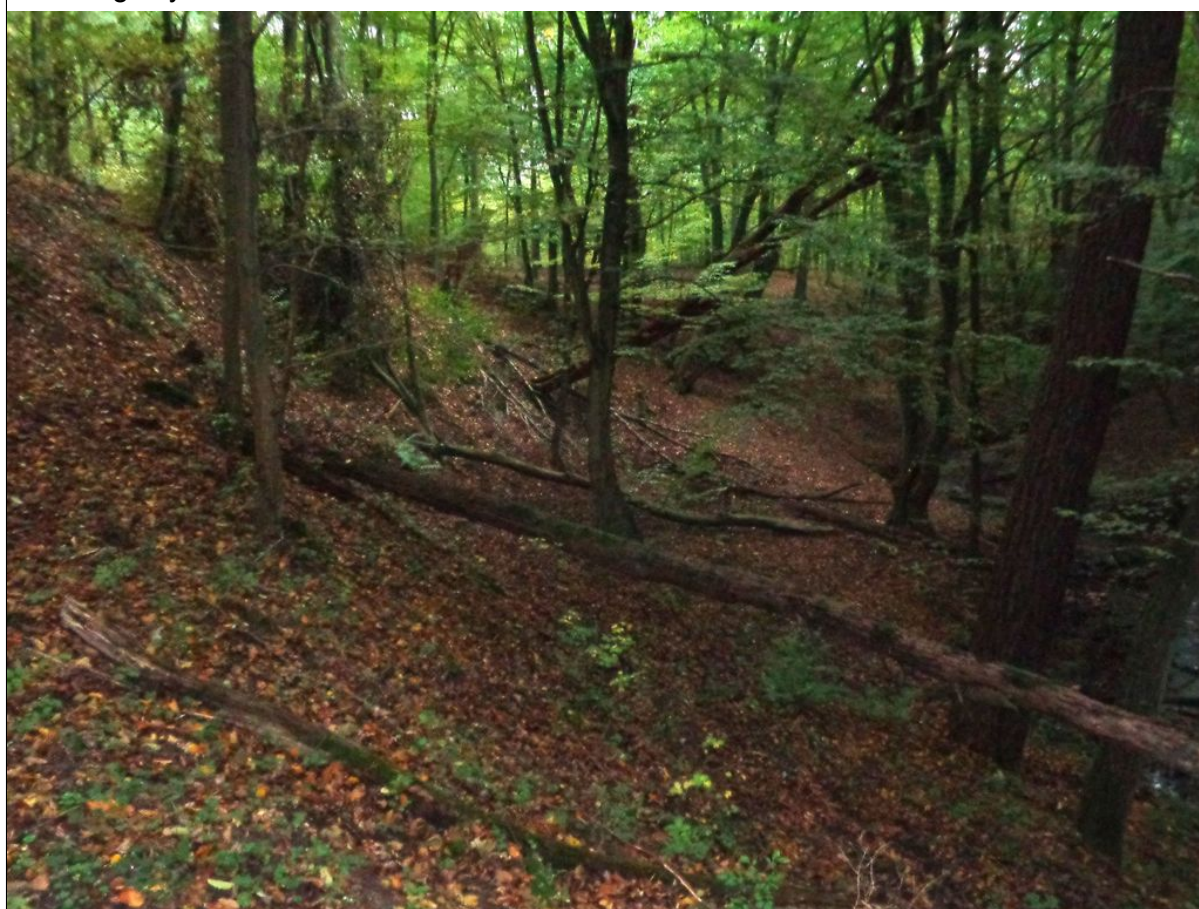
Widok ogólny osuwiska.
