KARTA REJESTRACYJNA OSUWISKA

3 2 - 1 0 - 0 3 5 - 0 7 8 7 5 2

1. Miejscowość: Dolsk	2. Gmina: Dębno obszar wiejski	3. Powiat: myśliborski	4. Województwo: zachodniopomorskie
5. Mapa topograficzna: N-33-114-D-a-2	6. Arkusz SMGP 1:50 000: N-33-114-D Witnica	7. Współrzędne geograficzne: 14 ° 49'46.287" 52 ° 47'59.067" E N	
8. Kraina geograficzna: Pojezierze Choszczeńskie		9. Jednostka tektoniczna: Niecki: szczecińska, mogileńsko- łódzka, miechowska	10. Zlewnia: Myśla
11. Inne dane lokalizacyjne: Południowe zbocze doliny Myśli, około 1 km na SSW od miejscowości Dolsk. Numery ewidencyjne działek: 121, 598

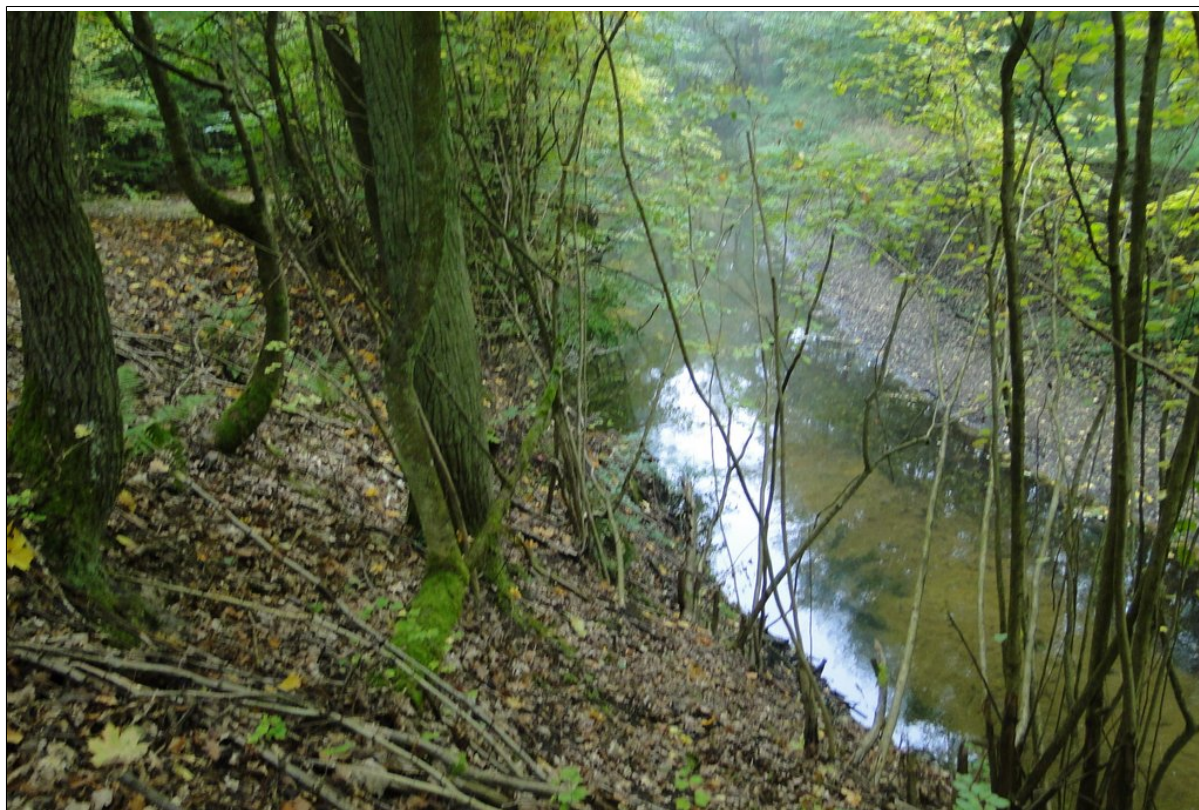
1. Sytuacja geomorfologiczna: skarpa przykorytowa	2. Układ geologiczny: asekwentne	
3. Rodzaj materiału: osuwisko gruntowe (ziemne)	4. Rodzaj ruchu: obryw	5. Stopień aktywności: aktywne okresowo
6. Krótki opis słowny: Osuwisko w całości okresowo aktywne z koluwium rozmytym częściowo przez rzekę. Powierzchnia koluwium lekko pofalowana (muldy).

Widok górnej części osuwiska.

nie ma potrzeby zabezpieczania osuwiska, gdyż brak bezpośredniego zagrożenia dla infrastruktury lub człowieka

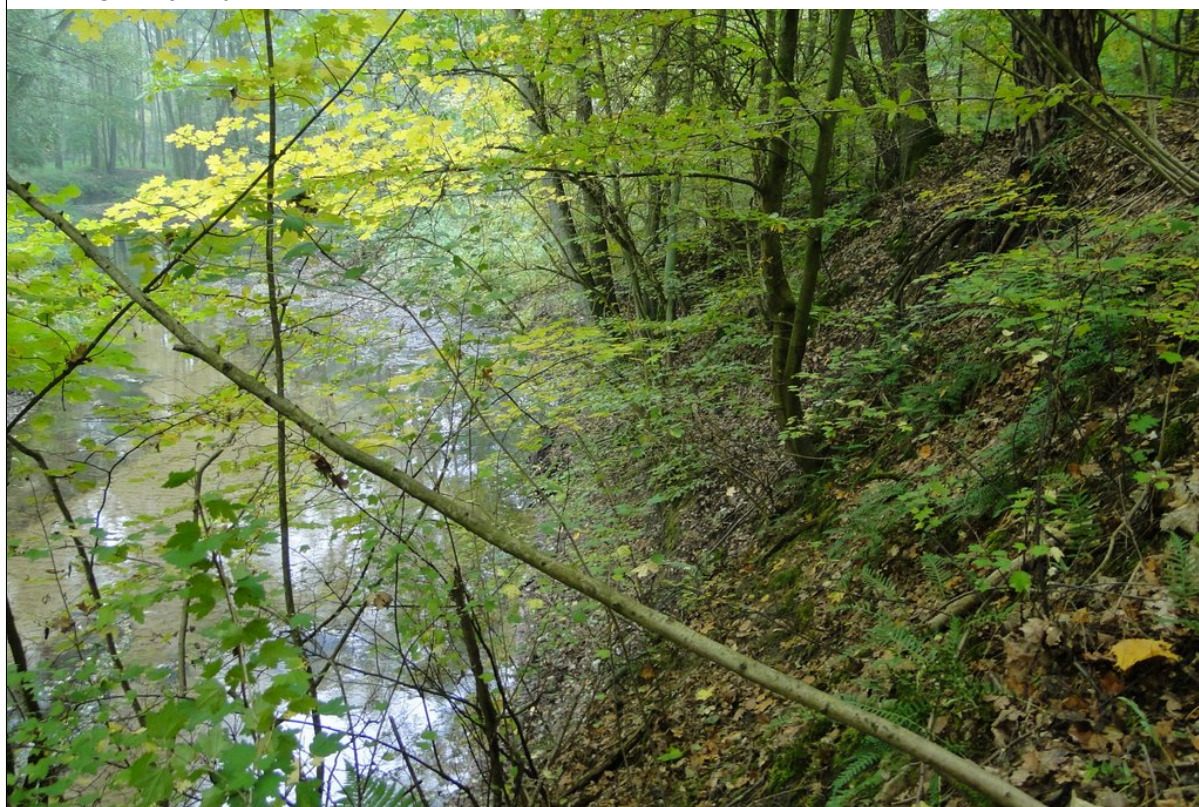
Koluwia osuwiska zachowane na stromym zboczu.
