KARTA REJESTRACYJNA OSUWISKA

3 2 - 1 0 - 0 3 5 - 0 7 8 7 5 3

1. Miejscowość: Sarbinowo	2. Gmina: Dębno obszar wiejski	3. Powiat: myśliborski	4. Województwo: zachodniopomorskie
5. Mapa topograficzna: N-33-126-A-b-1	6. Arkusz SMGP 1:50 000: N-33-126-A Kostrzyn	7. Współrzędne geograficzne: 14 ° 39'15.263" 52 ° 39'20.179" E N	
8. Kraina geograficzna: Pojezierze Choszczeńskie		9. Jednostka tektoniczna: Niecki: szczecińska, mogileńsko- łódzka, miechowska	10. Zlewnia: Myśla
11. Inne dane lokalizacyjne: Południowe zbocze rynny jeziornej, około 1 km na W od miejscowości Sarbinowo. Numery ewidencyjne działek: 85/2

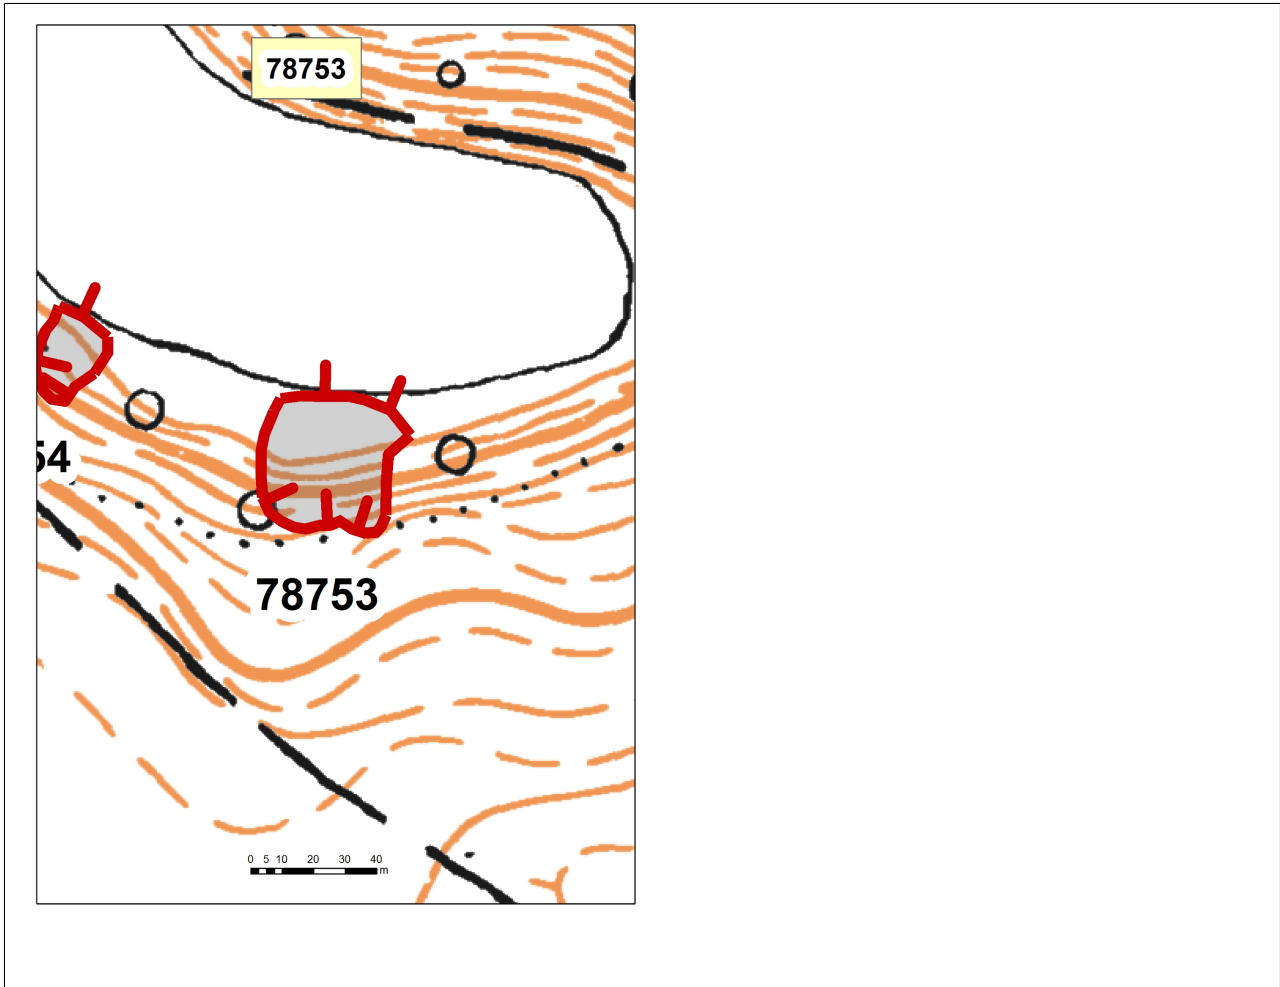
14. Szkic (mapa) osuwiska:

1. Sytuacja geomorfologiczna: zbocze naturalnego zbiornika wodnego - jezioro	2. Układ geologiczny: asekwentne	
3. Rodzaj materiału: osuwisko gruntowe (ziemne)	4. Rodzaj ruchu: ZSUW	5. Stopień aktywności: nieaktywne
6. Krótki opis słowny: Osuwisko w całości nieaktywne z wyraźną skarpią główną. Powierzchnia kolumium lekko pofalowana (muldy), a czoło częściowo rozmyte dochodzi do granicy jeziora.

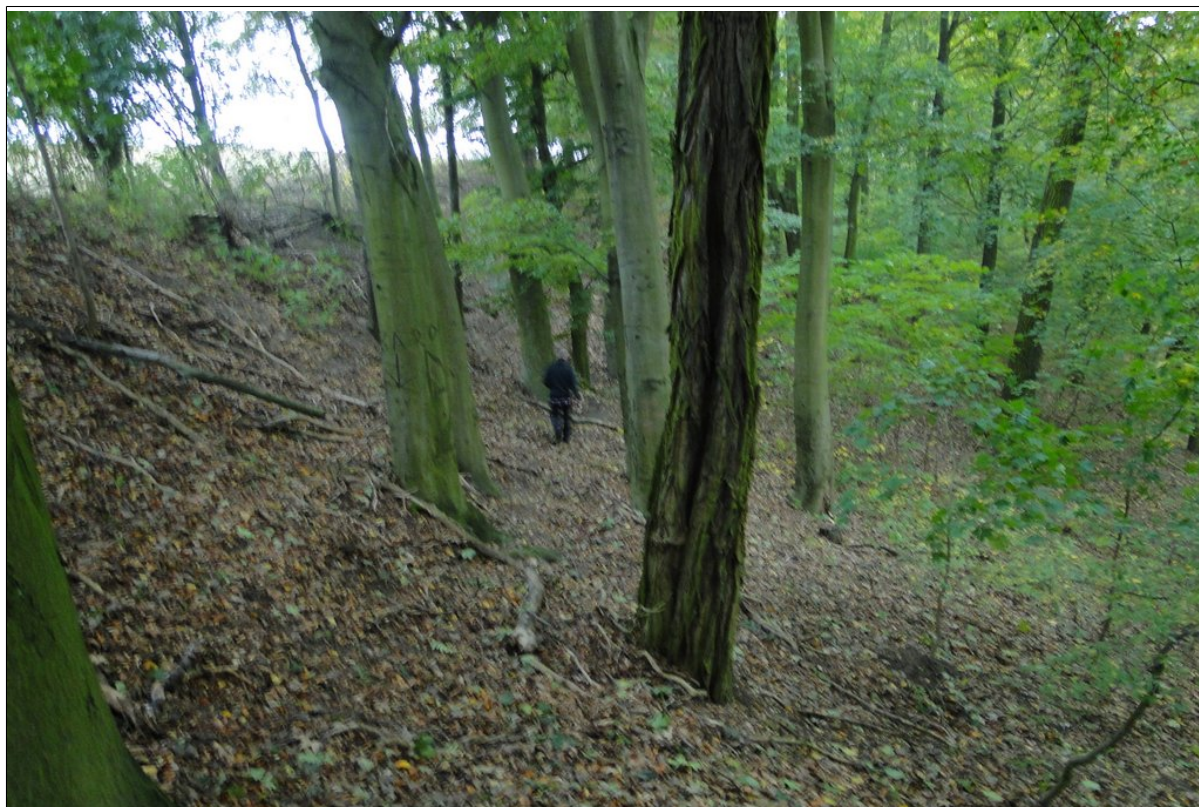
16. Fotografia (-ie) osuwiska:

Koluwia i skarpa główna osuwiska.

nie ma potrzeby zabezpieczania osuwiska, gdyż brak bezpośredniego zagrożenia dla infrastruktury lub człowieka
