KARTA REJESTRACYJNA OSUWISKA

3 2 - 1 0 - 0 3 5 - 0 7 8 7 5 4

1. Miejscowość: Sarbinowo	2. Gmina: Dębno obszar wiejski	3. Powiat: myśliborski	4. Województwo: zachodniopomorskie
5. Mapa topograficzna: N-33-126-A-b-1	6. Arkusz SMGP 1:50 000: N-33-126-A Kostrzyn	7. Współrzędne geograficzne: 14 ° 39'10.693" 52 ° 39'21.153" E N	
8. Kraina geograficzna: Pojezierze Choszczeńskie		9. Jednostka tektoniczna: Niecki: szczecińska, mogileńsko- łódzka, miechowska	10. Zlewnia: Myśla
11. Inne dane lokalizacyjne: Południowo-zachodnie zbocze rynny jeziornej, około 1 km na W od miejscowości Sarbinowo. Numery ewidencyjne działek: 85/2

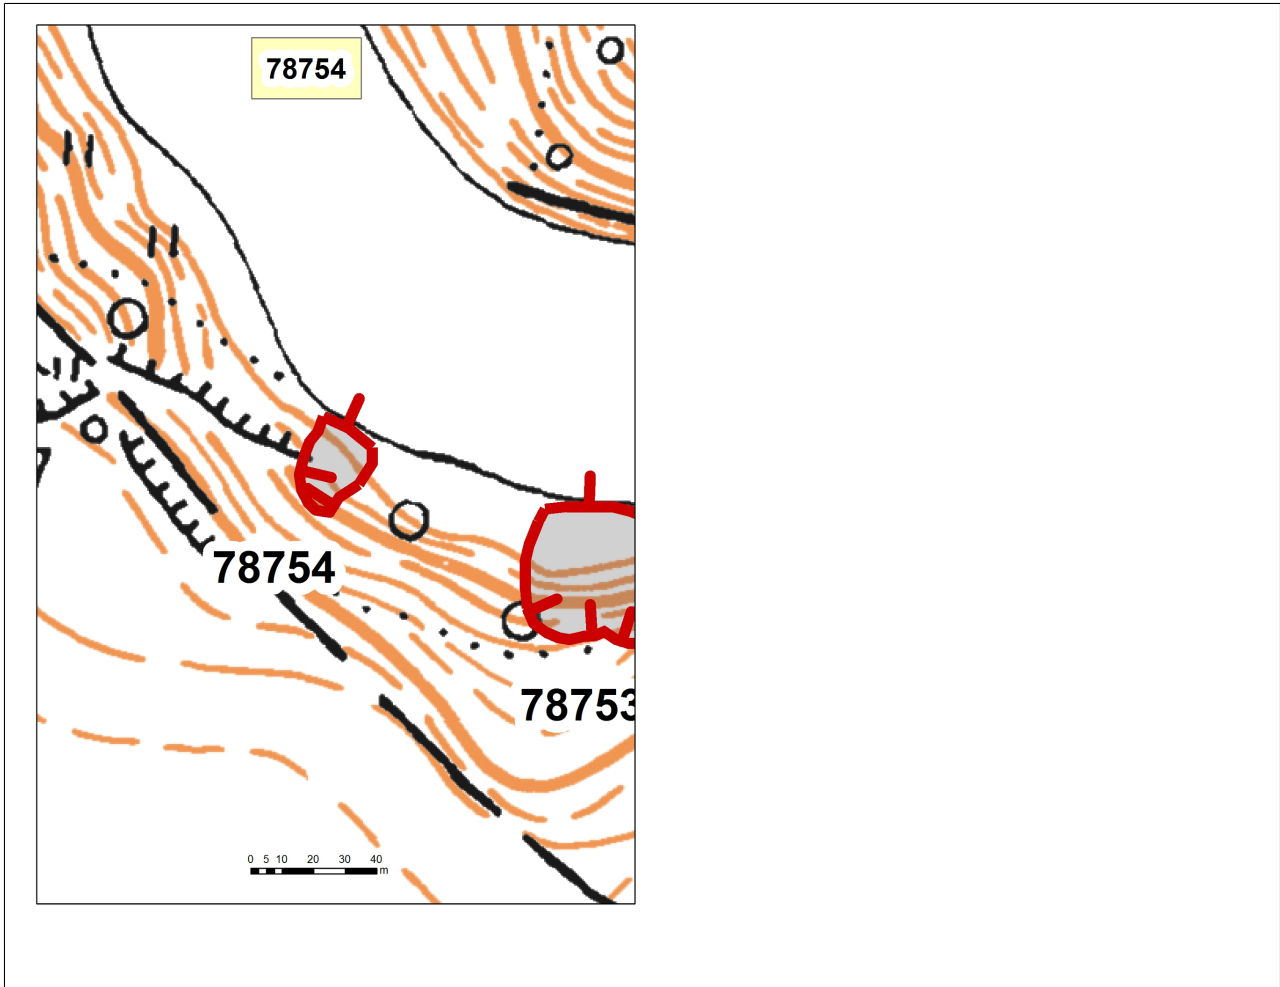
14. Szkic (mapa) osuwiska:

1. Sytuacja geomorfologiczna: zbocze naturalnego zbiornika wodnego - jezioro	2. Układ geologiczny: asekwentne	
3. Rodzaj materiału: osuwisko gruntowe (ziemne)	4. Rodzaj ruchu: zsuw	5. Stopień aktywności: nieaktywne
6. Krótki opis słowny: Osuwisko w całości nieaktywne, mocno zarośnięte; czoło częściowo rozmyte przez wody jeziora.

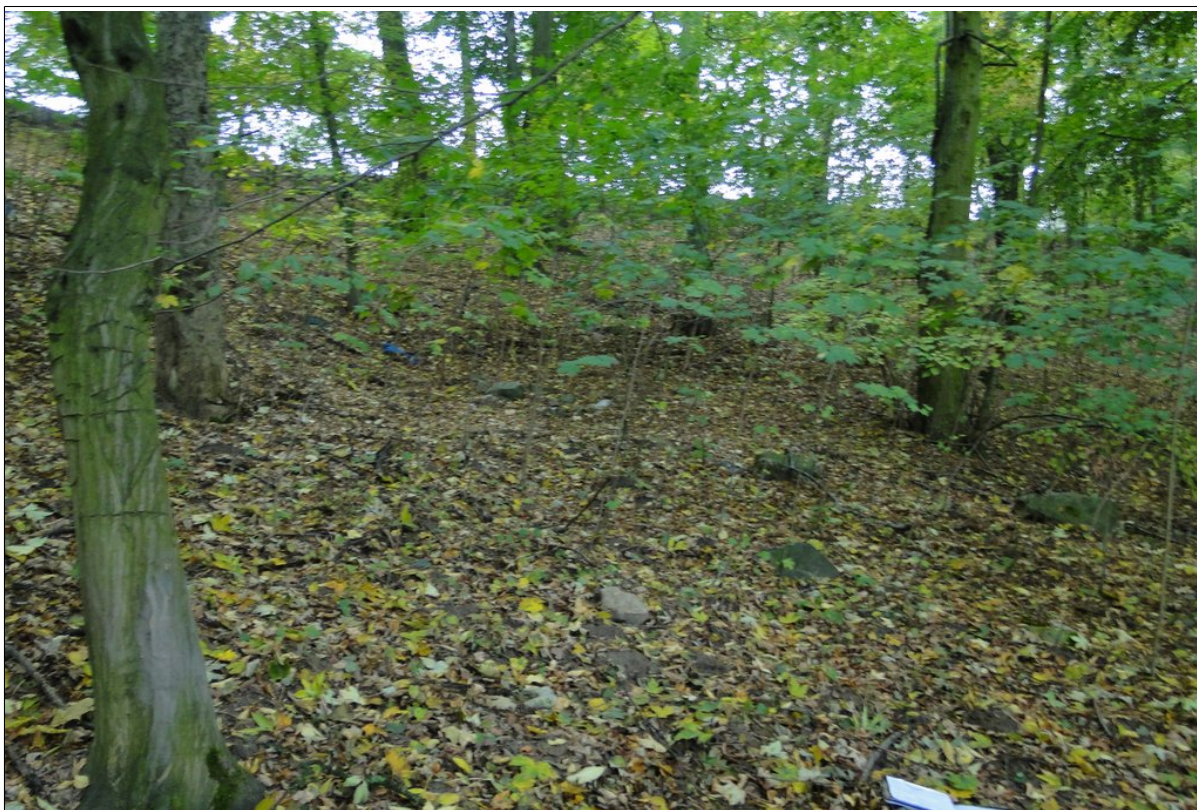
16. Fotografia (-ie) osuwiska:

Górna część osuwiska wraz z widocznymi, lekko pofalowanymi koluwiami.

nie ma potrzeby zabezpieczania osuwiska, gdyż brak bezpośredniego zagrożenia dla infrastruktury lub człowieka
