# KARTA REJESTRACYJNA OSUWISKA

3 2 - 1 0 - 0 3 5 - 0 7 8 7 5 5

1. Miejscowość: Choszczówko	2. Gmina: Dębno obszar wiejski	3. Powiat: myśliborski	4. Województwo: zachodniopomorskie
5. Mapa topograficzna: N-33-114-C-b-2	6. Arkusz SMGP 1:50 000: N-33-114-C Dębno	7. Współrzędne geograficzne: 14 ° 41'57.282" 52 ° 48'35.559" E N	
8. Kraina geograficzna: Pojezierze Choszczeńskie		9. Jednostka tektoniczna: Niecki: szczecińska, mogileńsko- łódzka, miechowska	10. Zlewnia: Kosa
11. Inne dane lokalizacyjne: Południowe zbocze doliny Kosy, około 2 km na SW od miejscowości Przyłuszczka. Numery ewidencyjne działek: 375

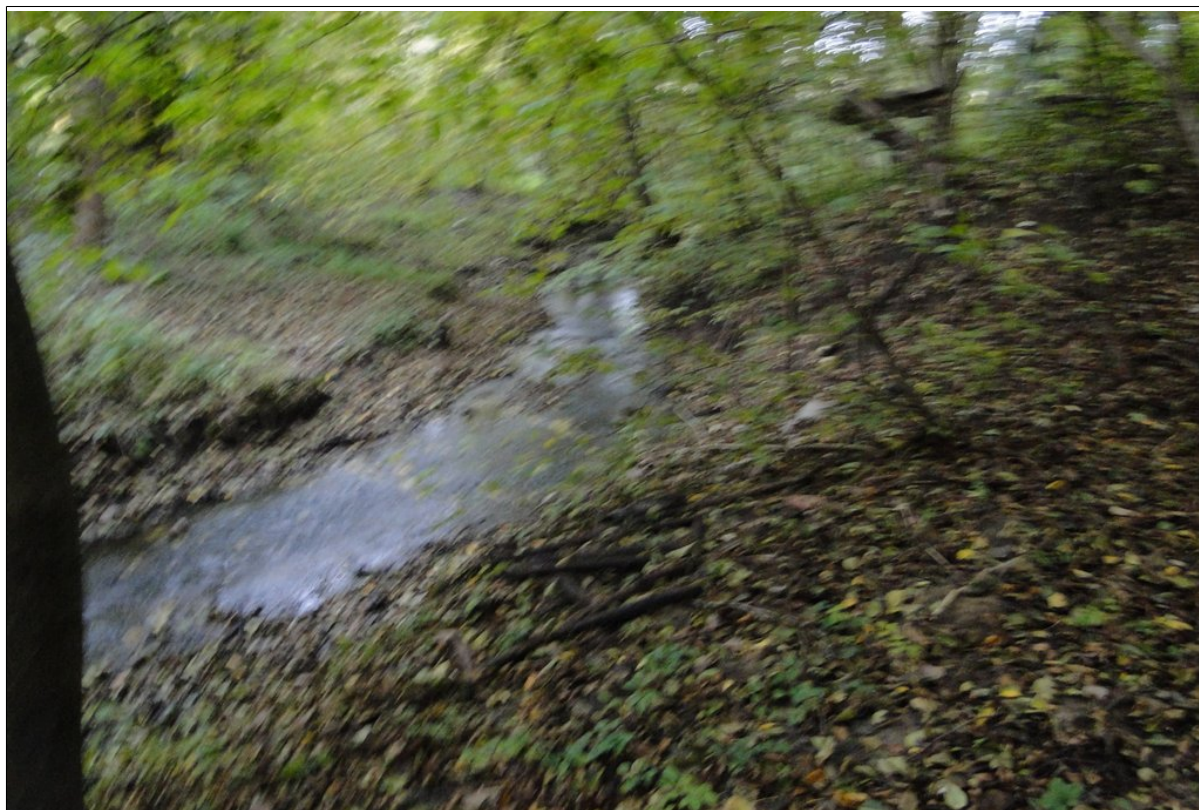
**16. Fotografia (-ie) osuwiska:**

Koluwia w dolnej części osuwiska, erodowanej przez potok.

nie ma potrzeby zabezpieczania osuwiska, gdyż brak bezpośredniego zagrożenia dla infrastruktury lub człowieka
