# KARTA REJESTRACYJNA OSUWISKA

3 2 - 1 0 - 0 3 5 - 0 7 8 7 5 6

| 11. Inne dane lokalizacyjne:<br>Południowo-zachodni brzeg Jeziora Czaple. Numery ewidencyjne działek: 46, 391 | | | |

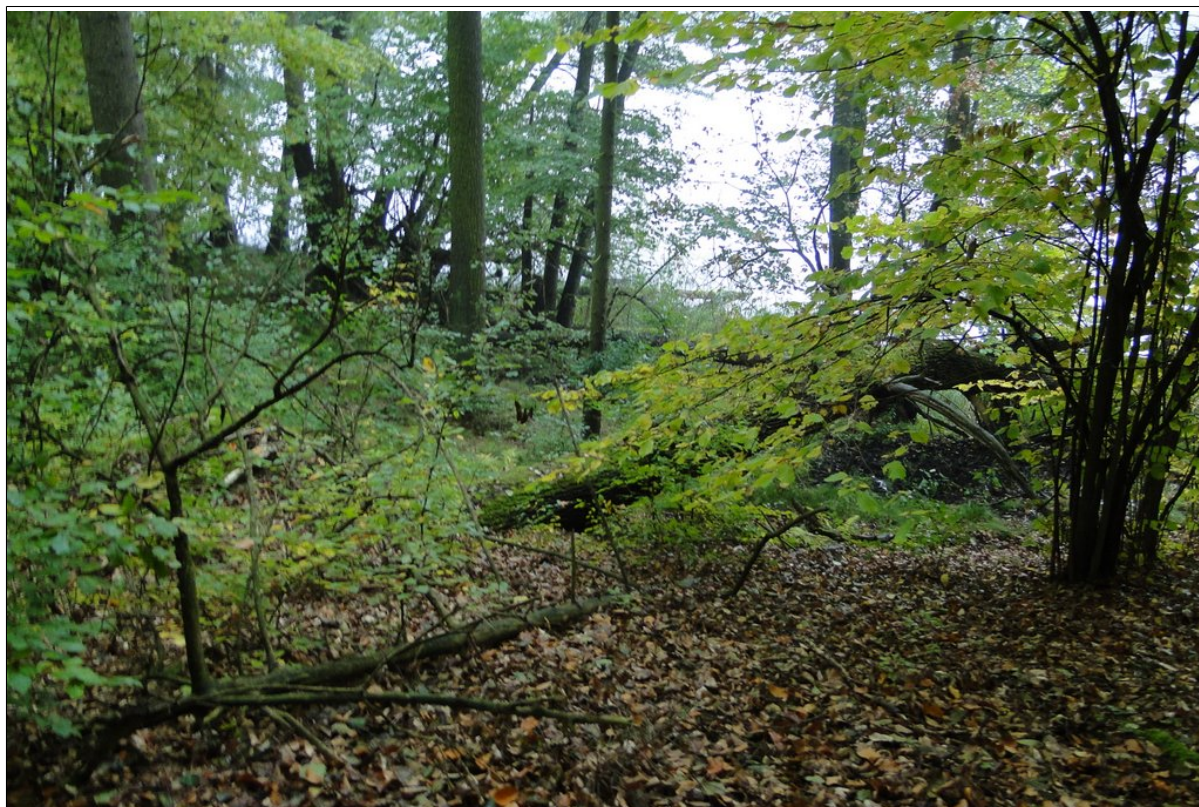
Górna część osuwiska z widoczną, częściowo zatartą skarpą główną.

nie ma potrzeby zabezpieczania osuwiska, gdyż brak bezpośredniego zagrożenia dla infrastruktury lub człowieka

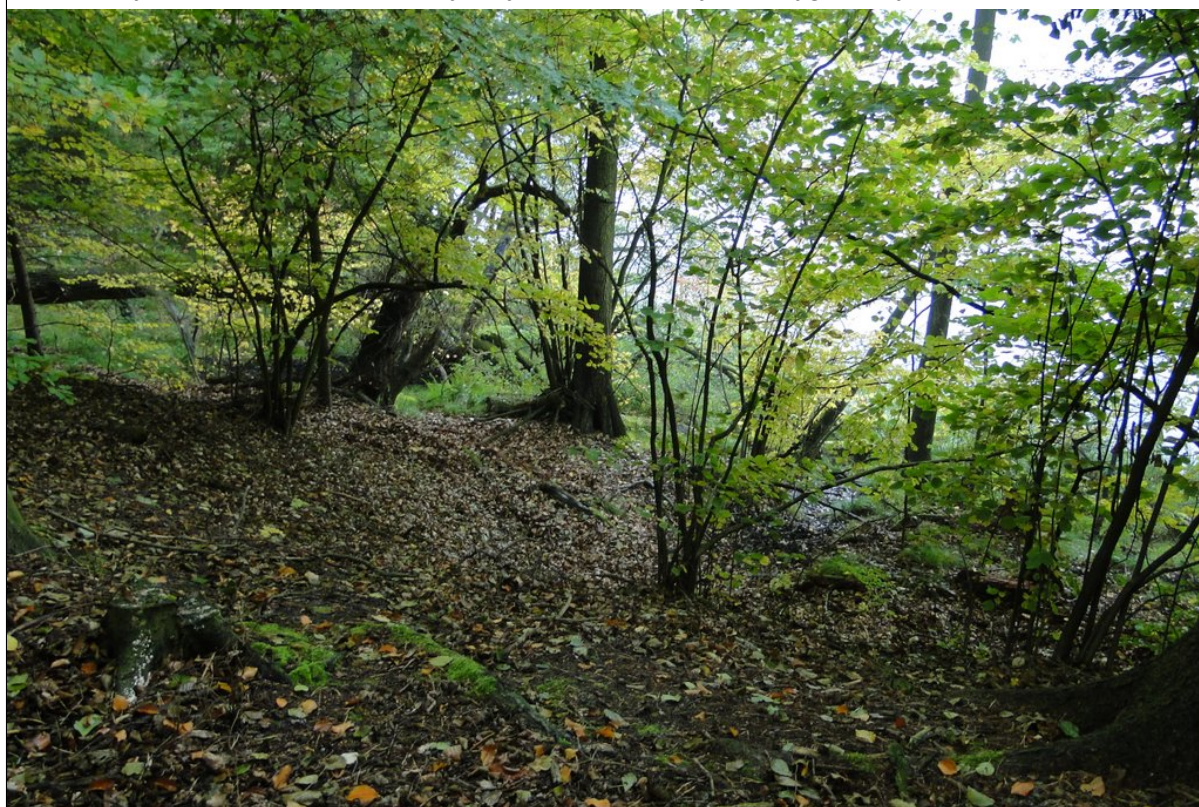
Koluwia osuwiskowe, miejscami podmokłe.
