KARTA REJESTRACYJNA OSUWISKA

3 2 - 1 0 - 0 3 5 - 0 7 8 7 5 7

1. Miejscowość: Mostno	2. Gmina: Dębno obszar wiejski	3. Powiat: myśliborski	4. Województwo: zachodniopomorskie
5. Mapa topograficzna: N-33-114-C-d-2	6. Arkusz SMGP 1:50 000: N-33-114-C Dębno	7. Współrzędne geograficzne: 14 ° 44'50.73" E 52 ° 43'25.618" N	
8. Kraina geograficzna: Pojezierze Choszczeńskie		9. Jednostka tektoniczna: Niecki: szczecińska, mogileńsko-łódzka, miechowska	10. Zlewnia: Myśla
11. Inne dane lokalizacyjne: Południowe zbocze doliny Myśli, około 2,5-3 km od Dębna w kierunku SE. Numery ewidencyjne działek: 310/2

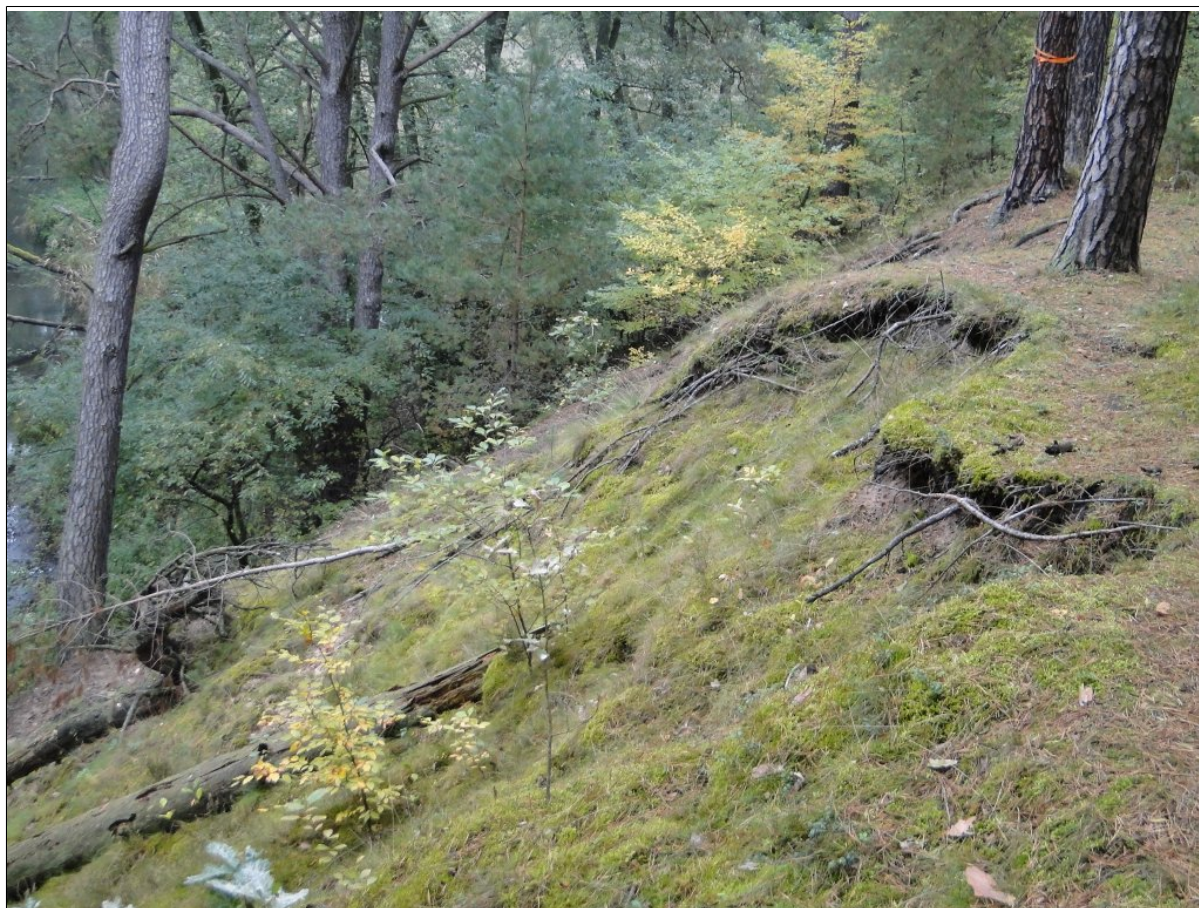
1. Sytuacja geomorfologiczna: stok cały	2. Układ geologiczny: asekwentne	
3. Rodzaj materiału: osuwisko gruntowe (ziemne)	4. Rodzaj ruchu: obryw	5. Stopień aktywności: aktywne ciągle
6. Krótki opis słowny: Osuwisko na zakolu rzeki, w całości aktywne, o bardzo wyraźnej skarpie głównej i wyraźnych koluwiach. Osuwisko składa się z kilku połączonych obrywów.

9. Wysokość skarpy głównej: 4.0 m	10. Nachylenie skarpy głównej: 46 °	11. Szczeliny powyżej skarpy głównej: Nie stwierdzono	12. Skarpy wtórne: Nie występują
--------------------------------------	--	--	-------------------------------------

skarpa główna osuwiska z widocznymi, świeżymi obrywami.

nie ma potrzeby zabezpieczania osuwiska, gdyż brak bezpośredniego zagrożenia dla infrastruktury lub człowieka

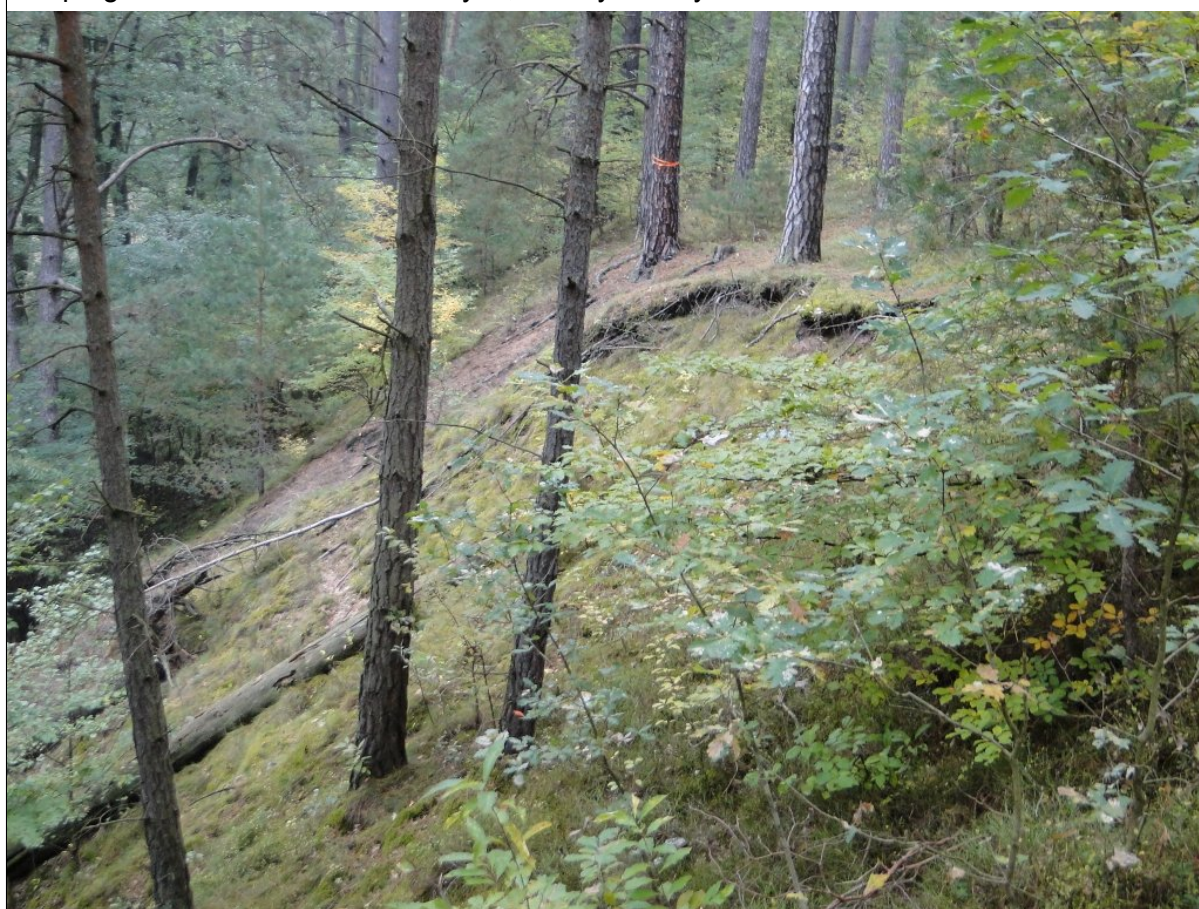
Widok na większą część osuwiska.
