KARTA REJESTRACYJNA OSUWISKA

3 2 - 1 0 - 0 3 5 - 0 7 8 7 7 1

1. Miejscowość: Mostno	2. Gmina: Dębno obszar wiejski	3. Powiat: myśliborski	4. Województwo: zachodniopomorskie
5. Mapa topograficzna: N-33-114-C-d-2	6. Arkusz SMGP 1:50 000: N-33-114-C Dębno	7. Współrzędne geograficzne: 14 ° 44'38.69" E 52 ° 43'21.262" N	
8. Kraina geograficzna: Pojezierze Choszczeńskie		9. Jednostka tektoniczna: Niecki: szczecińska, mogileńsko-łódzka, miechowska	10. Zlewnia: Myśla
11. Inne dane lokalizacyjne: Południowe zbocze doliny Myśli, około 2,5-3 km od Dębna w kierunku SE. Numery ewidencyjne działek: 311/2

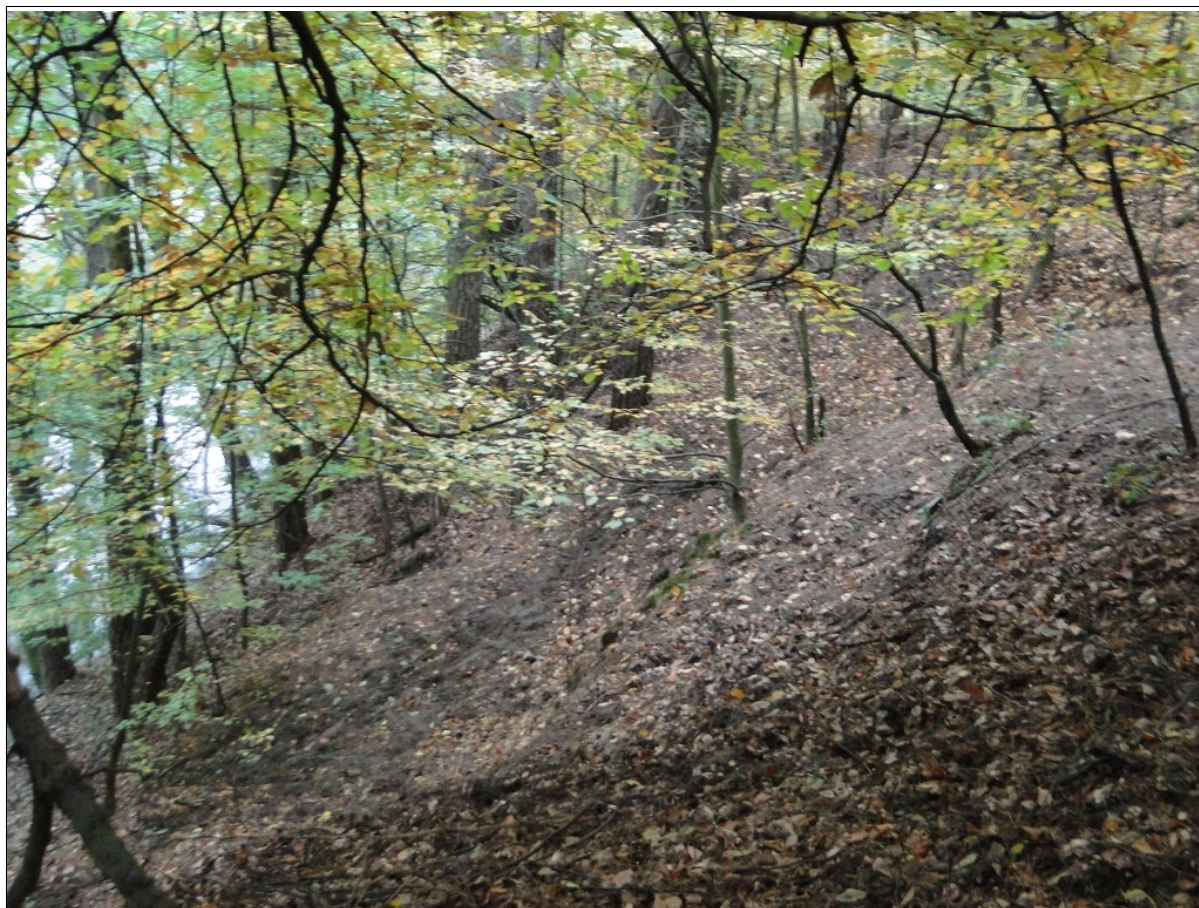
Koluwia osuwiskowe w górnej części.

nie ma potrzeby zabezpieczania osuwiska, gdyż brak bezpośredniego zagrożenia dla infrastruktury lub człowieka

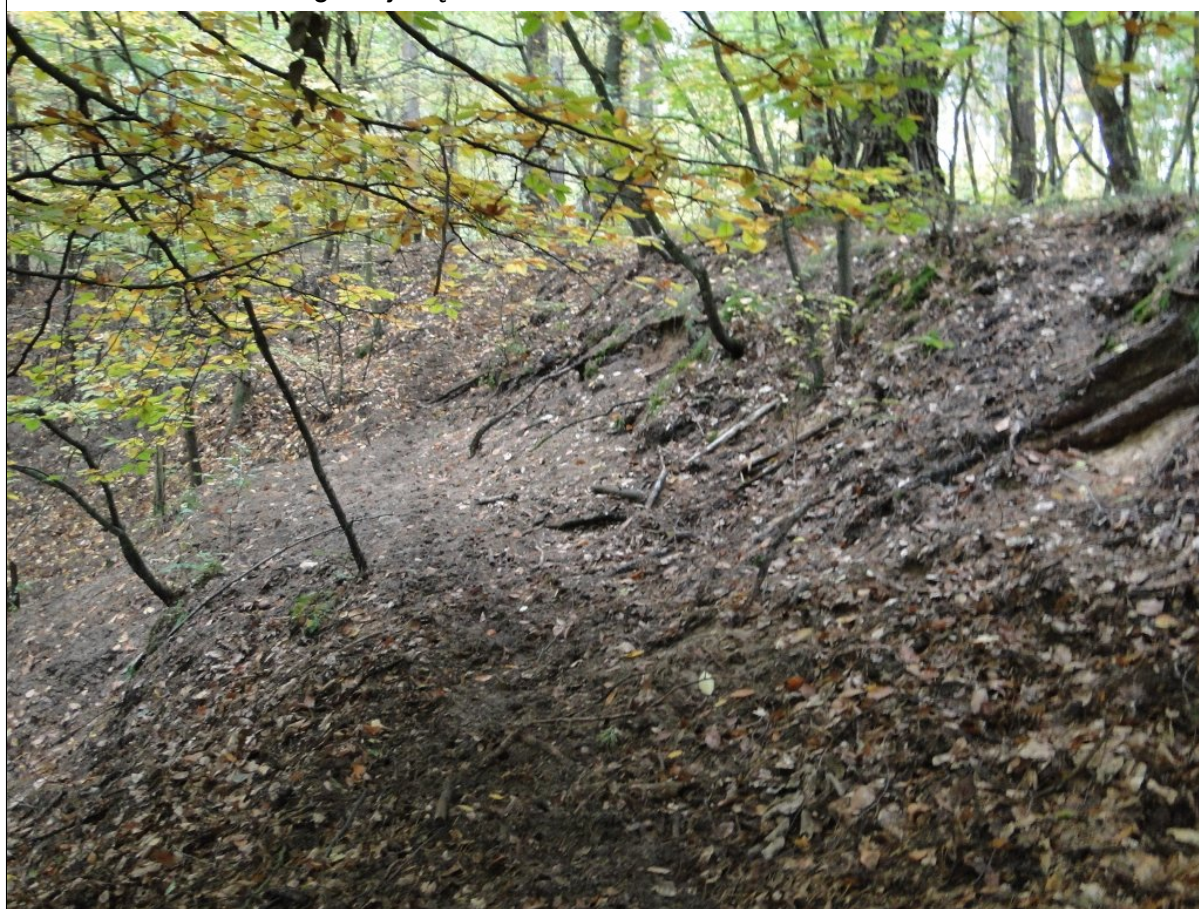
Widok skarpy głównej osuwiska, porośniętej drzewami.
