KARTA REJESTRACYJNA OSUWISKA

3 2 - 1 0 - 0 3 5 - 0 7 8 7 7 2

1. Miejscowość: Mostno	2. Gmina: Dębno obszar wiejski	3. Powiat: myśliborski	4. Województwo: zachodniopomorskie
5. Mapa topograficzna: N-33-114-C-d-2	6. Arkusz SMGP 1:50 000: N-33-114-C Dębno	7. Współrzędne geograficzne: 14 ° 44'07.556" 52 ° 43'24.445" E N	
8. Kraina geograficzna: Pojezierze Choszczeńskie		9. Jednostka tektoniczna: Niecki: szczecińska, mogileńsko- łódzka, miechowska	10. Zlewnia: Myśla
11. Inne dane lokalizacyjne: Południowe zbocze doliny Myśli, około 2,5-3 km od Dębna w kierunku SE. Numery ewidencyjne działek: 311/2

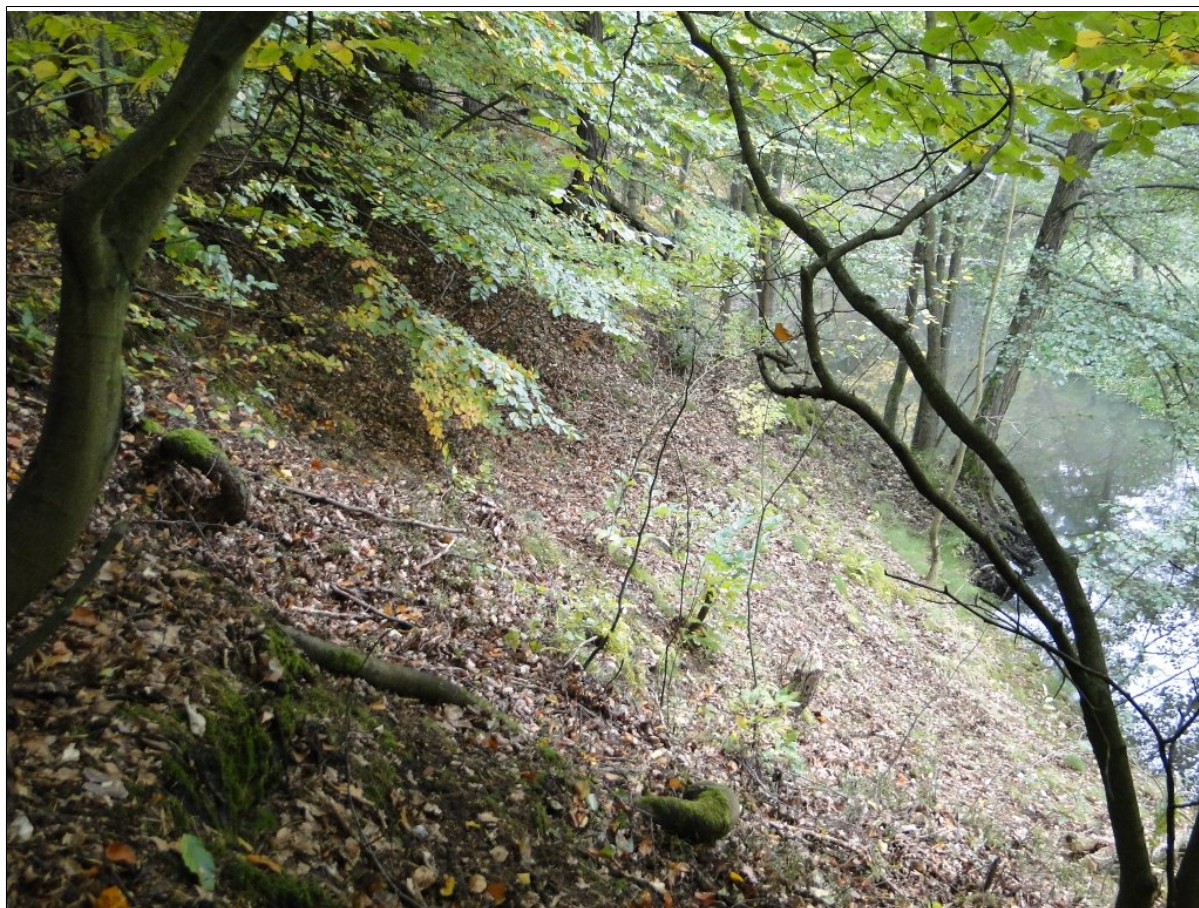
Widok z góry na koluwia osuwiskowe, schodzące do potoku.

nie ma potrzeby zabezpieczania osuwiska, gdyż brak bezpośredniego zagrożenia dla infrastruktury lub człowieka

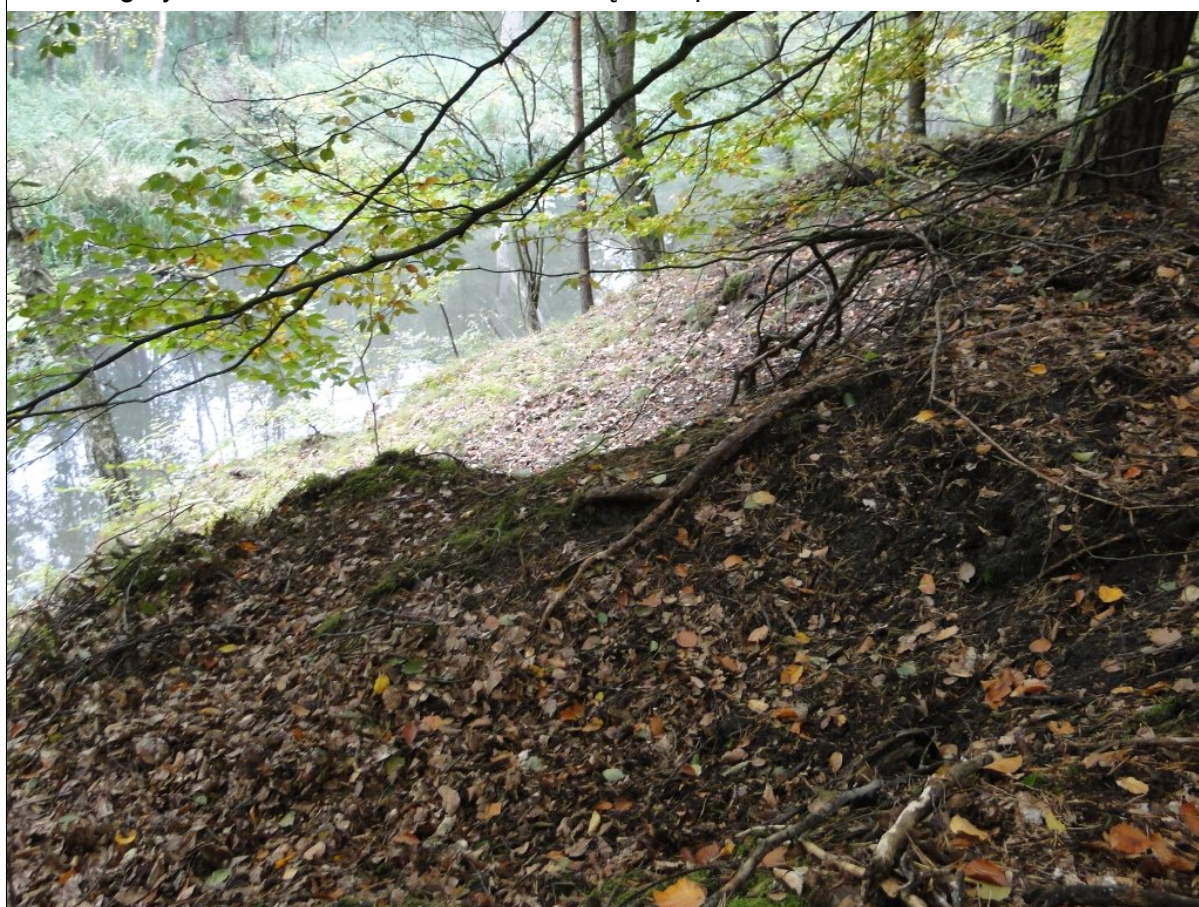
9. Wysokość skarpy głównej: 1.0 m	10. Nachylenie skarpy głównej: 30 °	11. Szczeliny powyżej skarpy głównej: Nie stwierdzono	12. Skarpy wtórne: Nie występują
--------------------------------------	--	--	-------------------------------------

Skarpa główna osuwiska.
