# KARTA REJESTRACYJNA OSUWISKA

3 2 - 1 0 - 0 2 2 - 0 9 9 1 0 0

1. Miejscowość: Reczyce	2. Gmina: Boleszkowice gm. wiejska	3. Powiat: myśliborski	4. Województwo: zachodniopomorskie
5. Mapa topograficzna: N-33-114-C-C-4	6. Arkusz SMGP 1:50 000: N-33-114-C Dębno (385)	7. Współrzędne geograficzne: 14° 34'54.315" E	52° 40'39.374" N
8. Kraina geograficzna: Równina Gorzowska	9. Jednostka tektoniczna: Niecki: szczecińska, mogileńsko- łódzka, miechowska	10. Zlewnia: Myśla	
11. Inne dane lokalizacyjne: działka 480

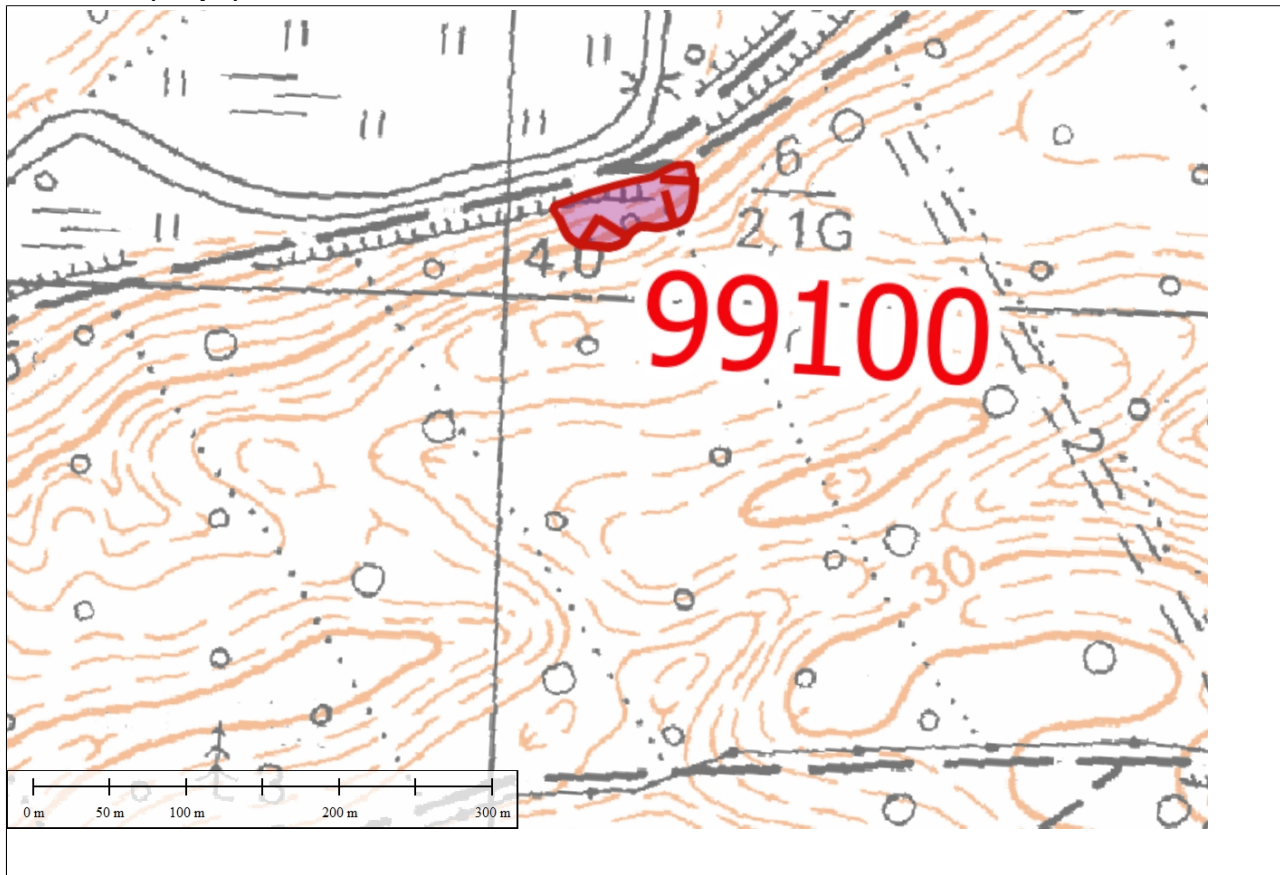
### 14. Szkic (mapa) osuwiska:

1. Sytuacja geomorfologiczna: stok cały	2. Układ geologiczny: asekwentne		
3. Rodzaj materiału: osuwisko gruntowe (ziemne)	4. Rodzaj ruchu: zsuw	5. Stopień aktywności: aktywne okresowo	
6. Krótki opis słowny: Osuwisko okresowo aktywne złożone z wyraźnych zerw, ale bez wyraźnych form wewnątrzosuwiskowych. Miejscami ślady niewielkiej "dzikiej" eksploatacji. Poniżej droga, która nieco podcina czoło.

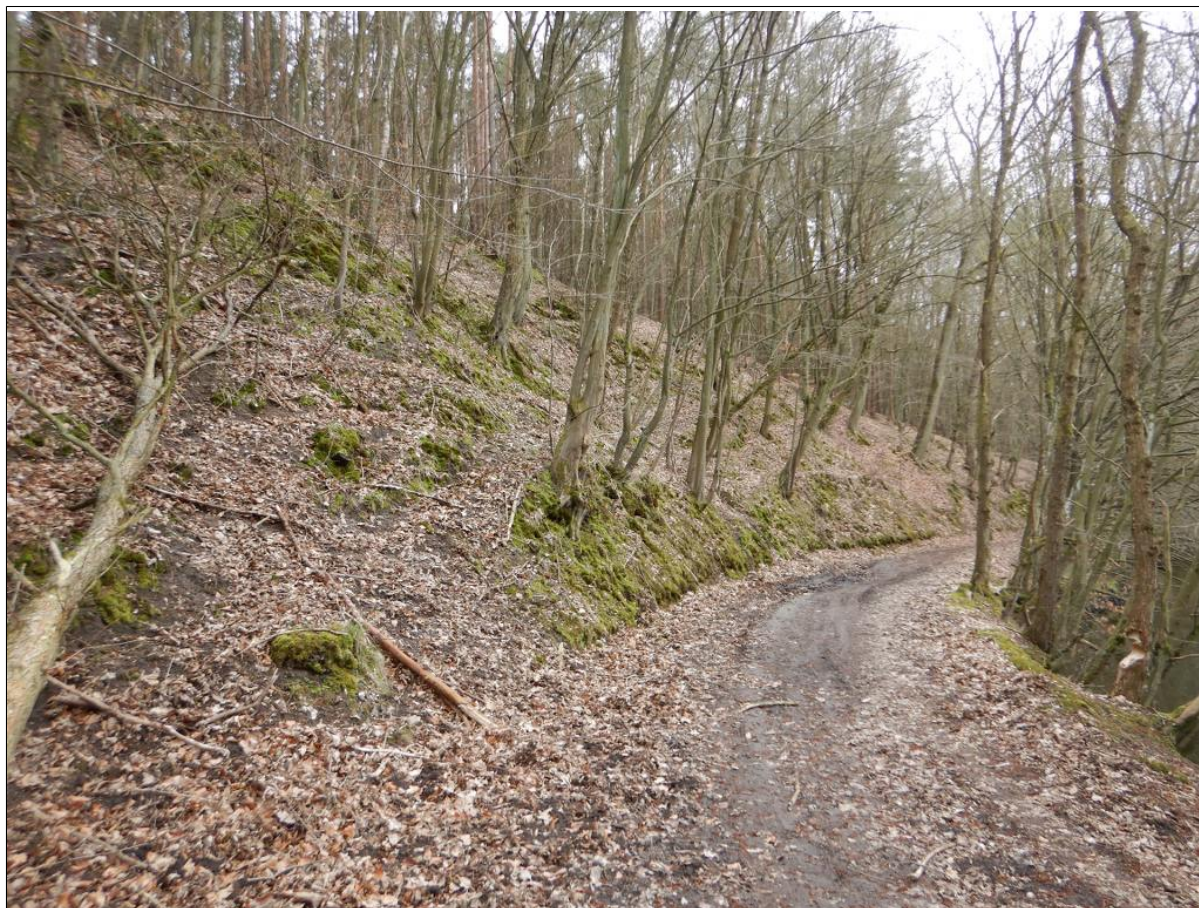
Droga wzdłuż czoła

Nie ma potrzeby zabezpieczenia.

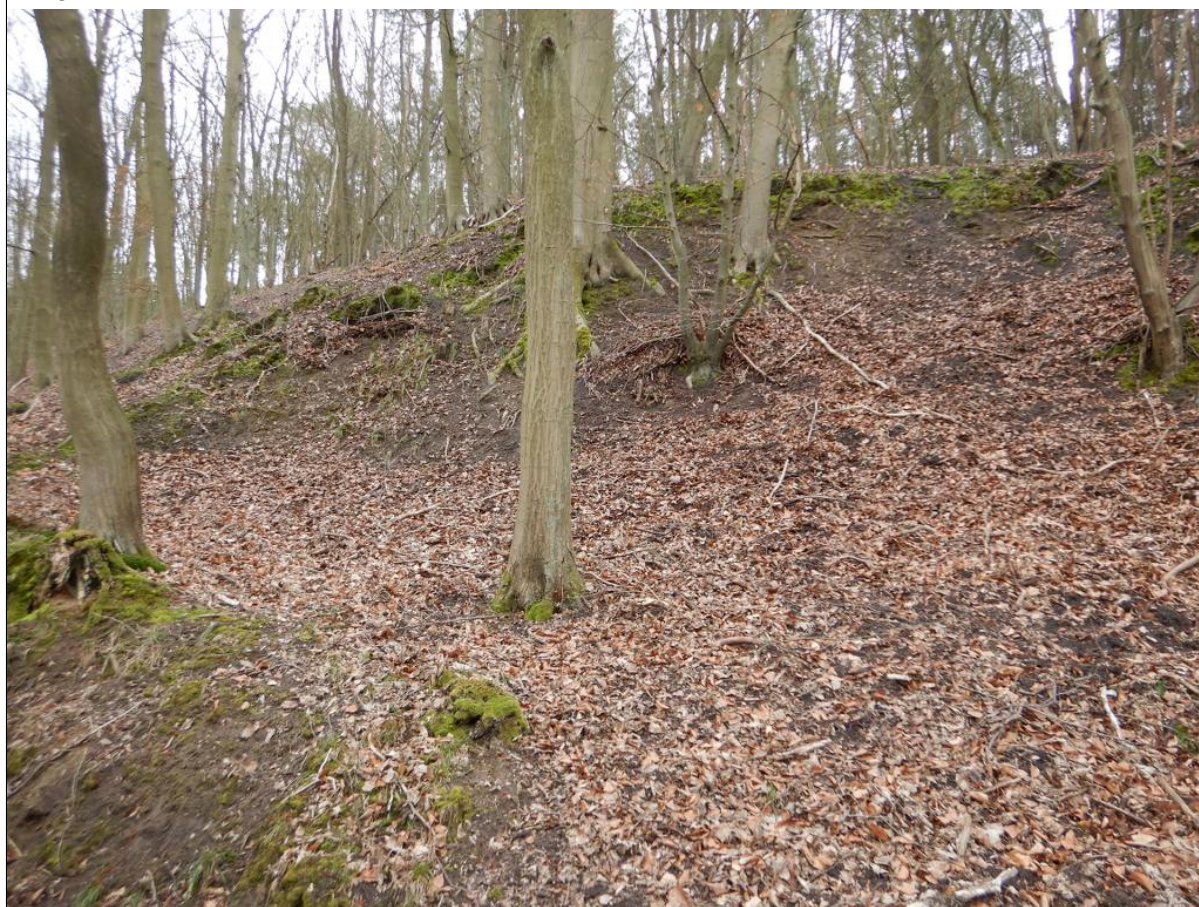
9. Wysokość skarpy głównej: 2.0 m	10. Nachylenie skarpy głównej: 38°	11. Szczeliny powyżej skarpy głównej: Nie stwierdzono	12. Skarpy wtórne: Nie występują
--------------------------------------	---------------------------------------	--	-------------------------------------

Fragment skarpy głównej
