KARTA REJESTRACYJNA OSUWISKA

3 2 - 1 0 - 0 5 2 - 0 9 9 0 9 8

1. Miejscowość: Trzcinna	2. Gmina: Nowogródek Pomorski gm. wiejska	3. Powiat: myśliborski	4. Województwo: zachodniopomorskie
5. Mapa topograficzna: N-33-114-B-d-2	6. Arkusz SMGP 1:50 000: N-33-114-B Myślibórz (346)	7. Współrzędne geograficzne: 14 ° 58'36.176" E	52 ° 52'59.3" N
8. Kraina geograficzna: Równina Gorzowska	9. Jednostka tektoniczna: Niecki: szczecińska, mogileńsko- łódzka, miechowska	10. Zlewnia: Na N od j. Koziego	
11. Inne dane lokalizacyjne: Nieczynne wyrobiska na W od Trzciny, działka 245

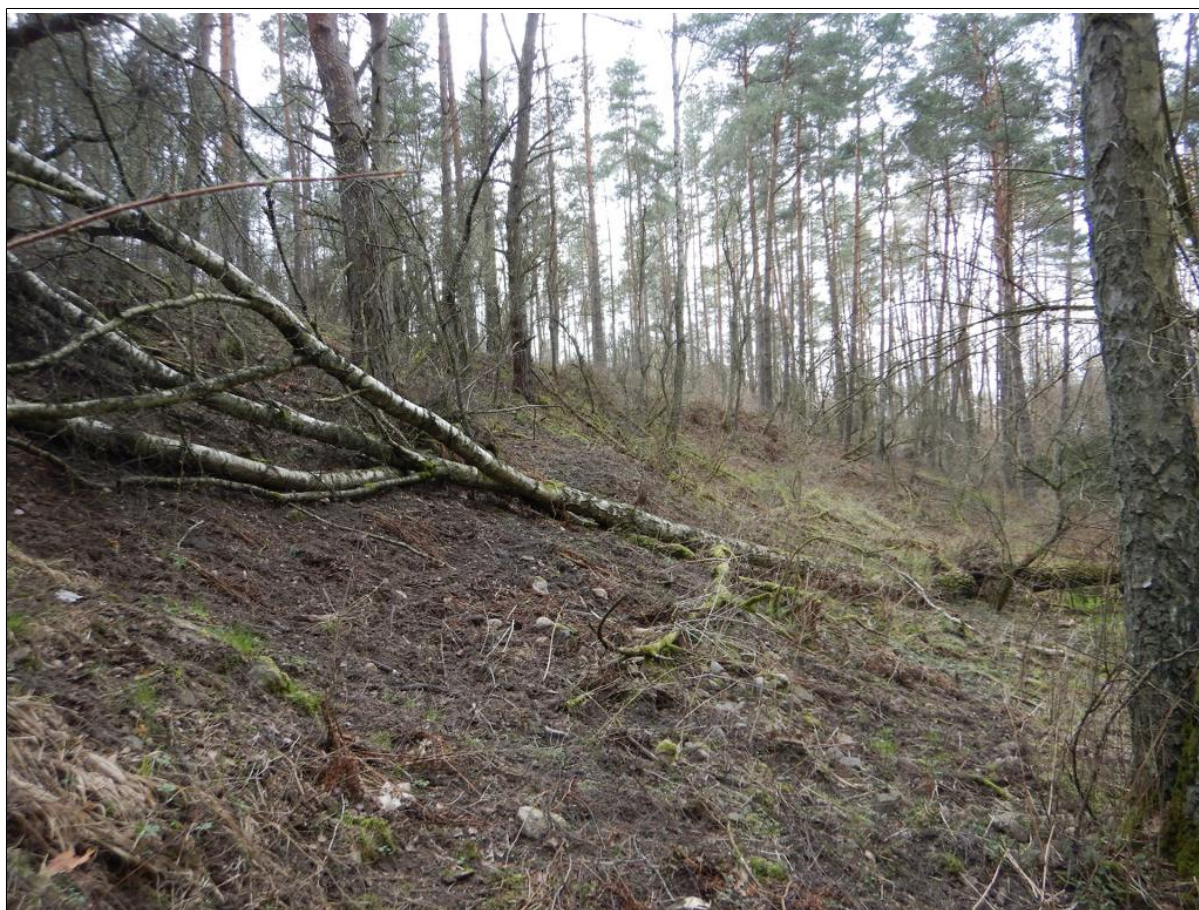
13. Wysokość czola: 0.4 m	14. Długość powierzchni koluwium: 15 m	15. Nachylenie powierzchni koluwium: 24 °	16. Miąższość: mierzona: m szacowana: 2.0 m	
------------------------------	---	--	---	--

Fragment kolumium

Nie ma potrzeby zabezpieczenia ze względu na brak infrastruktury.

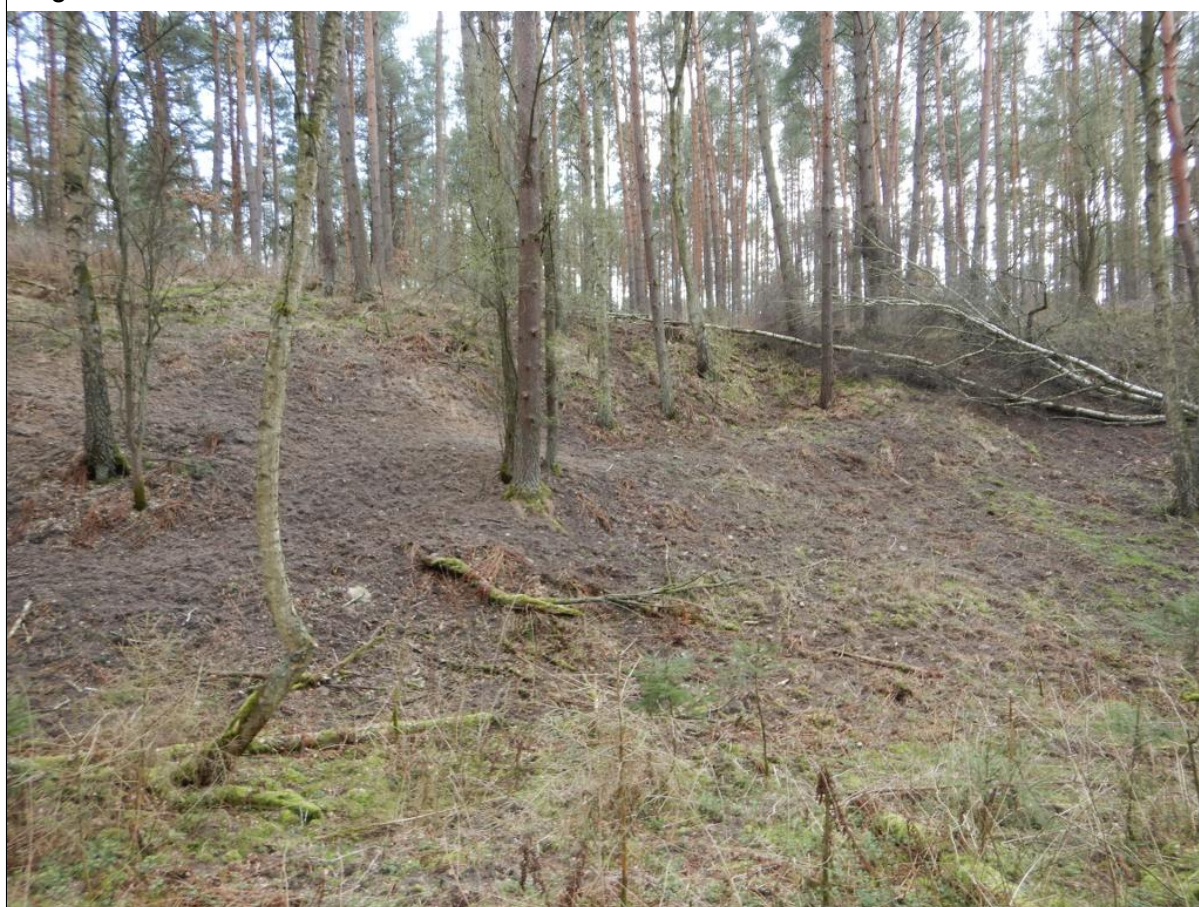
9. Wysokość skarpy głównej: 2.0 m	10. Nachylenie skarpy głównej: 28 °	11. Szczeliny powyżej skarpy głównej: Nie stwierdzono	12. Skarpy wtórne: Nie występują
--------------------------------------	--	--	-------------------------------------

Skarpa główna
