KARTA REJESTRACYJNA OSUWISKA

3 2 - 1 0 - 0 5 2 - 0 9 9 4 7 3

1. Miejscowość: Nowogródek Pomorski	2. Gmina: Nowogródek Pomorski gm. wiejska	3. Powiat: myśliborski	4. Województwo: zachodniopomorskie
5. Mapa topograficzna: N-33-115-A-c-1	6. Arkusz SMGP 1:50 000: N-33-115-A Barlinek (347)	7. Współrzędne geograficzne: 15° 01'31.748" E	52° 53'57.887" N
8. Kraina geograficzna: Pojezierze Myśliborskie	9. Jednostka tektoniczna: Wał środkowopolski	10. Zlewnia: Myśla	
11. Inne dane lokalizacyjne: działka 405/2

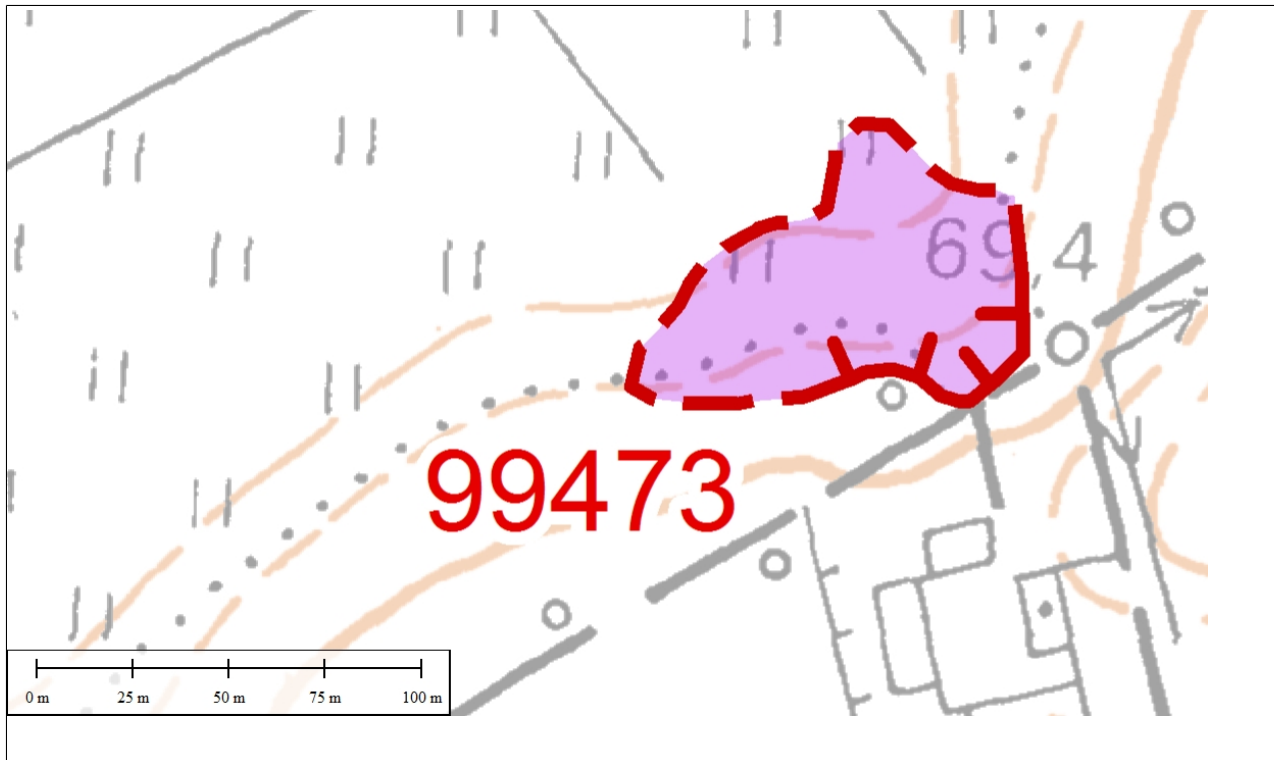
14. Szkic (mapa) osuwiska:

1. Sytuacja geomorfologiczna: stok cały	2. Układ geologiczny: asekwentne		
3. Rodzaj materiału: osuwisko gruntowe (ziemne)	4. Rodzaj ruchu: zsuw	5. Stopień aktywności: aktywne okresowo	
6. Krótki opis słowny: Osuwisko okresowo aktywne z zatartymi granicami przez pastwisko. Ślady aktywności z przemieszczaniem gruntów potwierdził miejscowy gospodarz. Być może większą rolę odgrywa tu osiadanie (nachylenie osuwiska 2-3 stopnie).

1. Powierzchnia: 0.43 ha	2. Długość: 65 m	3. Szerokość: 67 m	4. Wysokość maks.: 70 m n.p.m.	5. Wysokość min.: 67 m n.p.m.	6. Rozpiętość pionowa: 3 m
7. Nachylenie: 3°	8. Azymut: 330°

Nie ma potrzeby zabezpieczenia.
