## PROTOKÓŁ OBSERWACJI

-			-				-	0	0	9	9	1	6
--	--	---	--	--	---	--	--	--	---	---	---	---	---	---	---

Starostwo Powiatowe w Mysliborzu  
Wydział Budownictwa i Ochrony Środowiska  
ul. Północna 15, 74-300 Myslibórz  
tel. 95 747 20 22, fax 95 747 31 53

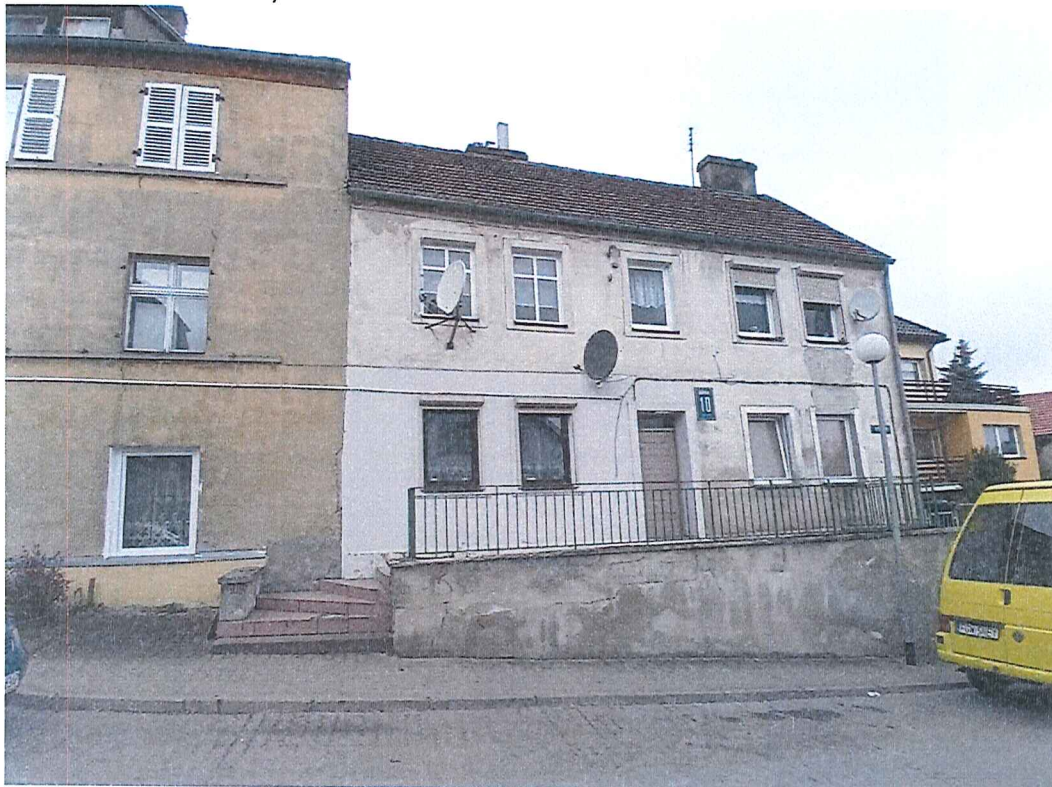
Fot. 19 Widok na frontową ścianę budynku posesji ul. Górna 11 (dz. nr 114/13 obr. 1-Barlinek) – stwierdzono na niej spękania pod i nad otworami okiennymi.
