**PROTOKÓŁ OBSERWACJI**

3	2	-	1	0	-	0	2	2	-	0	9	9	1	0	9
---	---	---	---	---	---	---	---	---	---	---	---	---	---	---	---

2021-05-11	2021-05-12
------------	------------

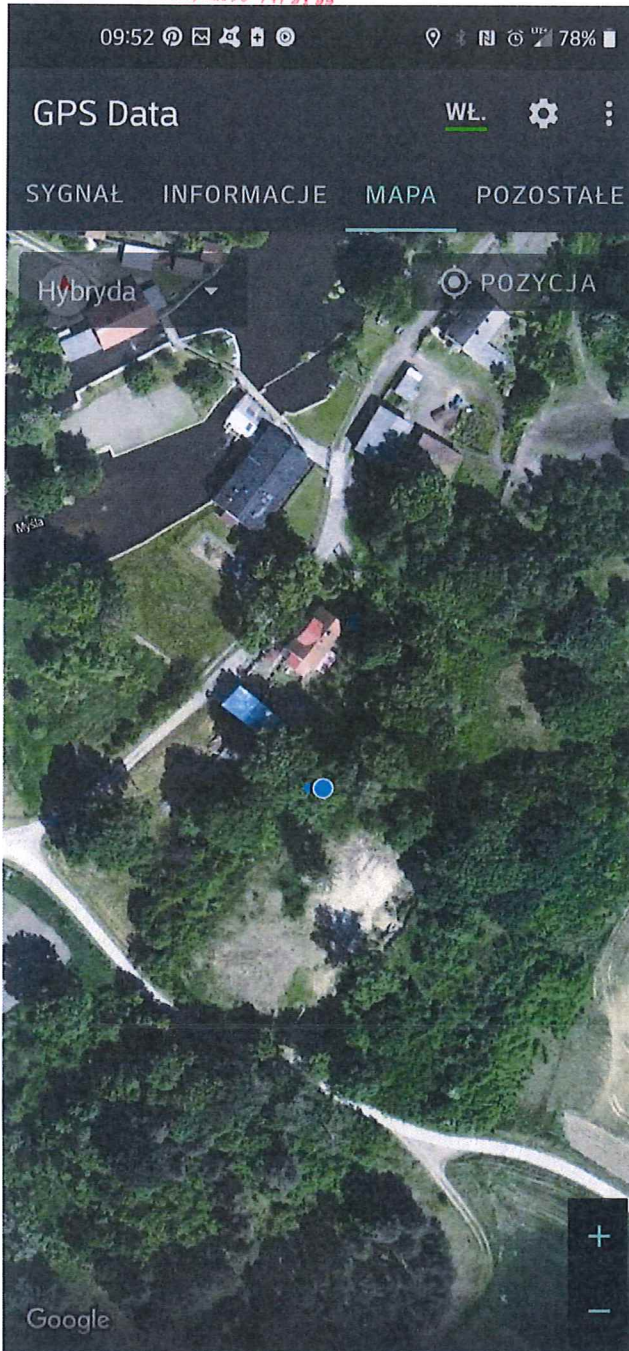
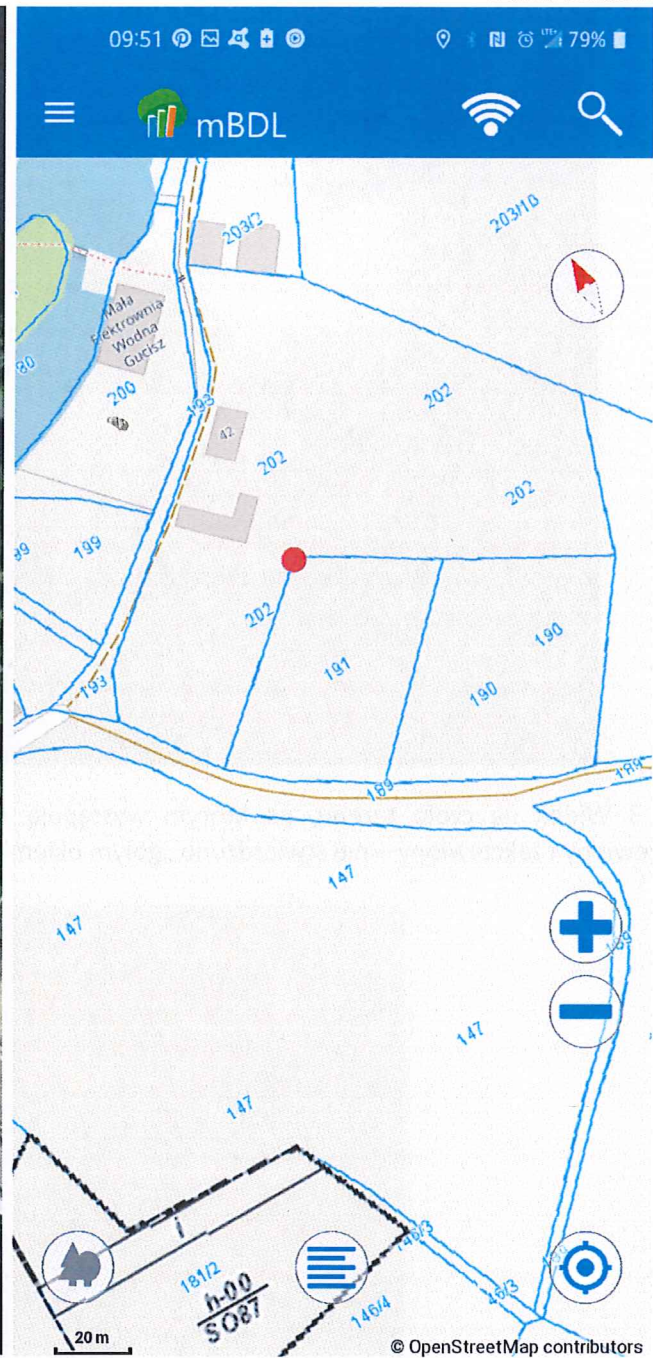
Fot. 1 i 2 Lokalizacja miejsca rozpoczęcia wizji przy użyciu aplikacji mobilnej GPS Data na mapie satelitarnej oraz aplikacji mBDL z podziałem leśnym i katastralnym.
