KARTA REJESTRACYJNA OSUWISKA

3 2 - 1 0 - 0 4 5 - 0 9 9 1 0 2

1. Miejscowość: Roścín	2. Gmina: Myślibórz obszar wiejski	3. Powiat: myśliborski	4. Województwo: zachodniopomorskie
5. Mapa topograficzna: N-33-114-B-c-4	6. Arkusz SMGP 1:50 000: N-33-114-B Myślibórz (346)	7. Współrzędne geograficzne: 14 ° 49'11.127" E	52 ° 52'22.03" N
8. Kraina geograficzna: Równina Gorzowska	9. Jednostka tektoniczna: Niecki: szczecińska, mogileńsko- łódzka, miechowska	10. Zlewnia: Myśla	
11. Inne dane lokalizacyjne: działka 259/4

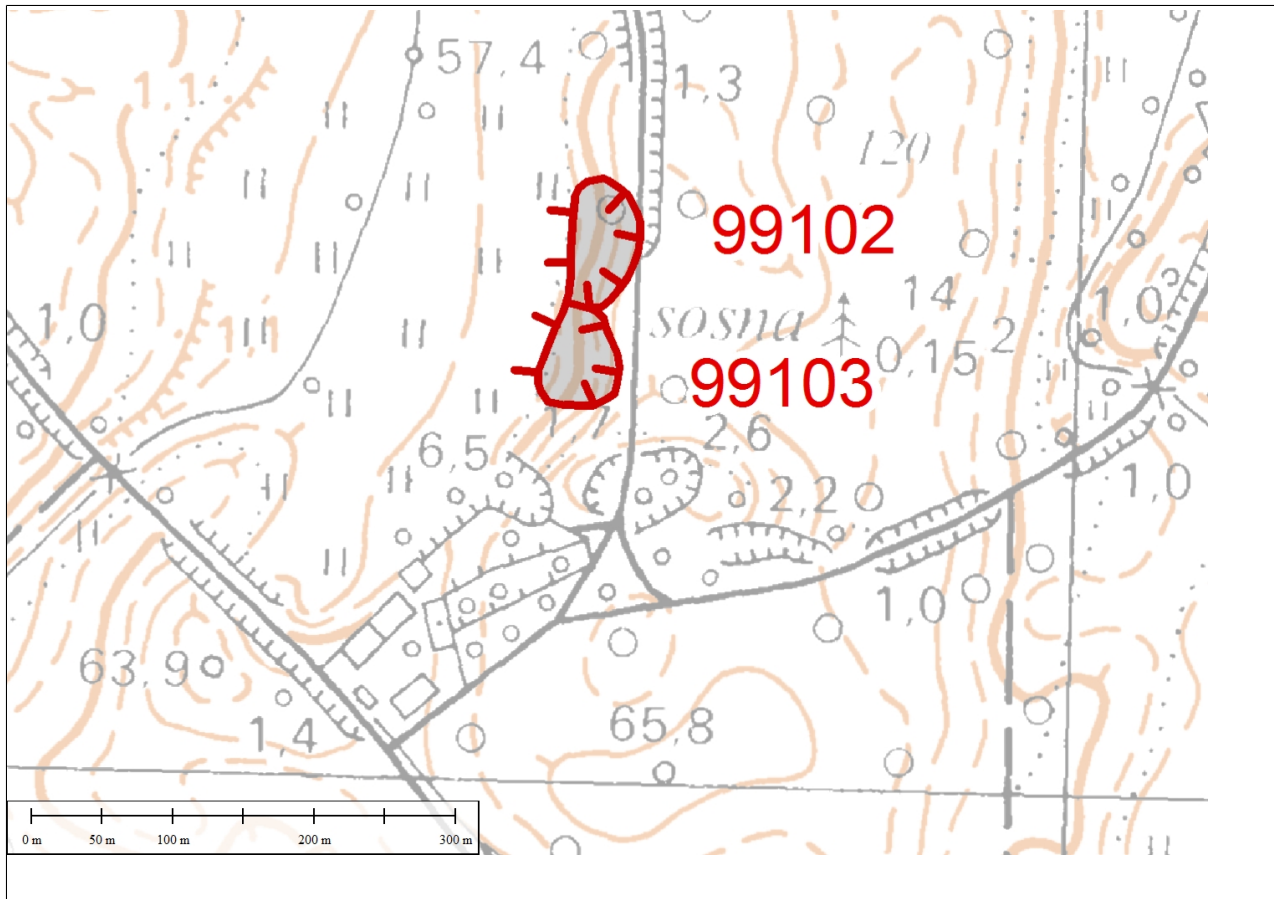
14. Szkic (mapa) osuwiska:

1. Sytuacja geomorfologiczna: stok cały	2. Układ geologiczny: asekwentne		
3. Rodzaj materiału: osuwisko gruntowe (ziemne)	4. Rodzaj ruchu: zsuw	5. Stopień aktywności: nieaktywne	
6. Krótki opis słowny: Osuwisko nieaktywne dosyć wyraźne, częściowo nadbudowane drogą gruntową. Łagodny próg akumulacyjny i "wypchnięcie" w dolnej części.

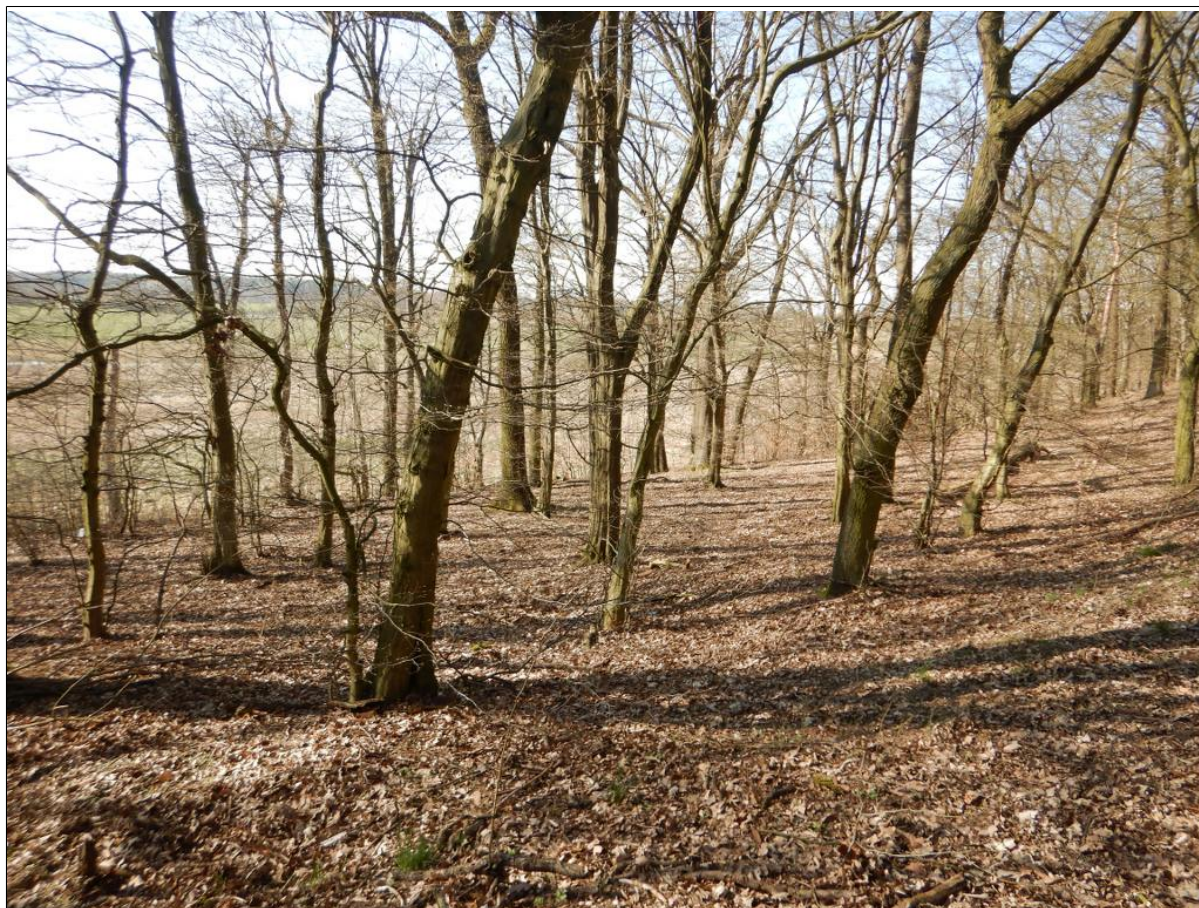
16. Fotografia (-ie) osuwiska:

Widok ogólny na osuwisko

Nie ma potrzeby zabezpieczenia ze względu na brak infrastruktury.
