KARTA REJESTRACYJNA OSUWISKA

3 2 - 1 0 - 0 4 5 - 0 9 9 1 1 1

1. Miejscowość: Głazów	2. Gmina: Myślibórz obszar wiejski	3. Powiat: myśliborski	4. Województwo: zachodniopomorskie
5. Mapa topograficzna: N-33-114-B-b-1	6. Arkusz SMGP 1:50 000: N-33-114-B Myślibórz (346)	7. Współrzędne geograficzne: 14 ° 55'12.626" E	52 ° 58'42.827" N
8. Kraina geograficzna: Pojezierze Myśliborskie	9. Jednostka tektoniczna: Niecki: szczecińska, mogileńsko- łódzka, miechowska	10. Zlewnia: jezioro Chłop	
11. Inne dane lokalizacyjne: działka 22/1

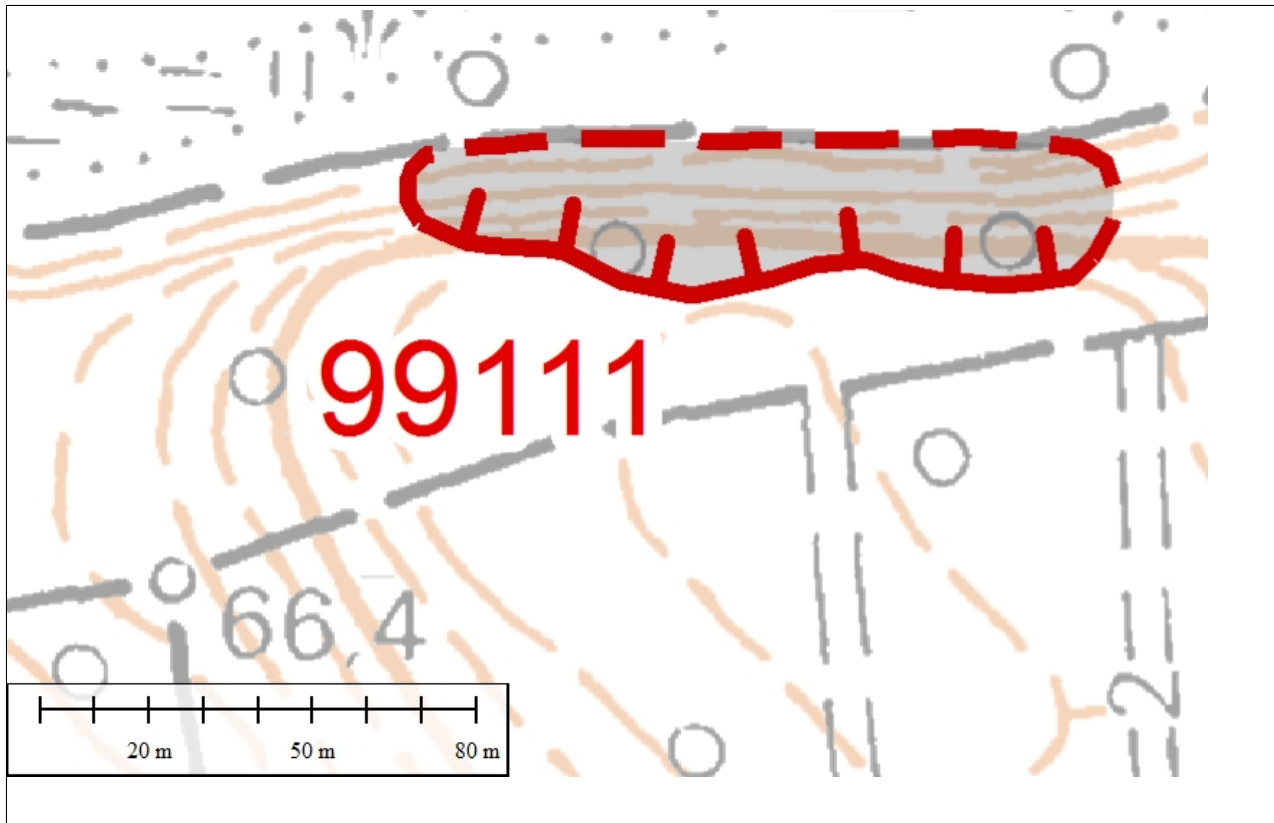
14. Szkic (mapa) osuwiska:

1. Sytuacja geomorfologiczna: stok cały	2. Układ geologiczny: asekwentne	
3. Rodzaj materiału: osuwisko gruntowe (ziemne)	4. Rodzaj ruchu: zsuw	5. Stopień aktywności: nieaktywne
6. Krótki opis słowny: Osuwisko nieaktywne z wyraźnymi wypłaszczeniami poniżej skarpy głównej i wypchnięciem jęzora.

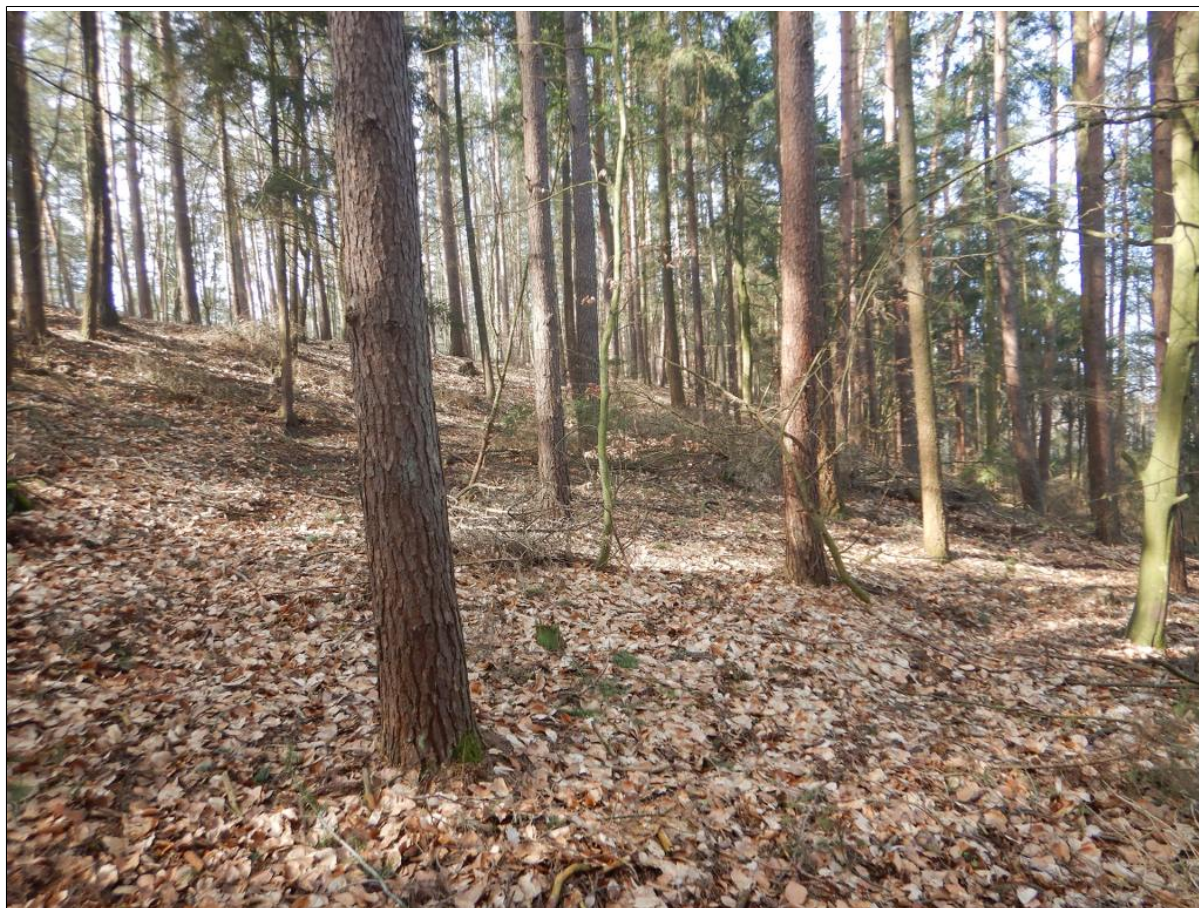
16. Fotografia (-ie) osuwiska:

Widok na kuluwium

Nie ma potrzeby zabezpieczenia ze względu na brak infrastruktury.
