KARTA REJESTRACYJNA OSUWISKA

3 2 - 1 0 - 0 5 2 - 0 9 9 0 9 7

1. Miejscowość: Trzcinna	2. Gmina: Nowogródek Pomorski gm. wiejska	3. Powiat: myśliborski	4. Województwo: zachodniopomorskie
5. Mapa topograficzna: N-33-114-B-d-2	6. Arkusz SMGP 1:50 000: N-33-114-B Myślibórz (346)	7. Współrzędne geograficzne: 14 ° 58'35.959" E	52 ° 53'01.038" N
8. Kraina geograficzna: Równina Gorzowska	9. Jednostka tektoniczna: Niecki: szczecińska, mogileńsko- łódzka, miechowska	10. Zlewnia: Na N od j. Koziego	
11. Inne dane lokalizacyjne: Nieczynne wyrobiska na W od Trzciny, działka 245

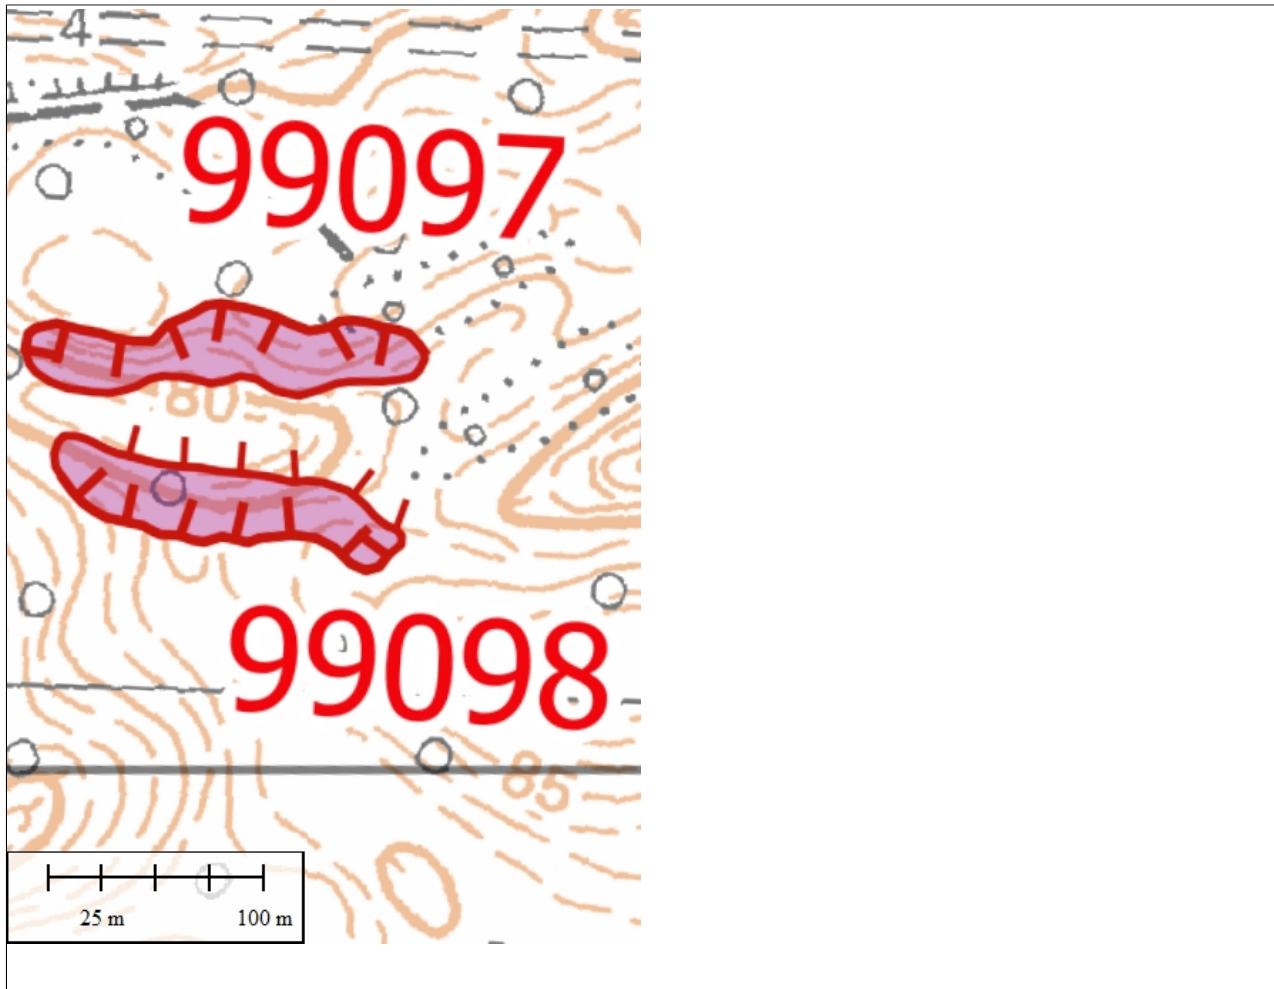
14. Szkic (mapa) osuwiska:

1. Sytuacja geomorfologiczna: stok cały	2. Układ geologiczny: asekwentne		
3. Rodzaj materiału: osuwisko gruntowe (ziemne)	4. Rodzaj ruchu: zsuw	5. Stopień aktywności: aktywne okresowo	
6. Krótki opis słowny: Osuwisko okresowo aktywne w starych wyrobiskach. Niewielkie nierówności i pagórki, szereg zsuwów i spełznięć.

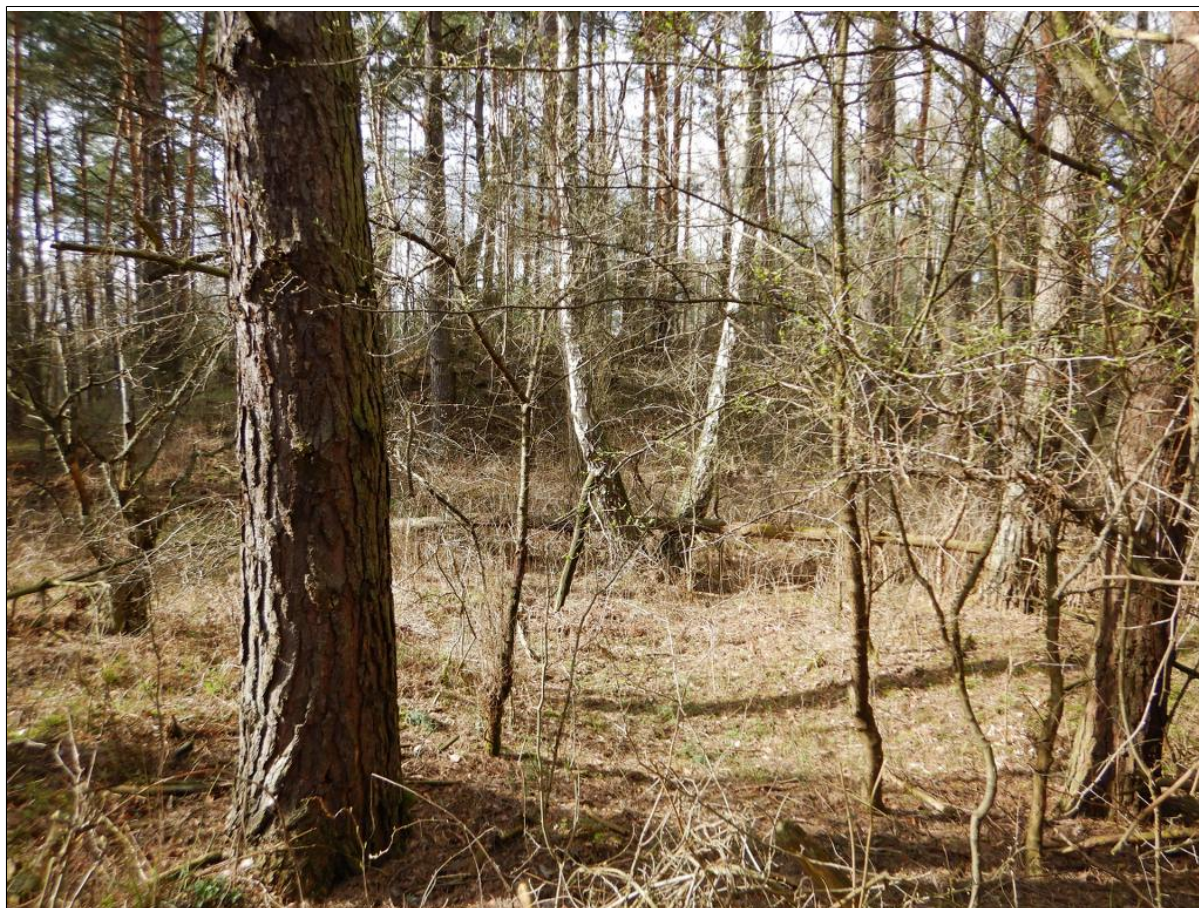
16. Fotografia (-ie) osuwiska:

1. Data powstania: holocen	
2. Rozwój osuwiska w czasie: holocen	3. Przyczyna ruchu osuwiskowego: sztuczna - podcięcie przez wykop, naturalna - infiltracja wód opadowych

Widok ogólny na osuwisko

Nie ma potrzeby zabezpieczenia ze względu na brak infrastruktury.
