KARTA REJESTRACYJNA OSUWISKA

1. Miejscowość: Kinice	2. Gmina: Barlinek obszar wiejski Nowogródek Pomorski gm. wiejska	3. Powiat: myśliborski myśliborski	4. Województwo: zachodniopomorskie zachodniopomorskie
5. Mapa topograficzna: N-33-115-A-a-4	6. Arkusz SMGP 1:50 000: N-33-115-A Barlinek (347)	7. Współrzędne geograficzne: 15° 05'37.873" E 52° 55'44.335" N	
8. Kraina geograficzna: Pojezierze Myśliborskie	9. Jednostka tektoniczna: Niecki: szczecińska, mogileńsko- łódzka, miechowska		10. Zlewnia: j. Karskie Małe
11. Inne dane lokalizacyjne: działka 262/6

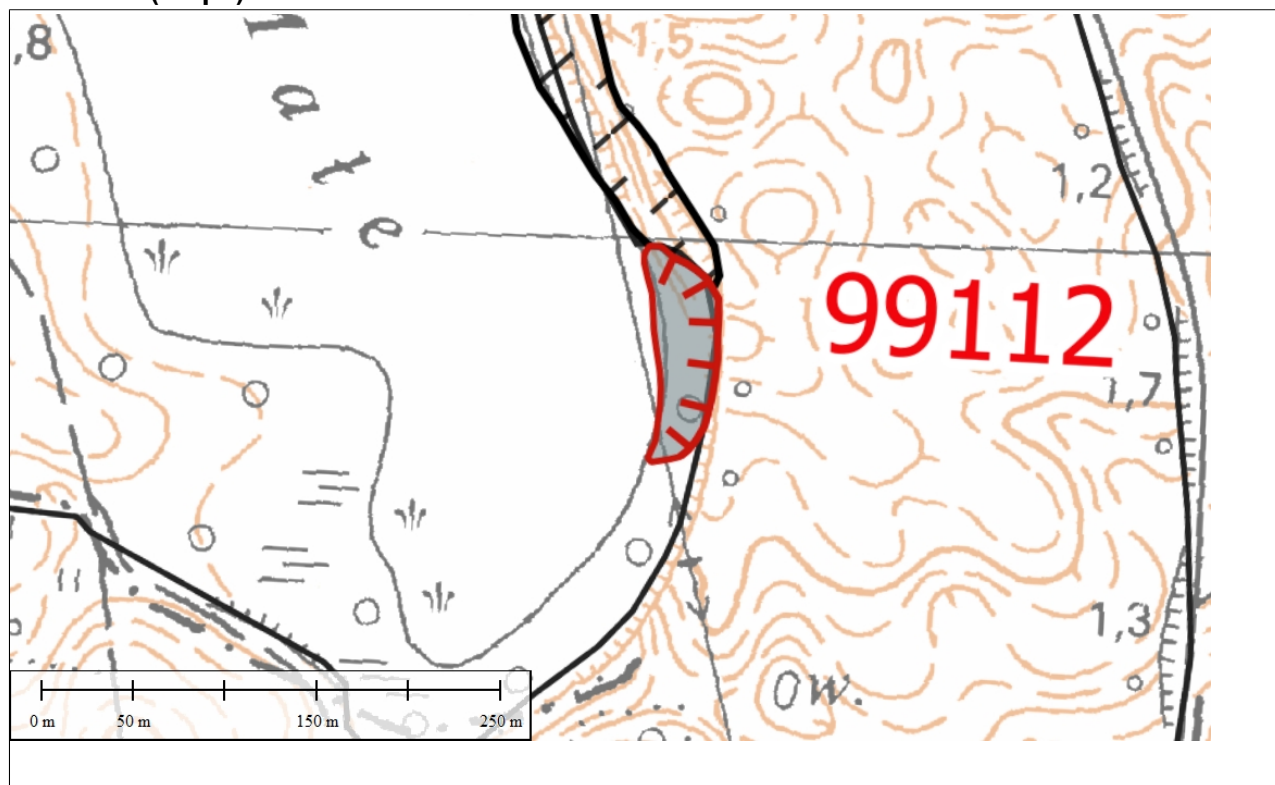
14. Szkic (mapa) osuwiska:

1. Sytuacja geomorfologiczna: stok cały	2. Układ geologiczny: asekwentne		
3. Rodzaj materiału: osuwisko gruntowe (ziemne)	4. Rodzaj ruchu: zsuw	5. Stopień aktywności: nieaktywne	
6. Krótki opis słowny: Osuwisko nieaktywne z niewielkimi pagórkami.

1. Powierzchnia: 0.24 ha	2. Długość: 22 m	3. Szerokość: 110 m	4. Wysokość maks.: 85 m n.p.m.	5. Wysokość min.: 73 m n.p.m.	6. Rozpiętość pionowa: 12 m
7. Nachylenie: 28°	8. Azymut: 270°

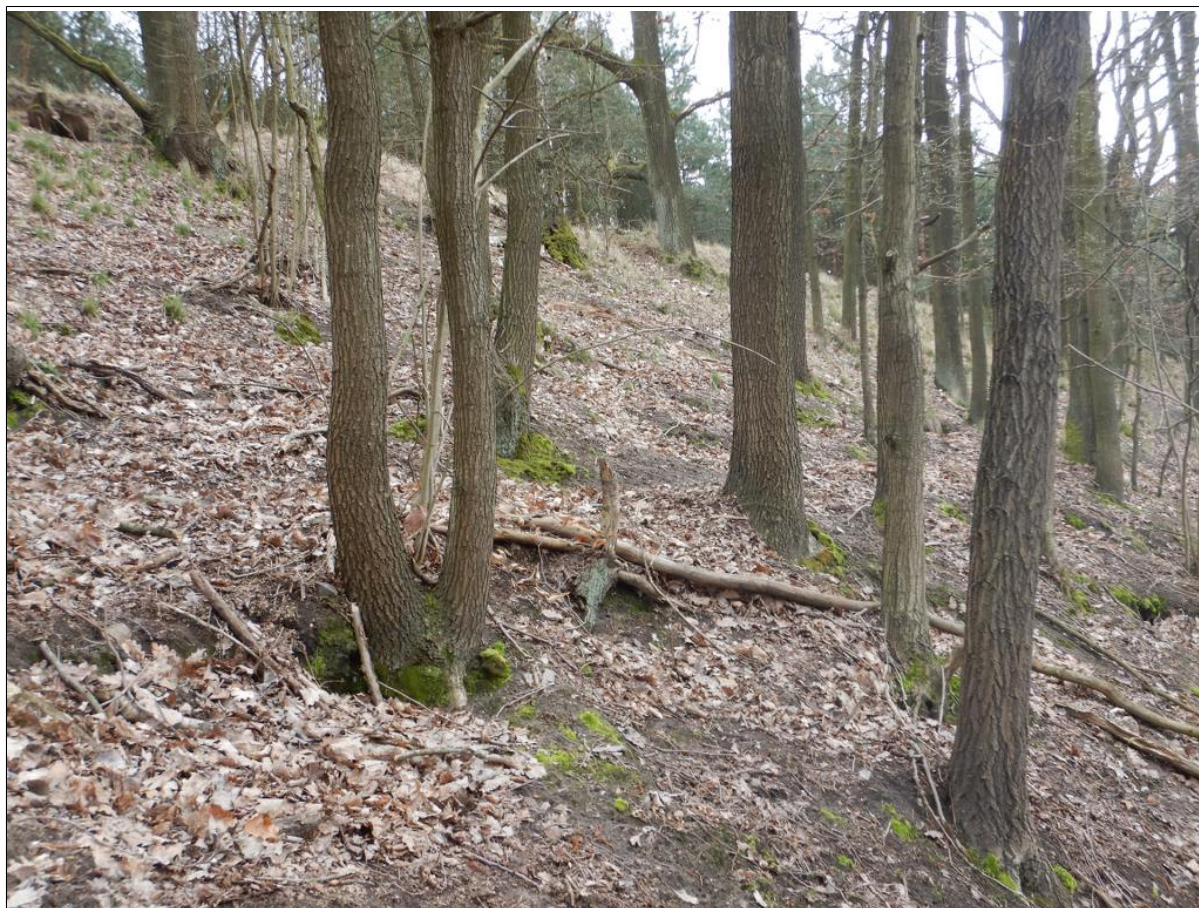
16. Fotografia (-ie) osuwiska:

Widok ogólny na osuwisko

Nie ma potrzeby zabezpieczenia ze względu na brak infrastruktury.
